# COMPARAÇÃO DA RESISTÊNCIA MECÂNICA ENTRE PISTÕES GENUÍNOS E PARALELOS DE MOTOCICLETAS

## RESUMO

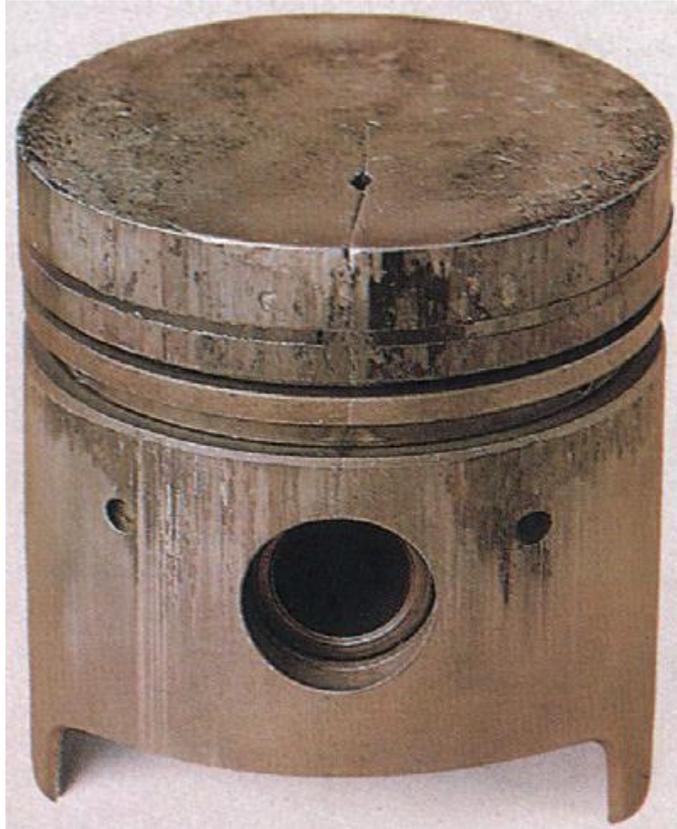
**FIGURA 2** – Pistão com Trinca

Silva (2004) afirma que a grande maioria das falhas em pistões ocorre devido a fadiga na cabeça e nos orifícios dos pinos, gerando trincas na cabeça do pistão como mostrado na FIGURA 2. No entanto, o maior dano ocorre nos orifícios do pino onde acontece a maior concentração de tensões. Outra falha comum está relacionada à folga dos anéis, provocando a quebra das suas divisórias chamadas sulcos, esta falha está relacionada ao desgaste da parede do cilindro chamada camisa. Quando ocorre este desgaste, os anéis passam a exercer esforços maiores sobre os sulcos levando a quebra, causando o mal funcionamento do motor, pois os anéis são responsáveis pela vedação, impedindo o vazamento dos gases comprimidos pela combustão.

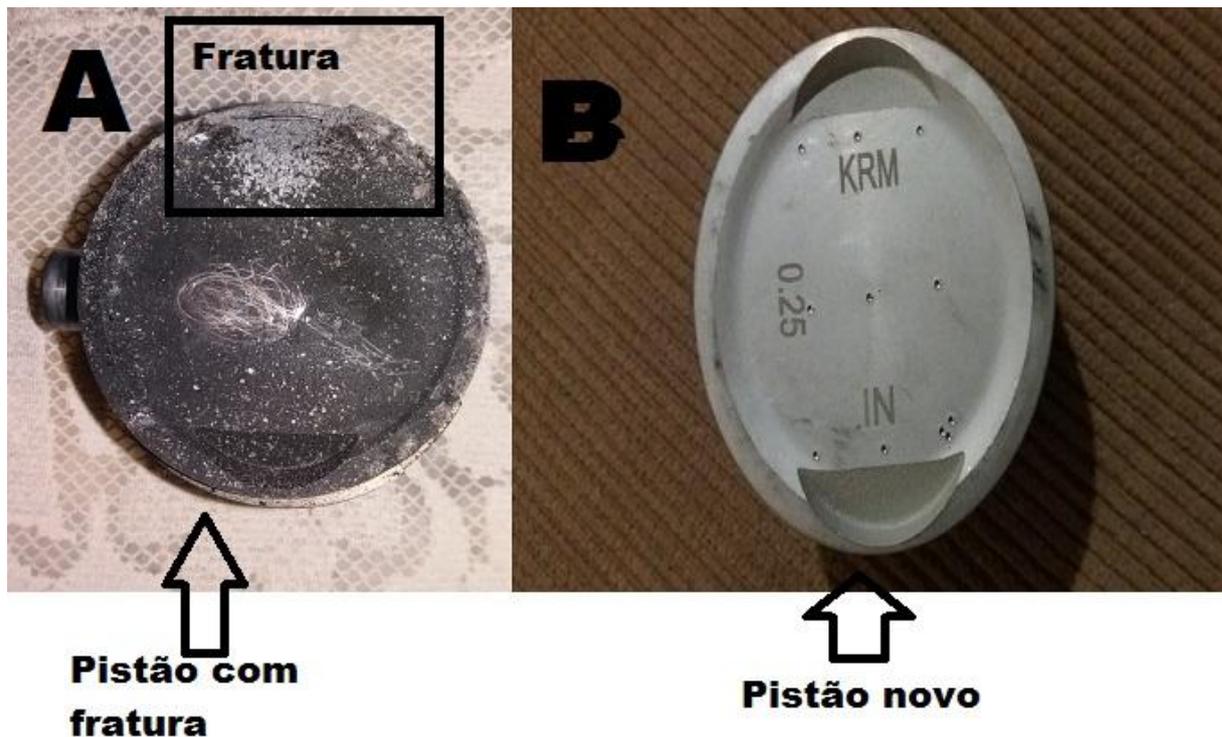
FIGURA 4 – A) Pistão com falha e B) pistão novo

Ao longo de sua vida, um pistão pode apresentar uma série de problemas, e uma das causas pode ser proveniente da falta de resistência, podendo levar a quebrar, como mostrado na FIGURA 4.
