**INSPEÇÃO EM VASOS DE PRESSÃO: REATIVAÇÃO DE UMA CALDEIRA
TIPO B**

Monografia apresentada à Faculdade de Engenharia Mecânica da Fesurv – Universidade de Rio Verde como parte das exigências para obtenção do título de Bacharel.

Este relatório tem como objetivo verificar as condições de segurança, operacionais e do projeto de alteração e reparo da caldeira LC 5000 Kg/h da Marca ATA instalada na Unidade da JBS S.A. em Cachoeira Alta – GO, por meio de inspeção e teste hidrostático baseados na Norma Regulamentadora NR-13 do Ministério do Trabalho e Emprego e NBR 12177.

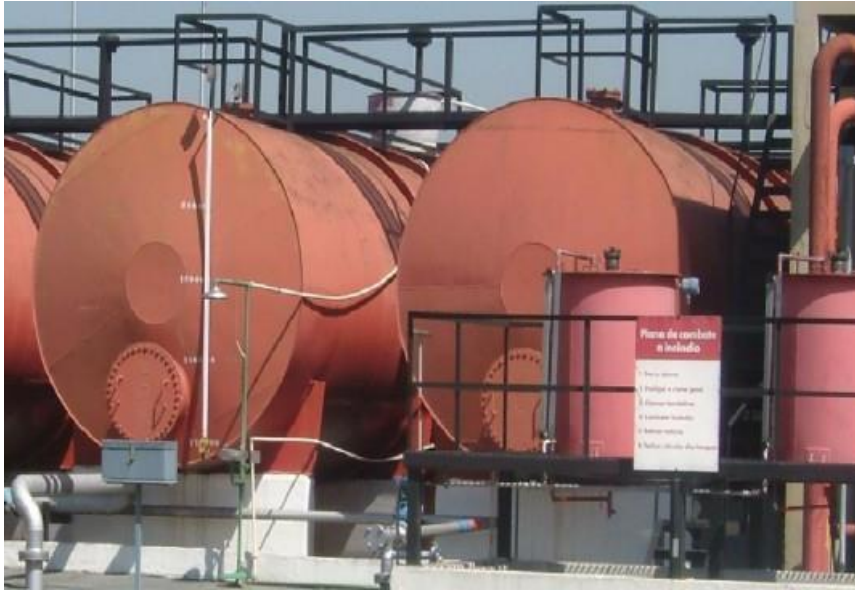
FIGURA 2- Inspeção de segurança inicial externa.

A inspeção externa de um vaso de pressão como mostra a (Figura2), deve ser feita através de uma análise visual de um profissional habilitado, verificando todos os seus equipamentos de segurança, como as válvulas de segurança e instrumentos de medição de pressão e temperatura e sua placa de identificação de acordo com a NR13.

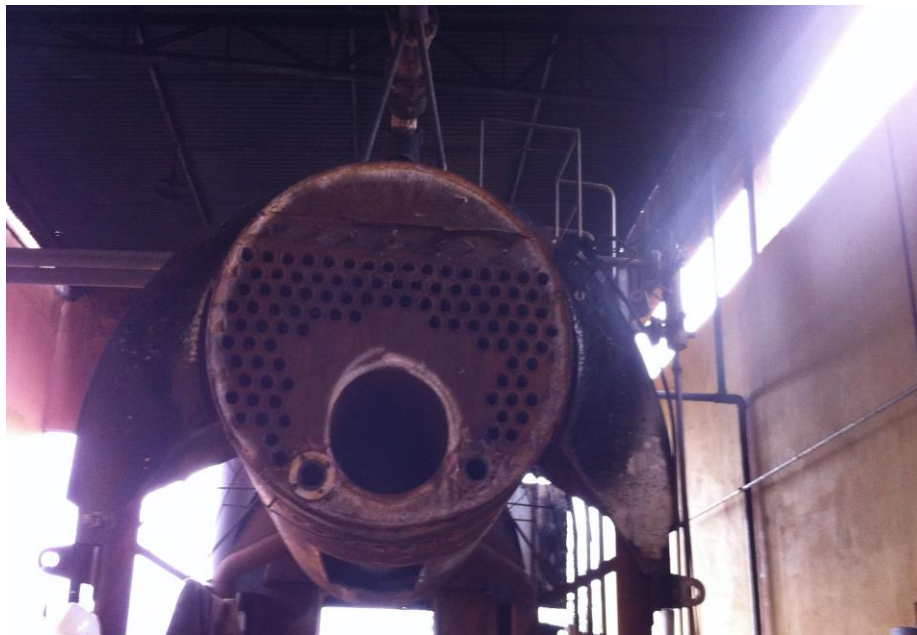
Fonte: JBS S.A. – Cachoeira Alta (2014)
Figura 4- Caldeira Mista tipo B

A caldeira em questão (Figura 4) é uma caldeira que estava desativada há seis meses por erro de operação, pois a mesma ficou operando por muitas horas com o nível de água abaixo do recomendado, superaquecendo as paredes dos seus tubos, afetando a estrutura dos mesmos, oferecendo risco de operação. O superaquecimento nas paredes dos tubos, causando corrosão, trincas e deformações, como podemos ver na (Figura 5), oferecendo risco eminente

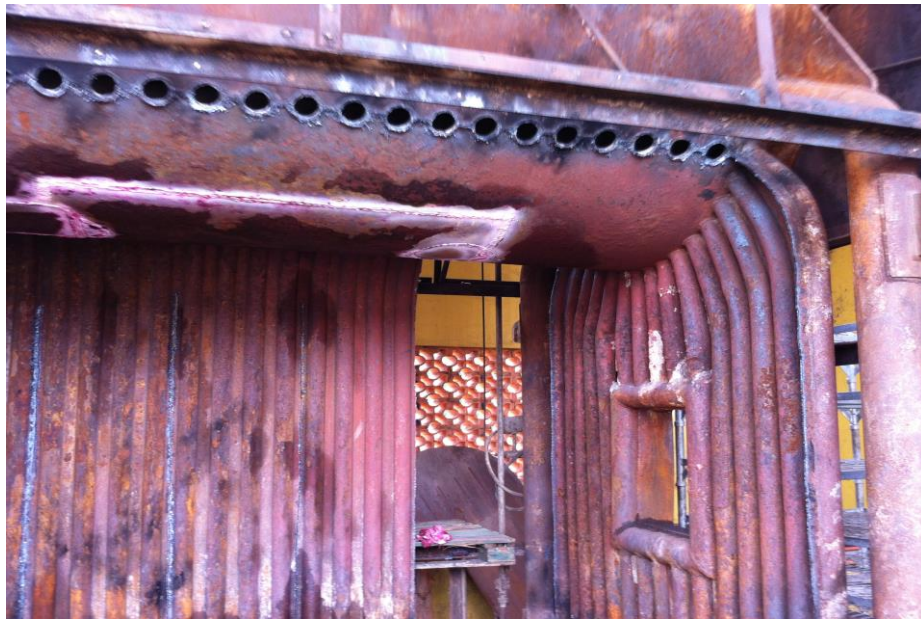
FIGURA 5-Caldeira Mista tipo B- danificação dos tubos.

de explosão da caldeira.

Feita a inspeção de segurança inicial externa, verificou-se a necessidade de uma reforma completa na caldeira. Para resolver este problema foi gerado um relatório de inspeção de alteração e reparo da caldeira, para a ativação da mesma, que será descrito no próximo item.

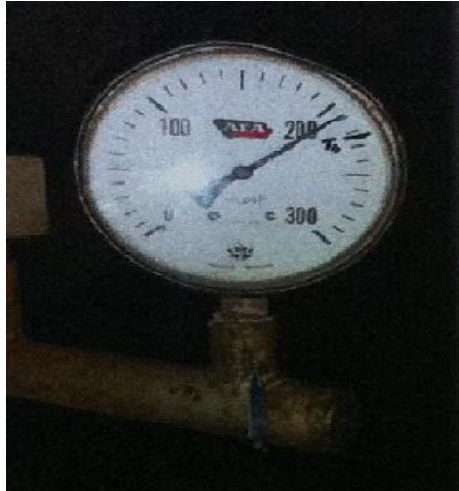
FIGURA 6- Pressão aplicada no teste hidrostático

O teste hidrostático é para constatar se à alguma avaria na estrutura ou vazamento, medindo a força e a capacidade de trabalho, ou seja a pressão manométrica, como mostra a (Figura 6).

Podemos observar na (Figura 6) que a pressão de trabalho aplicada no teste hidrotático é 1,5 vezes maior que a pressão de trabalho, ou seja, 210 libras por pol².

Foi realizado teste hidrostático com pressão de 210 Lbs por período de 30 minutos

não sendo detectados vazamento ou queda pressão. No prontuário da caldeira é apresentada a pressão de 225 Lbs para teste, porém como a bomba da caldeira não possui capacidade para chegar a esta pressão o mesmo foi realizado um pouco abaixo.

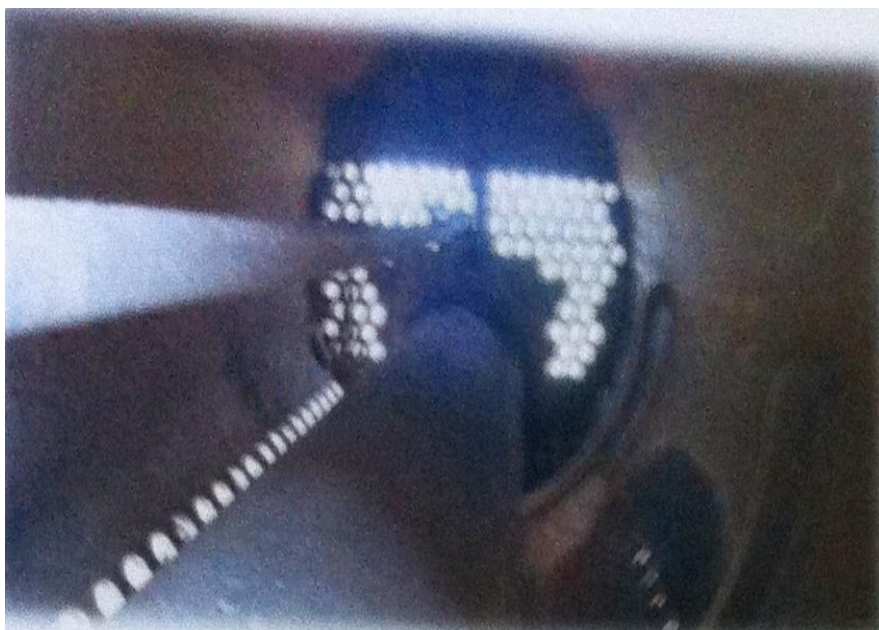
Fonte: JBS S.A. – Cachoeira Alta (2014)
FIGURA 7-Balão sem os tubos do feixe

Foi realizada uma reforma completa na caldeira e tendo sido substituídos os seguintes equipamentos: os tubos da fornalha aquatubular; todos os tubos do feixe flamotubular; foi feito também o reparo em solda na parte inferior do balão; o espelho dianteiro da caldeira; todos os refratários da caldeira; reinstaladas as aletas dos tubos da parte aquatubular; substituído todo o isolamento da caldeira assim como o visor de nível da caldeira, pressostato, juntas dos coletores, válvulas de descarga de fundo, válvula de retenção da saída do injetor e chaparia de acabamento da caldeira.

Não foram substituídos os coletores principais da caldeira nem o espelho traseiro, pois após avaliação e medição de espessura foi verificado que os mesmos se encontravam em bom estado e dentro das espessuras nominais do fabricante do equipamento.

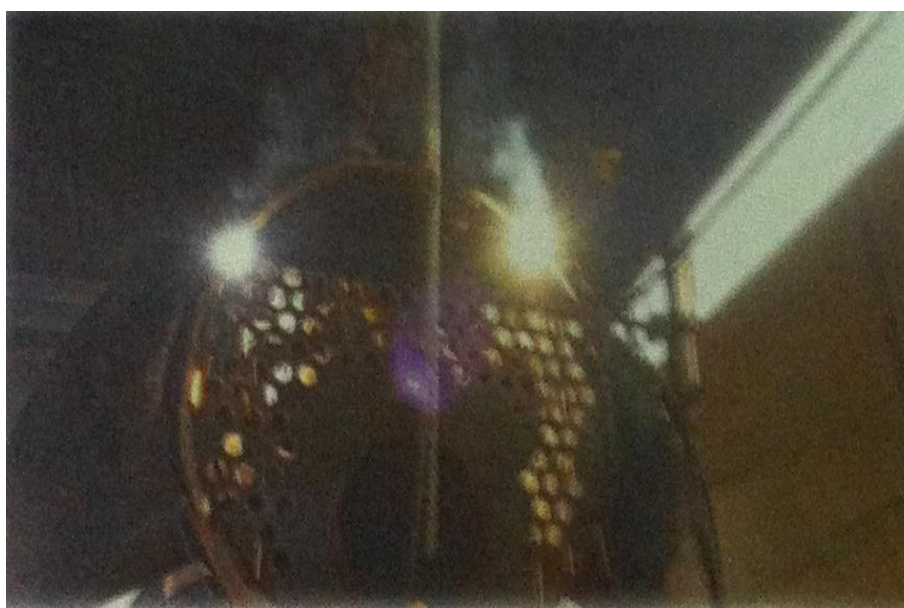
Fonte: JBS S.A. – Cachoeira Alta (2014)
FIGURA 8-Soldagem interna do novo espelho

Foram utilizados para os tubos aquatubulares e flamotubulares, tubos ASTM 178 Grau A conforme prontuário da caldeira. Para as tubulações da fornalha foram utilizados tubos nas medidas 76,20 mm de diâmetro externo 3,5 mm de parede e no feixe flamotubular foram utilizados tubos nas medidas de 63,5 mm de diâmetro externo e 3,0 mm de parede.

O espelho substituído assim como a solda do balão que foi reparada foram realizados também através do processo de soldagem por eletrodo revestido sendo realizada raiz com eletrodo Esab OK 7018 3,25 mm e acabamento com eletrodo Esab OK 7018 4 mm.

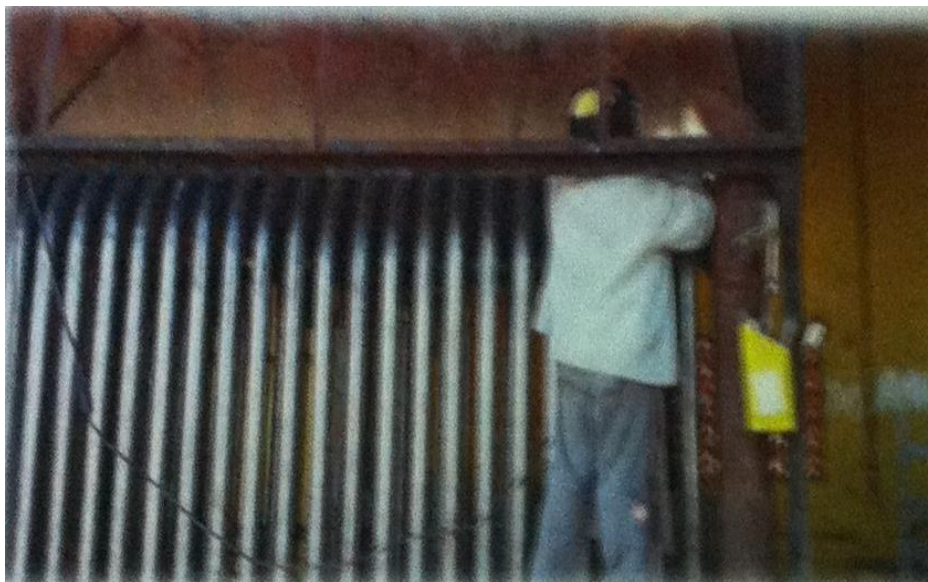
FIGURA 9-Montagem dos novos tubos da fornalha

Os tubos da fornalha aquatubulares foram dobrados a frio e unidos aos coletores através do processo de soldagem por eletrodo revestido sendo realizada o acabamento com eletrodo Esab OK 7018 2,5 mm.

As aletas dos tubos da fornalha foram soldadas pelo processo de soldagem por eletrodo revestido com eletrodo Esab OK 6010 3,25 mm.

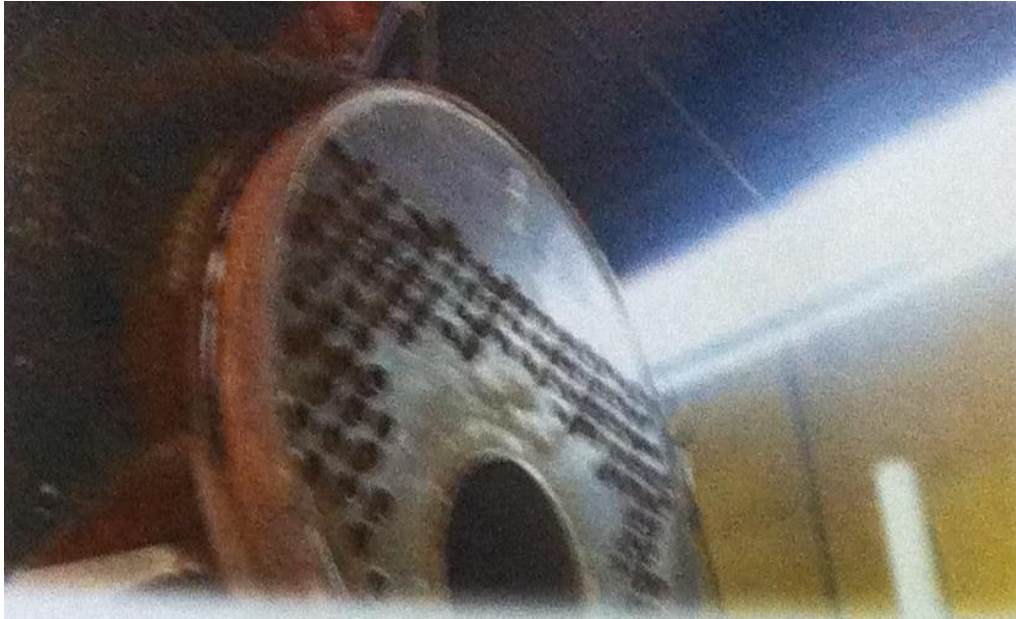
Fonte: JBS S.A. – Cachoeira Alta (2014)
FIGURA 10-Espelho soldado com tubos montados.

O espelho foi confeccionado em chapa 16 mm de Aço ASTM A 516 – Grau 60 conforme especificação do fabricante através do processo de furação a frio por furadeira radial.

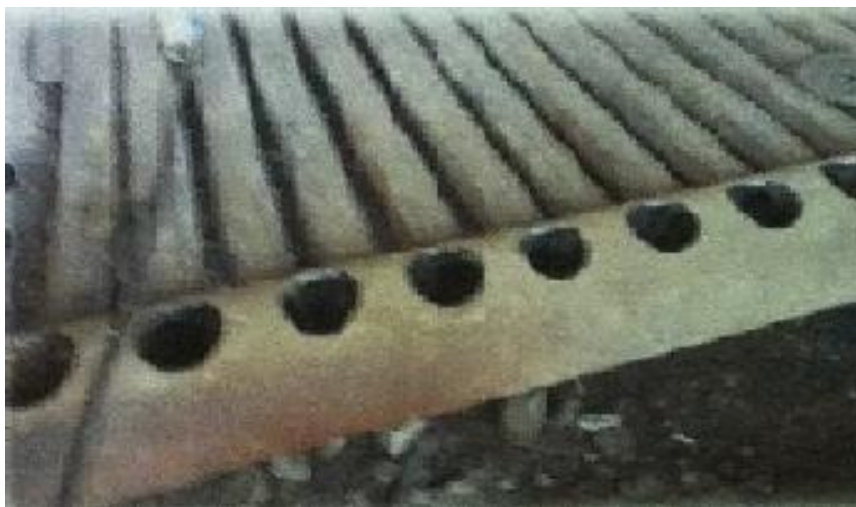
FIGURA 12- - Grelha fixa com tubulação de 3" ASTM 178 Grau A em aço carbono

Dentre os equipamentos de queima da caldeira temos a grelha fixa, (Figura 7). Analisando esta grelha observamos um acentuado nível de corrosão e trincas ao longo da sua estrutura, com isso foi feita a substituição desses tubos por novos tubos.

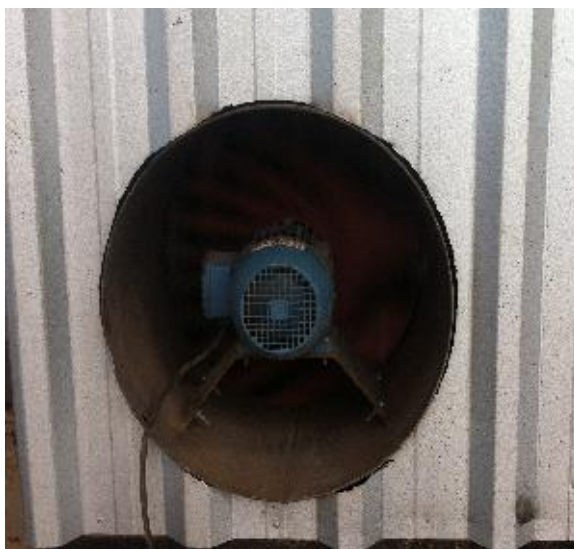
Fonte: JBS S.A. – Cachoeira Alta (2014)
FIGURA 13- Ventilador de ar forçado

O sistema de tiragem e ar para combustão possui um ventilador axial de ar forçado, (Figura8), que tem a função de injetar ar quente para uma queima eficiente e também da retirada do excesso de ar do sistema.

Feita a inspeção, avaliamos que estavam em condições normais de funcionamento.

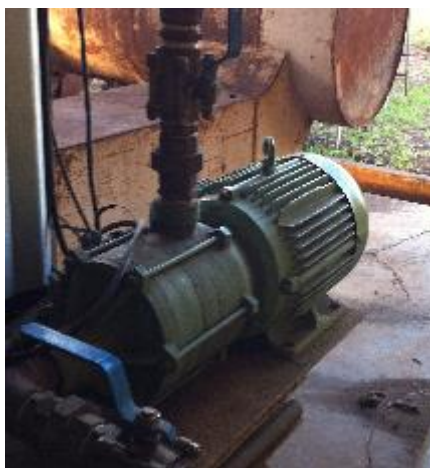
Fonte: JBS S.A. – Cachoeira Alta (2014)
FIGURA 14- Bomba de alimentação de água

A alimentação de água é feita por bomba centrífuga, onde ela retira do reservatório de água e alimenta o balão da caldeira, controlada automaticamente por medidores de nível, mantendo assim um nível estável para melhor eficiência. No momento da coleta de dados somente havia instalada uma bomba centrífuga (Figura14). E a mesma se encontrava em condições normais de funcionamento.

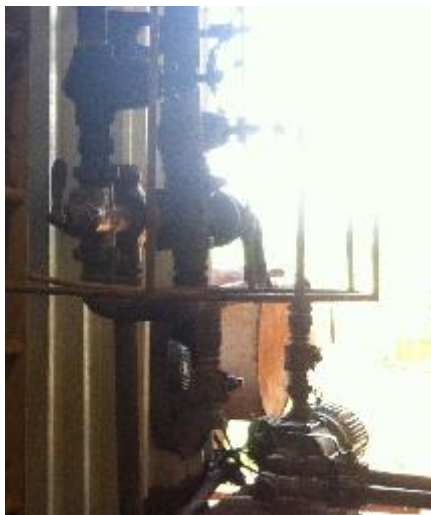
Fonte: JBS S.A. – Cachoeira Alta (2014)
FIGURA 15- Injetor de vapor Comodoro

Na falta de energia elétrica é acionado o sistema injetor de vapor Comodoro (Figura

15) que é uma válvula acionada manualmente, a qual substitui a bomba de alimentação de água. Esse sistema funciona através da diferença de pressão existente entre os pontos de vapor na caldeira, gerando arraste de água para a alimentação do tubulão de água, a mesma se encontrava em perfeita condições.

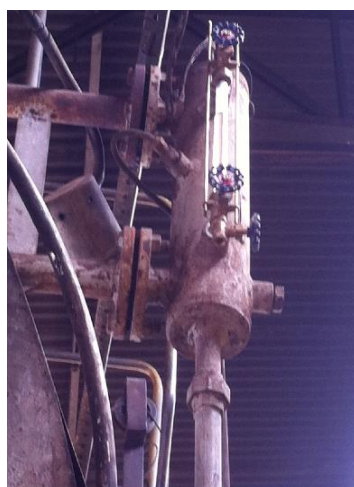
Fonte: JBS S.A. – Cachoeira Alta (2014)
FIGURA 16- Garrafa visor de nível

Garrafa e visor de nível tem como função o acompanhamento do nível de água do tubulão para a segurança da caldeira e operadores da caldeira. A mesma em funcionando em perfeita condições.

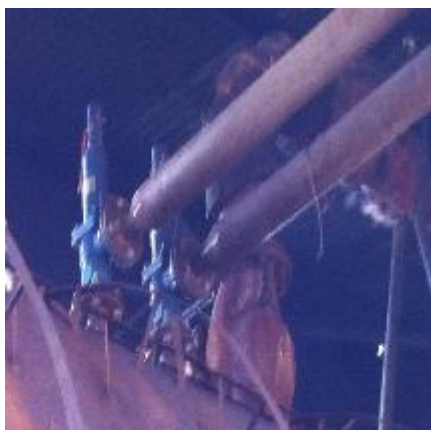
Fonte: JBS S.A. – Cachoeira Alta (2014)
FIGURA 17- Válvulas de segurança

Um dispositivo de segurança que quando atingir maior pressão antes que passe da PMTA pressão máxima de trabalho admissível e acionada para manter a integridade do equipamento e operadores são duas válvulas de segurança localizadas no bojo, com abertura em série ajustada para a pressão de 8,5 kgf/cm² e 9 kgf/cm² e capacidade de descarga de 2437 kg/h e 2567 kg/h devidamente calibradas pela empresa Makil até o prazo de 10/07/2015.

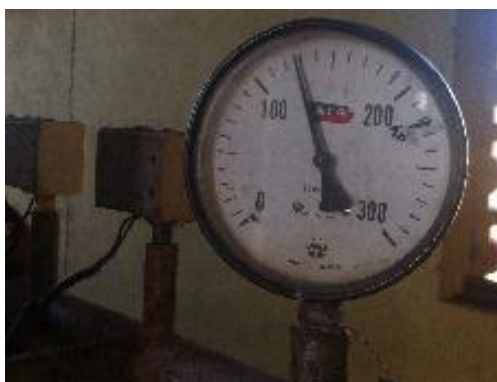
Fonte: JBS S.A. – Cachoeira Alta (2014)
FIGURA 18- Manômetro

Instrumentos de controle para medir diferença de pressão e medidos a pressão interna do tubulão. Manômetro ATA, com escala de 0 a 300 Lbs, com calibração válida até 24/04/2015.

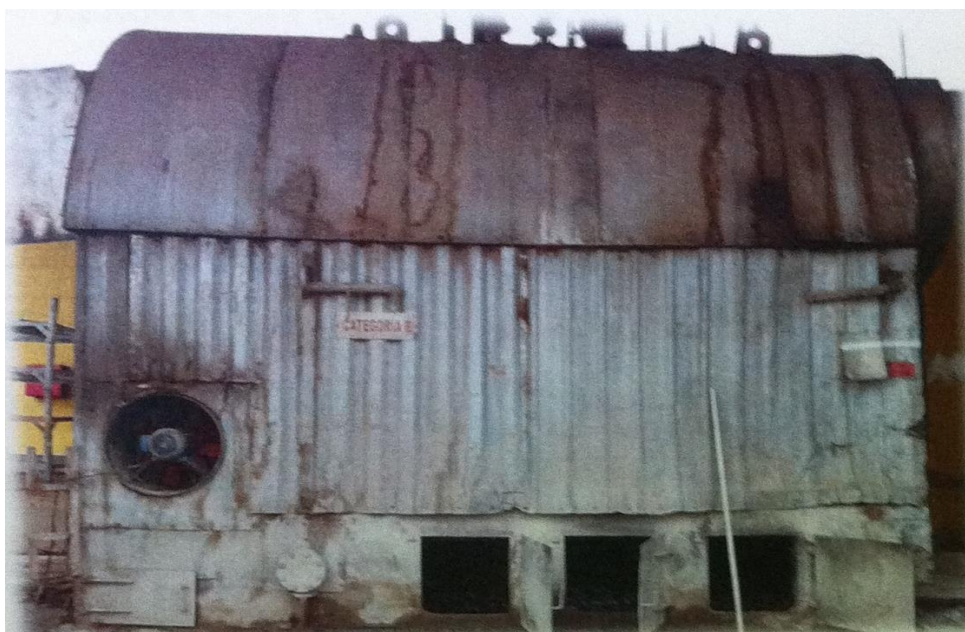
Fonte: JBS S.A. – Cachoeira Alta (2014)
FIGURA 19- Caldeira antes da reforma

Inspecionados os principais itens de controle da caldeira através do relatório de inspeção, e feito a substituição dos equipamentos que não estavam na conformidade da NR13 e também os vários testes de pressão executados, podemos observar que os resultados esperados com a inspeção foram satisfatórios como demonstra a reforma feita na caldeira (Figura 19) e (Figura20).
