ANÁLISE DE PROCESSO DE RECUPERAÇÃO DE ÁREAS DEGRADADAS EM UM TRECHO DA FERROVIA NORTE-SUL, QUIRINÓPOLIS (GO)

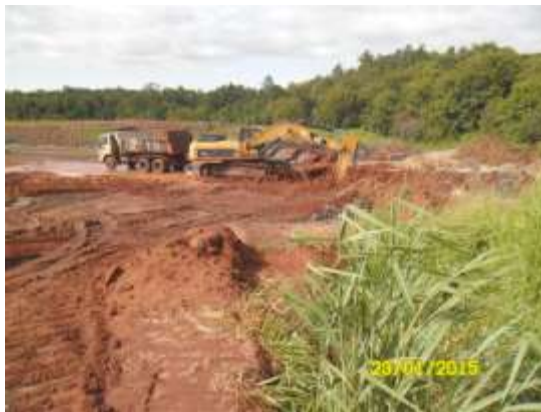
Figura 02: Escavamento.

Os serviços de terraplenagem para instalação da ferrovia foram desenvolvidos em razão do corte e aterro necessários para o desenvolvimento do projeto. Na figura 02 está demonstrada a abertura e terraplenagem realizadas no local em que será instalada a estrada de ferro (Figura 03).

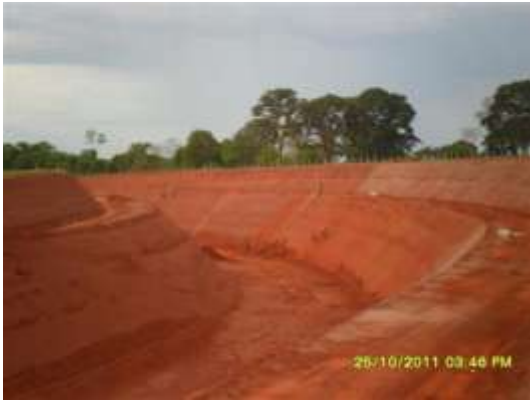
Figura 04: Taludes altos

Na exploração e mudança do ambiente, foi adotado um controle seguindo as técnicas que auxiliam para obter declividades suaves, o qual é necessário para o terraceamento entre bancadas no momento das escavações, que em seguida resultaram em taludes altos (Figura 04) e, posteriormente foi promovido a revegetação dos taludes (Figura 05) após a conclusão da construção da ferrovia.

A movimentação de terras pode resultar em taludes, que estão sujeitos às intempéries e às oscilações de temperatura e umidade, o que ocasiona dificuldades para o estabelecimento de cobertura vegetal.

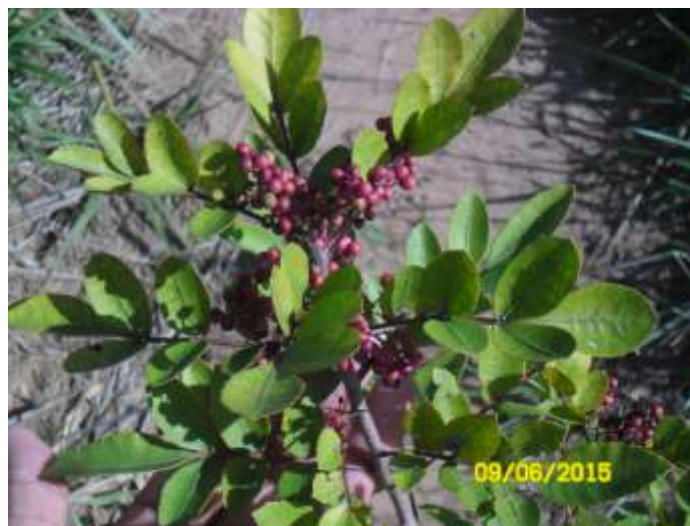
Figura 06: Coleta de sementes nativas na região.

A coleta das sementes para uso de germinação ocorreram nas proximidades da área em que seria realizado o plantio, coletando espécies nativas que predominam na região. O processo adotado para a colheita foi a coleta manual, realizada por um colaborador treinado para a respectiva atividade (Figura 06).

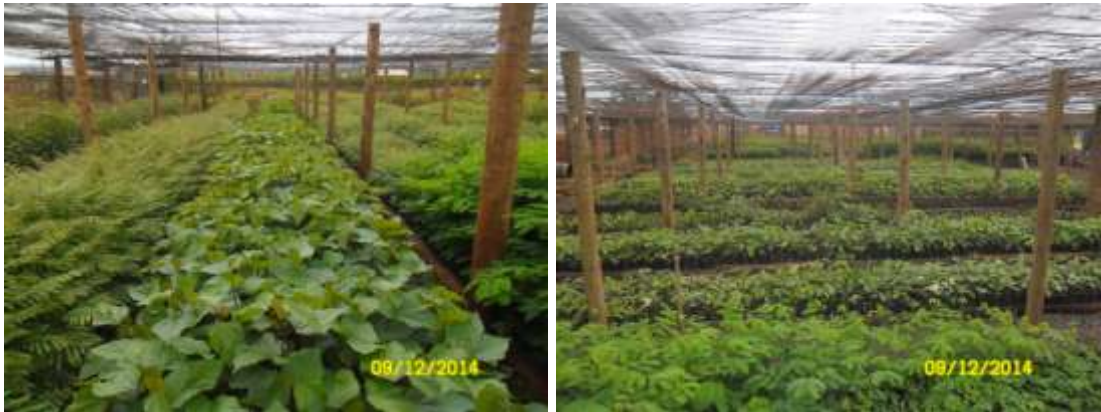
Figura 07: Mudas cultivadas no viveiro próprio da Empreiteira.

As plantas utilizadas na recuperação da área degradada foram cultivadas por meio das sementes no viveiro da empreiteira, o qual possibilitou que a empresa pudesse atender às determinações das leis que exigem que a área onde é construído um empreendimento seja devidamente recuperada. No viveiro foram cultivados em média de 23 a 38 espécies (Figura 07).

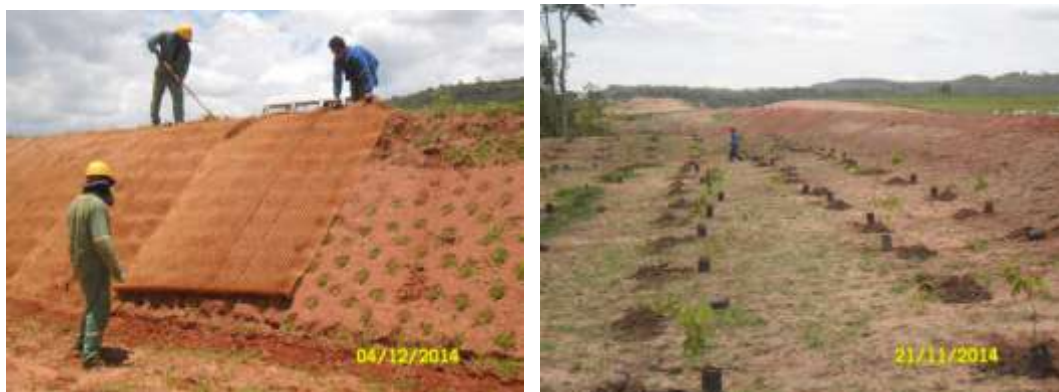
Figura 08: Plantio das mudas, sendo realizado na restauração das áreas degradadas.

No plantio das mudas foram utilizados argila, areia grossa, esterco, calcário e adubo NPK, conforme o cronograma apresentado na tabela 1.

A figura 08 mostra a maneira como a Empreiteira realiza a cobertura vegetal, para proteção do solo contra erosões.

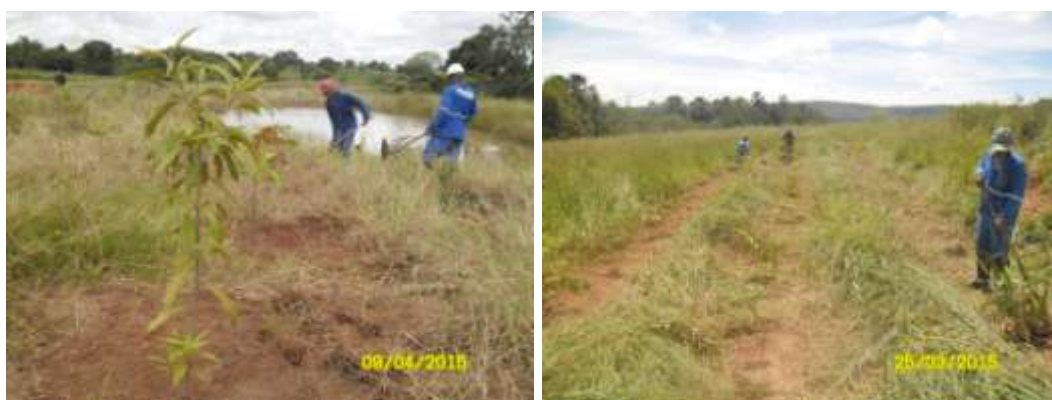
Figura 09: Manutenção das áreas em recuperação.

É importante destacar que a manutenção destas áreas recuperadas deve ocorrer, a fim de que Empreiteira elimine a vegetação, que passa a competir com as plantas cultivadas nas proximidades da ferrovia, conforme apresenta-se na figura 09. O combate às formigas cortadeiras nos plantios foi importante, já que as mesmas constituem-se como um fator limitante ao desenvolvimento das plantas. Segundo Martins (2009), se não houver o controle de formigas, estas podem causar uma elevada taxa de mortalidade das mudas em cultivo.

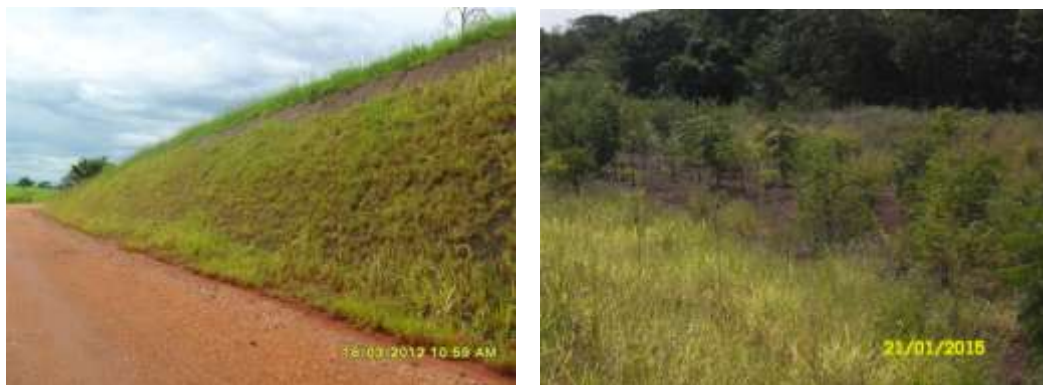
Figura 09: área após recuperação implantada no local.

Utilizou-se, também, a técnica de hidrossemeadura sobre o talude, para repor a camada vegetal natural da região e, com isso, foi reconstruindo o ambiente que se encontrava degradado (Figura 09).

Essa técnica nada mais é do que um composto de sementes transitórias e definitivas, tratadas com produtos fertilizantes retentores de umidade, orgânicos, podendo ser aplicado em qualquer tipo de solo, além de poder ser utilizado em morros e/ou taludes de corte e aterro, auxiliando na correção da instabilidade da área degradada.

Os solos revegetados e estabilizados na área em estudo foram aproveitados em função da camada superficial da hidrossemeadura, adotado por ser um processo indicado para a proteção das superfícies dos solos. A adoção da hidrossemeadura foi implantada por apresentar vantagens na rapidez e na facilidade de execução, notadamente em taludes muito inclinados e/ou altos, o que possibilita uma composição de espécies diferenciadas de gramíneas e leguminosas.

Verificou-se com o estudo que já foram realizados no trecho da ferrovia norte-sul em estudo, 3,5 milhões de m² de hidro-semeadura, sendo observado que houve um aproveitamento de 98%. Foi identificado que já foram plantadas na área degradada 48 mil mudas, com 90% de sobrevivente, para identificar essa quantidade as plantas foram contadas, uma após 90 dias e outra após 210 dias, sendo possível determinar a quantidade de plantas mortas na área e a quantidade que deveria ser replantada. A mortalidade das plantas ocorreram devido à falta de umidade em alguns áreas, e também com o ataque de formigas cortadeiras.

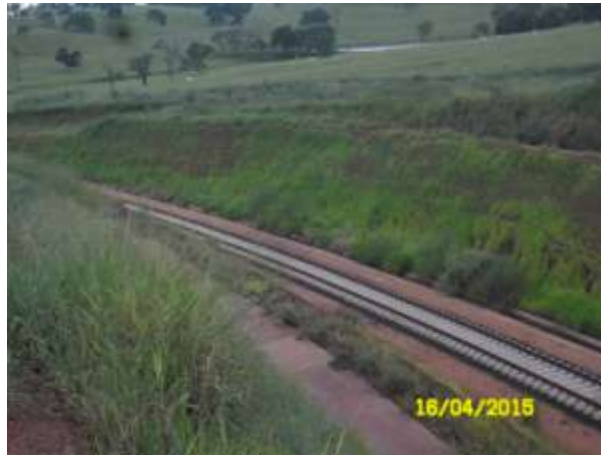
Figura 10: Ambiente recuperado próximo a ferrovia.

Após a degradação e recuperação das áreas próximas à ferrovia, é visível que, tanto o plantio compensatório, como a hidro-semeadura, promovem um ambiente de acordo com as normas apresentadas na legislação (Figura 10).

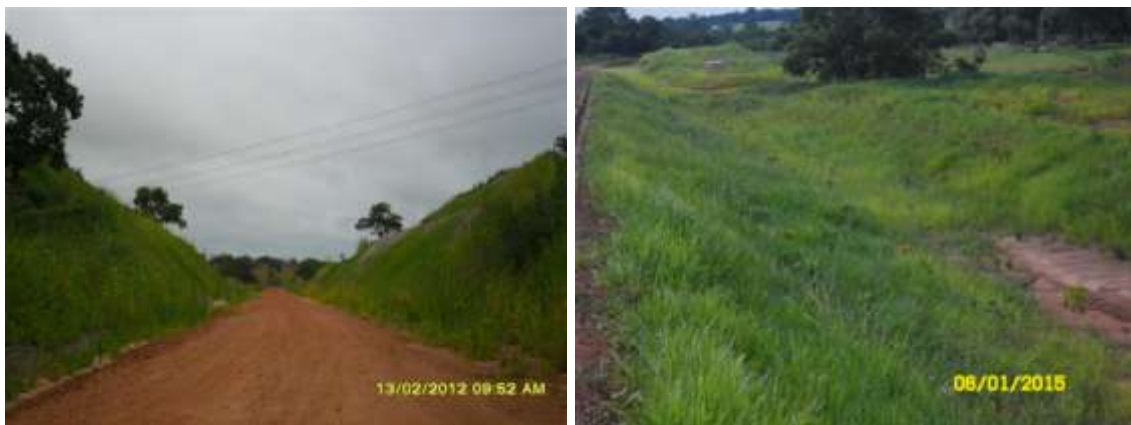
Figura 11: Áreas recuperadas através da revegetação aplicada.

A necessidade das escavações altera o ambiente. No entanto, há a necessidade de receber tratamento paisagístico capaz de recuperar a área. Na figura 11 é apresentada a recuperação em anos subsequentes, após o plantio.
