Aplicação de um protocolo de avaliação rápida na micro bacia do Córrego Estreito em Montividiu-GO¹

Application of a Rapid Assessment Protocol on Micro Basin Stream Strait in Montividiu-Go

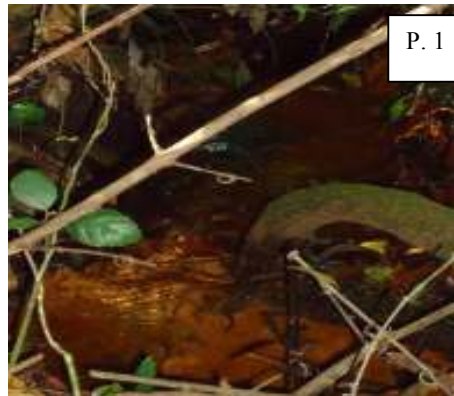
Figura 2 – Nascente do córrego Estreito

A avaliação realizada no Córrego Estreito (ponto 1), foi a única a baixo curso, para as demais foram a alto curso. Os pontos analisados apontam alterações em suas condições ambientais, embora alguns pontos apresentassem vegetação natural satisfatória suas condições foram regulares, segundo Rodrigues, (2008). A nascente do Córrego Estreito possui vários pontos positivos como: vegetação natural, não possui erosão nem assoreamento, não tem alterações antrópicas, apresenta cobertura vegetal em seu leito, seu fundo não tem odor, nem oleosidade, sua água é transparente, sem odor e oleosidade, sua água não foi canalizada nem drenada (Figura 2). Visto que, as nascentes têm papel importante na proteção dos trechos à jusante (DALE JONES et al., 1999).

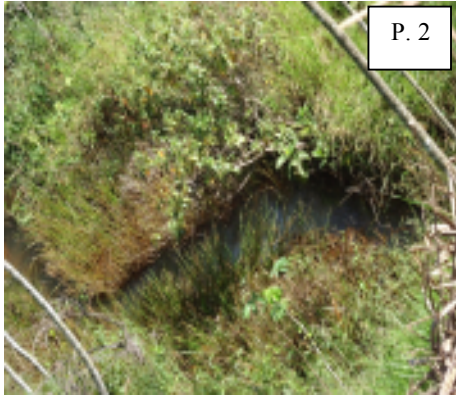
Figura 3. Trecho do Córrego Estreito abaixo da GO 174

Com relação ao ponto 2, o mesmo apresenta entre 10 a 30% de desmatamento em sua margem, mesmo assim o desenvolvimento da vegetação não foi comprometido. A mata ciliar encontrada está entre 12 a 18m, o que mostra a mínima influência antrópica, como substrato de fundo possui cascalho comum (Figura 3). Já o ponto 3 é semelhante ao ponto anterior, o tipo substrato encontrado foi cascalho, está com 30 a 50% de habitats diversificados o que mantém a população de organismos aquáticos (Figura 4).

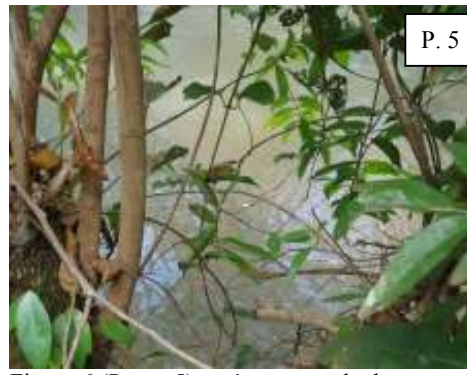
Figura 6 (Ponto 5) – córrego açude desaguando no Córrego Estreito.

O ponto 4 apresentou a mínima influência antrópica, com melhor conservação da mata ciliar (Figura 5). Após analisar o ponto 5 foram observados que o mesmo apresenta de 10 a 30% de desmatamento em sua mata ciliar, o que não atingiu o desenvolvimento de sua vegetação, mas a extensão da mata está entre 6 a 12m, e a lâmina d'água acima de 75% (Figura 6). O próximo ponto foi o 6, o fundo do Córrego está com 25 a 50% coberto por lama e cascalho com evidência de modificação pela ação antrópica e presença de macrófitas aquáticas (Figura 7). As influências causadas pelo homem sobre o meio ambiente tem sentido contrário à manutenção do equilíbrio ambiental, assim os recursos hídricos são gravemente afetados (RODRIGUES & MALAFAIA, 2009).

A aplicação do PAR no encontro do Córrego Estreito com Açude (Ponto 5 – Figura 6), o avaliador atribuiu nota “regular”, pois o mesmo possui de 25 a 50% de lama no fundo, com presença de cascalho comum, com influência antrópica intensa e macrófitas aquáticas. A ação antrópica ao longo dos pontos analisados interfere diretamente na biodiversidade dos sistemas naturais (AGOSTINHO et al., 2005).

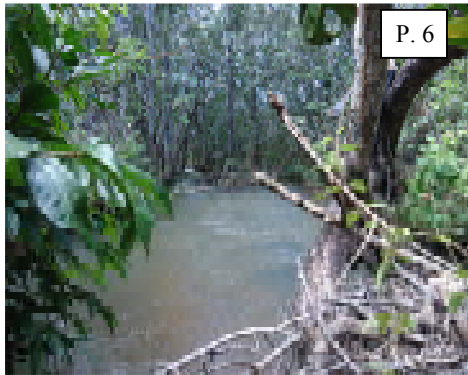
Figura 7 (Ponto 6) - Trecho do Córrego Estreito após encontro com o Córrego do Boi.

No encontro do Córrego Estreito com o Córrego do Boi a mata ciliar sofreu mínima influência antrópica com largura entre 12 e 18m (ponto 6 - Figura 7). O que também ocorreu com o Ponto 8 – (encontro do Córrego Estreito com o Córrego da Cruz) está em melhores condições em relação à mata ciliar, a mesma não sofreu influências de atividades antrópicas como a criação de animais comum na região (Figura 8). O ponto Encontro do Córrego Estreito com Córrego Capão Grande (Ponto 9 – figura 10) é semelhante ao citado anteriormente, tendo como característica diferente a preservação de sua mata ciliar que está com mais de 90% de vegetação nativa, incluindo árvores e arbustos, e todas as plantas com altura normal.

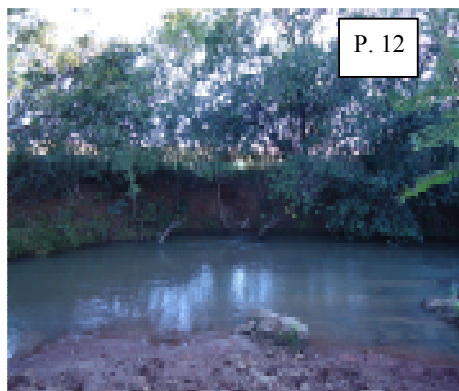
Figura 11 (Ponto 12) – Córrego Estreito

No ponto 12 a erosão próxima à margem está moderada, com alterações no curso do córrego, não possui cobertura vegetal, e apresenta lama em seu fundo, com presença de macrófitas aquáticas (Figura 11).

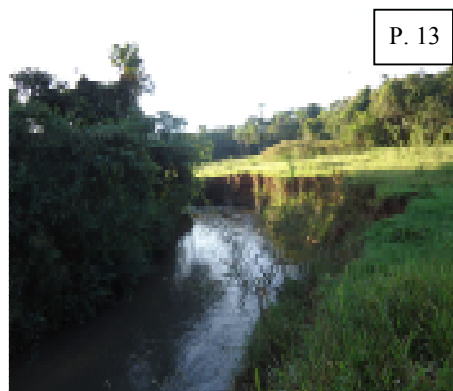
Figura 12 (Ponto 13) – Córrego Estreito

Já com relação à avaliação realizada no ponto 13 (figura 12), foi possível perceber que ele apresenta a pior qualidade dos elementos avaliados, com campo de pastagem e erosão moderada, lama no fundo do córrego, com menos de 50% de mata ciliar nativas, com 30 a 50% de erosão, vegetação restrita devido à ação antrópica. O uso indiscriminado dos recursos naturais pelo homem, alteração da paisagem, os processos ecológicos regime fluvial, o que interfere na disponibilidade de habitat e no ambiente aquático (RODRIGUES, et al., 2008).

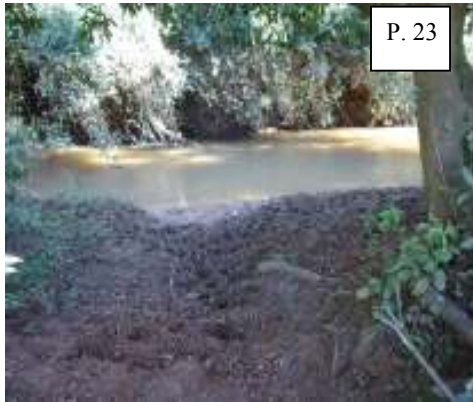
Figura 13 (Ponto 23) - Trecho do Córrego Estreito próximo ao seu exultório.

O ponto 23, que fica próximo ao exultório do Córrego Estreito, sofre uma pequena ação antrópica, possui uma área de cerca de 5 metros de largura que dá ao gado acesso ao Córrego, o restante das margens de ambos os lados possuiu ótima cobertura vegetação nativa (Figura 13). Já o ponto 24 onde o Córrego Estreito encontra o Rio Verdão está com cobertura vegetal total no leito, mas seu fundo está com 25 a 50% de lama e cascalho, com mínima influência antrópica (Figura 14).
