## **Avaliação da arborização urbana do setor central do município de Rio Verde-GO<sup>1</sup>**

### **Evaluation of urban afforestation in the central sector of the city of Rio Verde-GO**

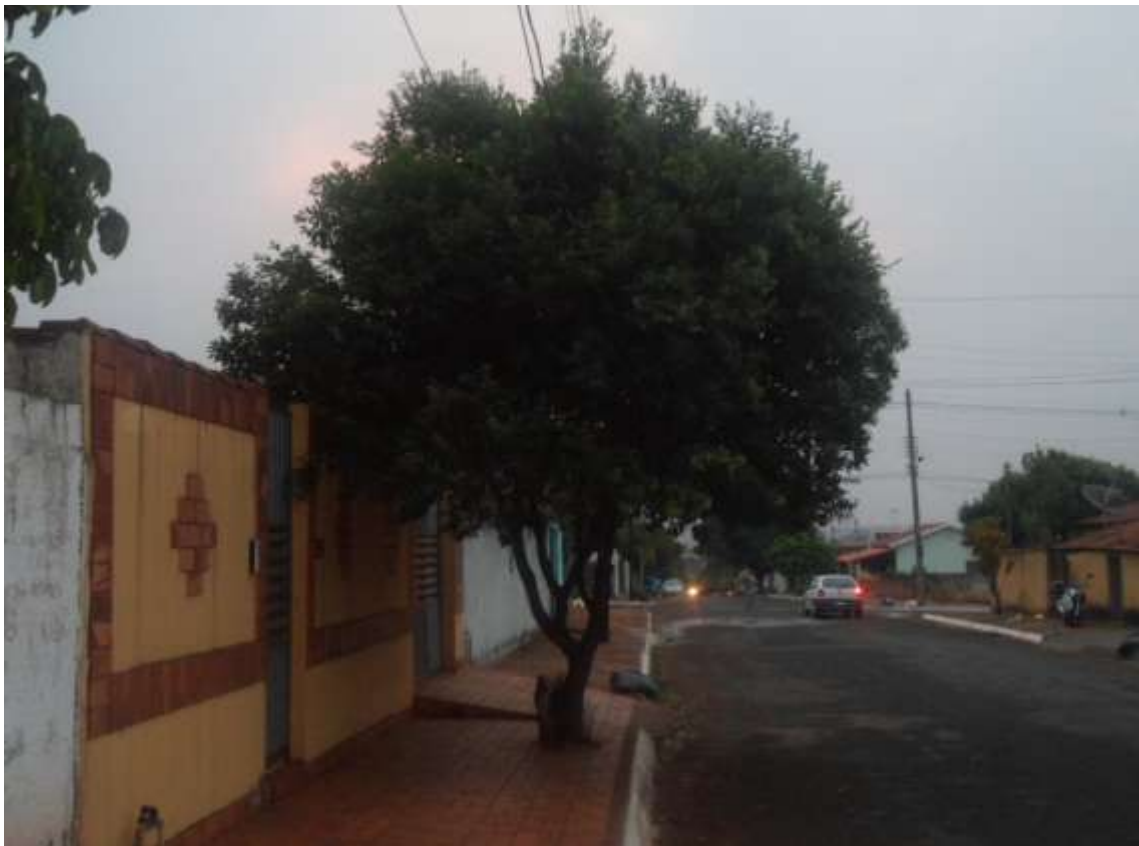
**Foto 1:** Oiti (*Licania tomentosa*), (CABRAL, 2012).

Para a contagem e catalogação das espécies foi utilizado um mapa (Figura 2) confeccionado a partir do banco de dados da Prefeitura Municipal, na escala de 1:10000, para orientação e deslocamento no setor, onde foram percorridas 41 ruas, sendo possível a identificação de 42 espécies responsáveis por compor uma população de 1.113 árvores na área de estudo, das quais o Oiti (*Licania tomentosa*) foi encontrada em maior quantidade (Foto 1).

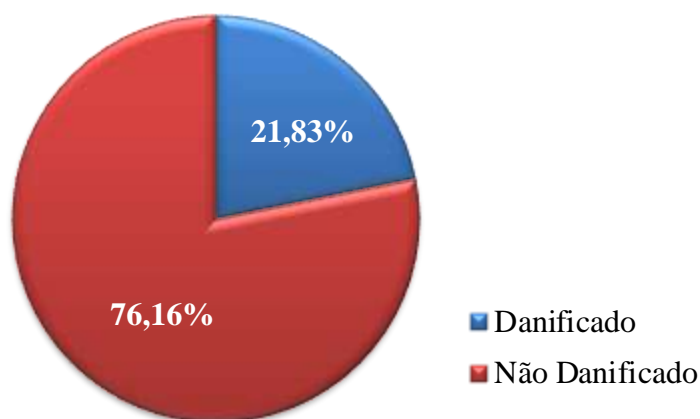
**Figura 7** – Total de árvores cuja raiz tem danificado o passeio (CABRAL, 2012).

Conforme os dados demonstram, existe uma proximidade significativa do número de conflito aéreo com a quantidade de passeio danificado pelas raízes, situação que pôde ser notada durante a visita de campo, onde quase todas as árvores em contato com a fiação 221 (19,85%) também danificavam o passeio 243 (21,83%) devido ao seu grande porte, como ilustra o gráfico da Figura 7.

Resende (2011) aponta que árvores com essas características de conflito são geralmente espécies não indicadas para plantio sob fiações devido ao seu grande porte. Considerando as árvores com altura inferior a dois metros sendo de pequeno porte, árvores com altura entre dois e seis metros de médio porte e árvores com crescimento acima de seis metros de grande porte, dificultando a manutenção das mesmas

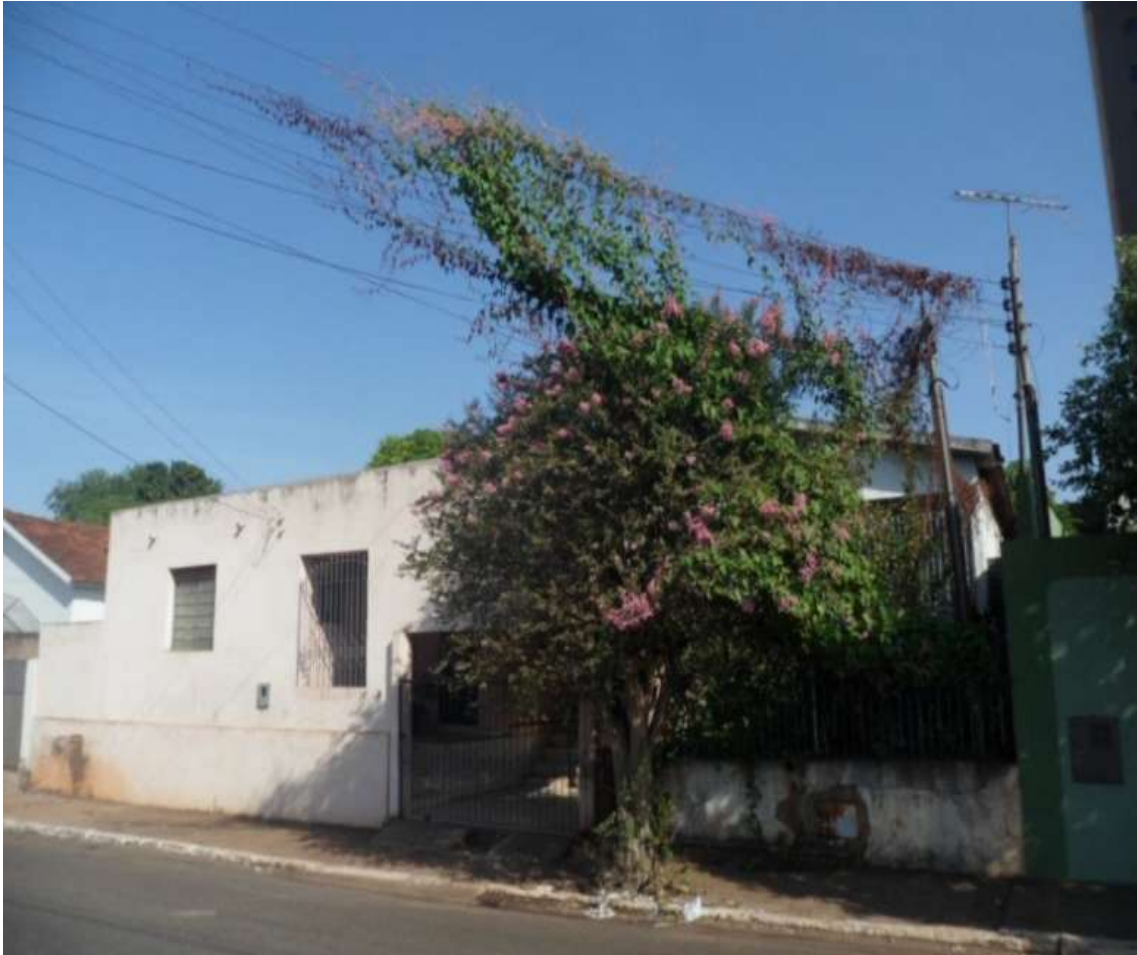
**Foto 2** – conflito aéreo na Rua Edmundo de Carvalho (CABRAL, 2012).

Sugere-se que na região seja feito um trabalho de poda, extirpação e substituição se for o caso, das 221 (19,85%) árvores do bairro que se encontra em conflito com a rede aérea de energia elétrica ou de telefonia, havendo a necessidade de uma maior atenção quanto ao trabalho de manutenção das espécies conflitantes, conferindo situação de urgência, uma vez que Oliveira Júnior, (2009) cita que, nas cidades onde a arborização não foi planejada, as árvores tendem a entrar em contato com as redes de distribuição de energia e oferecer risco à população como ocorrência de curto-circuito elétrico, de quedas de energia, ou de rompimento de fios.

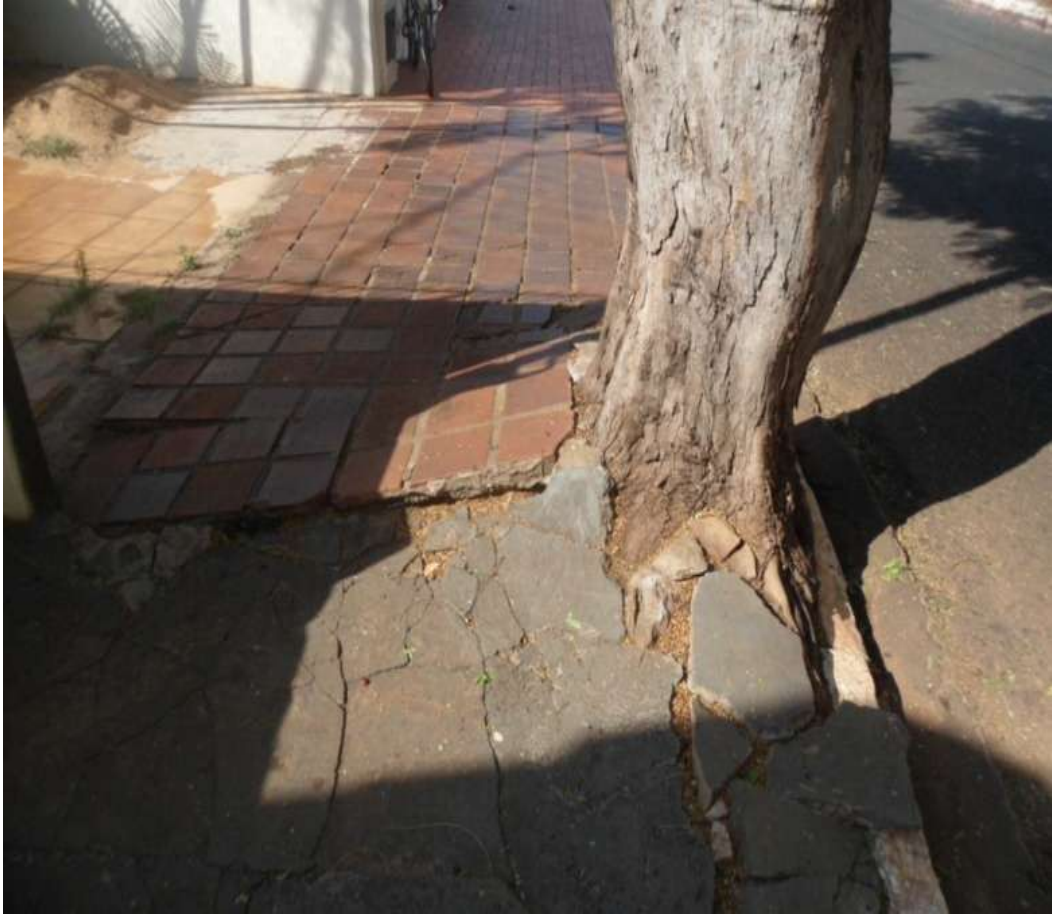
**Foto 3** – passeio danificado na Rua Senador Martins Borges (CABRAL, 2012).

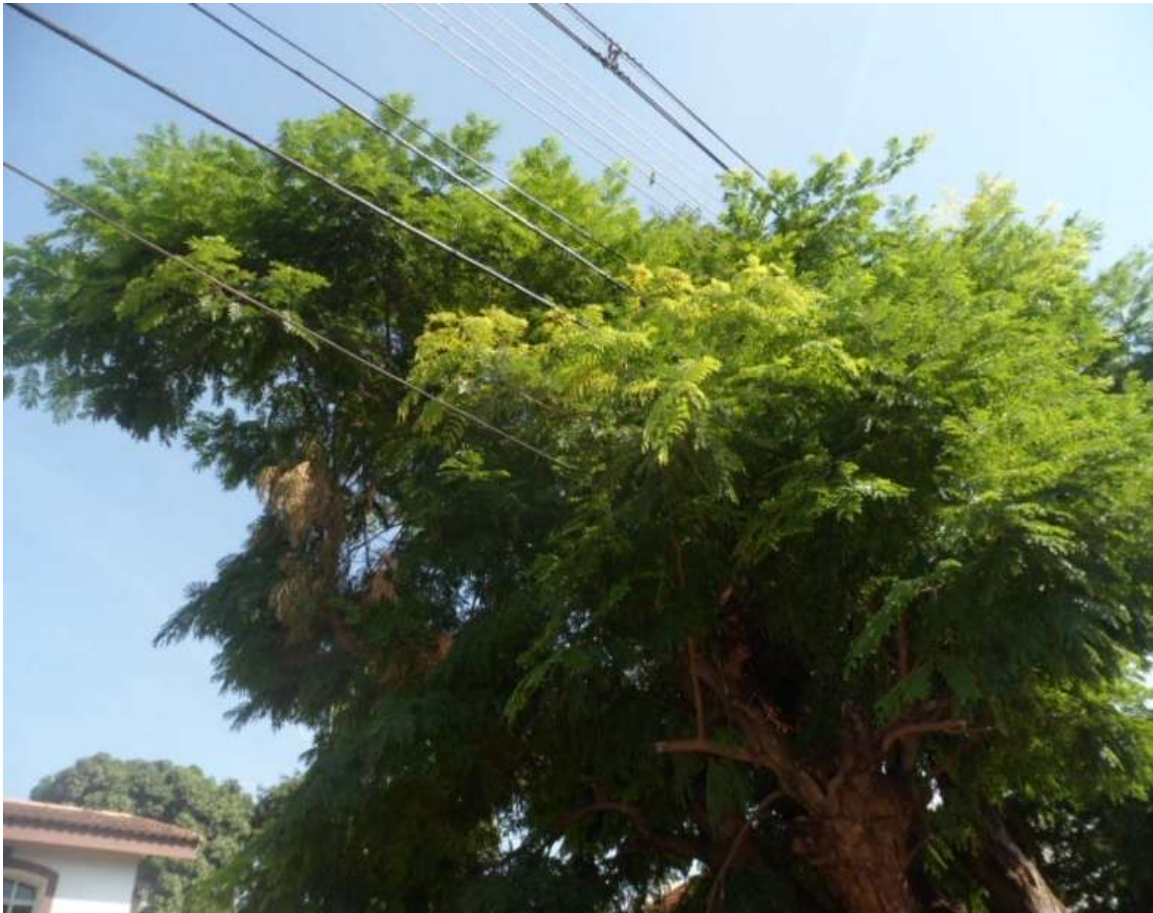
**Foto 4** – conflito aéreo na Rua Senador Martins Borges (CABRAL, 2012).
