Avaliação de habitats por aplicação de protocolos de avaliação rápida em trechos da microbacia do Ribeirão Abóboras.¹

¹Artigo apresentado à Faculdade de Engenharia Ambiental como parte dos requisitos para obtenção do título de Engenheiro Ambiental, Faculdade de Engenharia Ambiental, Universidade de Rio Verde, 2012.

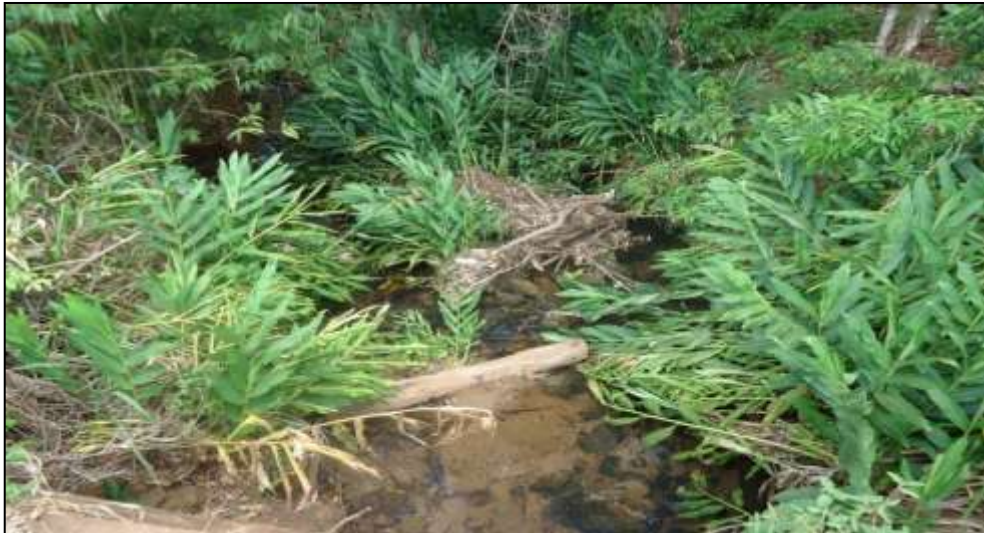
Figura 3: Ponto 1 - Ponte Mauro Gomes. Fonte: Acervo do Autor.
Autor: GRILO, D. W. P., 2012.

Afluente do Ribeirão Abóbora, coordenadas geográficas lat. 17° 45'23''S, log. 50°59'74''W. Ponto de coleta com mata ciliar visualmente preservada, com áreas de criação de gado a cerca de 60 metros de sua margem. As margens apresentaram estabilidade, sem indícios de erosões em seu entorno, Largura em torno de 1,20 metros e 40 centímetros de profundidade, com fundo formado predominantemente por cascalho, pedra e areia. Outras características desse ponto são ausência de odor e de oleosidade e a transparência das suas águas (Figura 3).

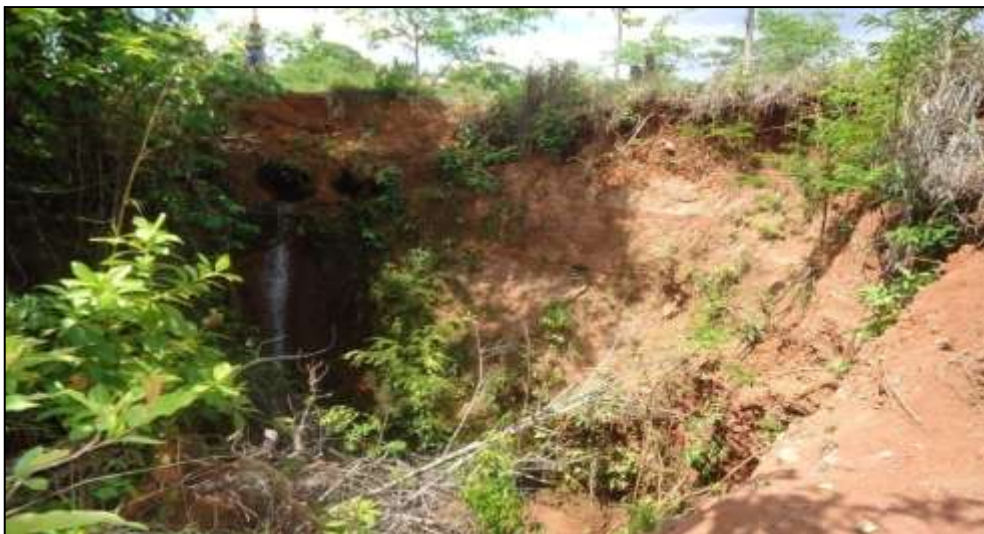
Figura 4: Ponto 2 - Ponte Fazenda Zé Buffon: Acervo do Autor
Autor: GRILO, D. W. P., 2012.

Afluente do Ribeirão Abóbora, com coordenadas geográficas lat. 17°45'23"S, log. 50°59'74"W. Ponto de coleta em estado de degradação acentuada. Erosões de alto nível, com margens seriamente abaladas, não possuindo mata de ciliar. Foi notada a existência de residência com proximidade menor de 100 metros, assim como o plantio de lavoura próxima. Fundo coberto por deposição moderada de cascalho novo, lama e areia, provindo das margens erodidas, com rápidos ausentes, porém sem alteração do seu curso (Figura 4).

As ações antrópicas exercidas sobre os recursos hídricos são conhecidas por serem os principais fatores de redução da qualidade ambiental de bacias e micro bacias hidrográficas, como a do ribeirão abóbora, por tal motivo o monitoramento é tão importante. Os resultados do protocolo de avaliação ecológica rápida, associados à avaliação de bioindicadores, apontaram que as alterações ambientais são mais visíveis em dois pontos (Pontos2 e3).

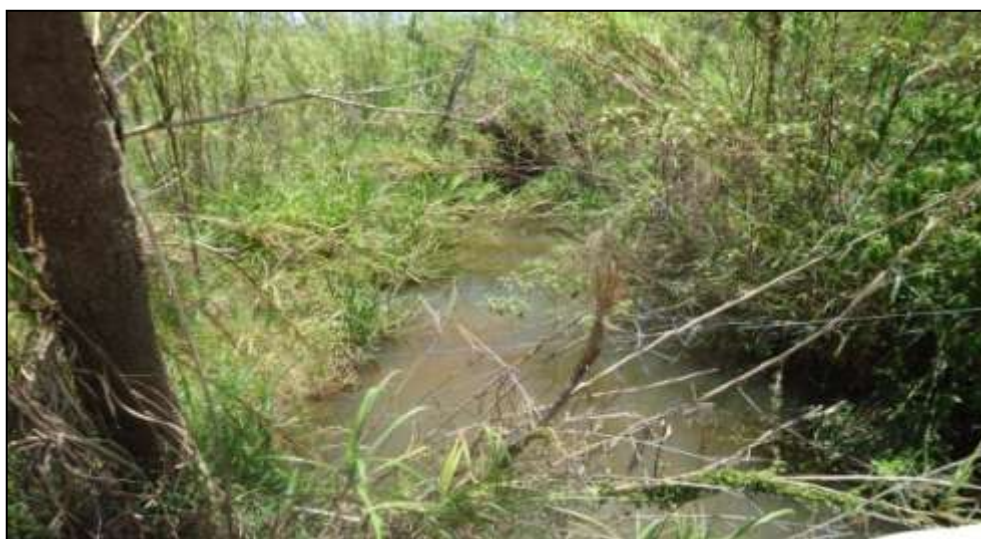
Figura 5: Ponto 3 - Ponte Fazenda do Nestorzinho: Acervo do Autor
Autor: GRILO, D. W. P., 2012.

Córrego que compõe o ribeirão Abóbora, coordenadas geográficas lat. 17°45'68"S, log. 50°58'60"W. Ponto de coleta com 1,75 metros de largura e 40 cm de profundidade. Possui sua ocupação marginal alterada, composta por campo de pastagens e monocultura, foi observado que sua mata ciliar nativa é inferior a 50%. Seu fundo é composto por cascalho novo, areia e lama, o que leva a concluir que seu fundo está alterado, não há, porém, presença de erosões, alterações antrópicas, odor ou oleosidade da água (Figura 5).

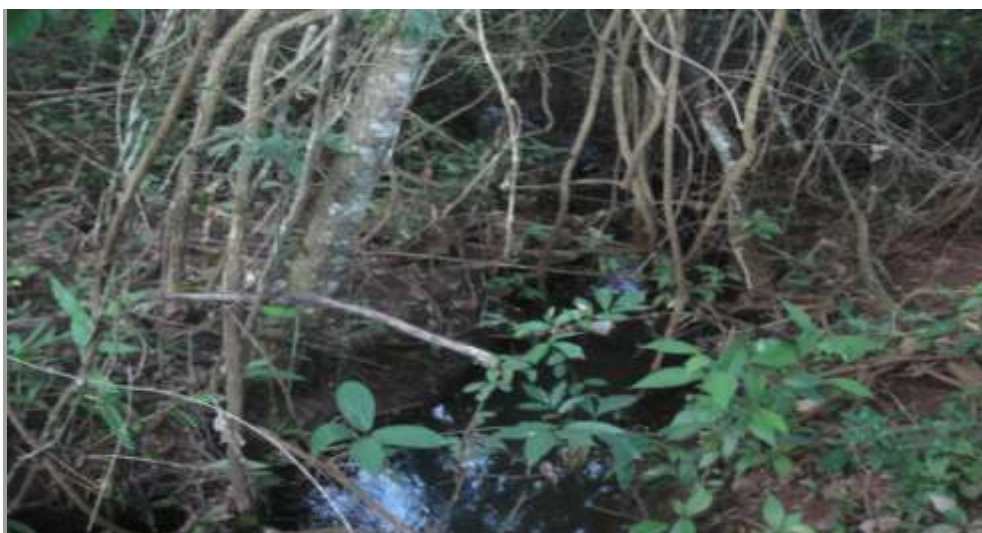
Figura 6: Ponto 4 – Fazenda da Castorina: Acervo do Autor
Autor: GRILO, D. W. P., 2012.

Córrego afluente do ribeirão Abóbora, coordenadas geográficas lat. 17°46'81"S, log. 50°59'31"W. Com 1 metro de largura e 60 cm de profundidade, esse ponto de coleta encontra-se em ótimo estado de conservação, apresentando mata ciliar adequada, ótima cobertura vegetal, ausência de odor, oleosidade ou alterações antrópicas (Figura 6).

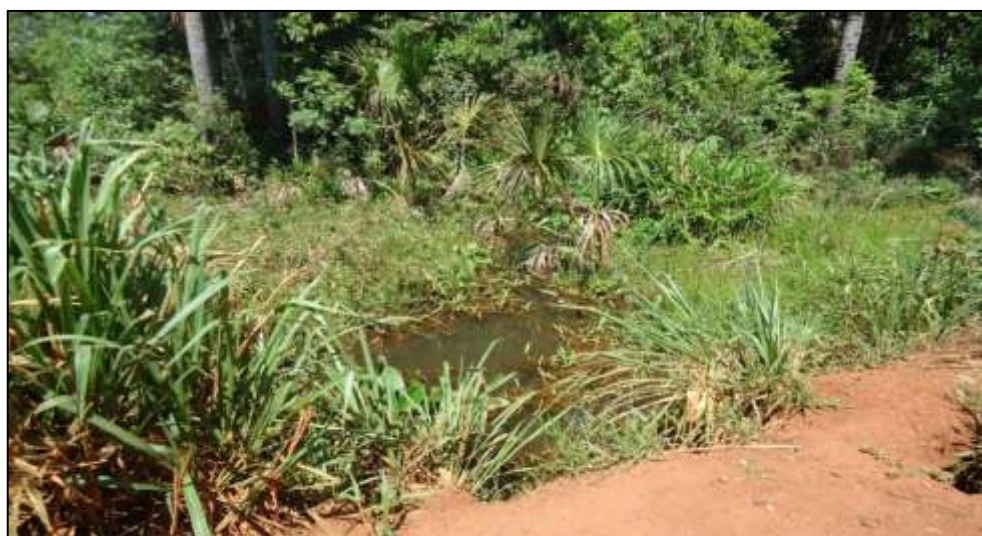
Figura 7: Ponto 5 - Ponte próxima Pesque Pague Jatobá: Acervo do Autor
Autor: GRILO, GRILO, D. W. P., 2012.

Córrego afluente do ribeirão Abóbora, coordenadas geográficas lat.17°47'53"S, log. 51°00'64"W. Este trecho de análise encontra-se à beira de uma ponte cujo tráfego de veículos automotores é intenso, devido ao fato de ser próximo a um pesque pague. Com apenas 45 cm de profundidade e aproximadamente 1,75 metros de largura, nesse ponto nota-se a ocupação de suas margens e a presença de campos e pastagens. Pode-se observar que sua mata ciliar e de vegetação ripária nativa apresenta entre 6 e 12 metros, configurando desflorestamento óbvio. Suas margens encontram-se instáveis, com erosões moderadas (Figura 7).

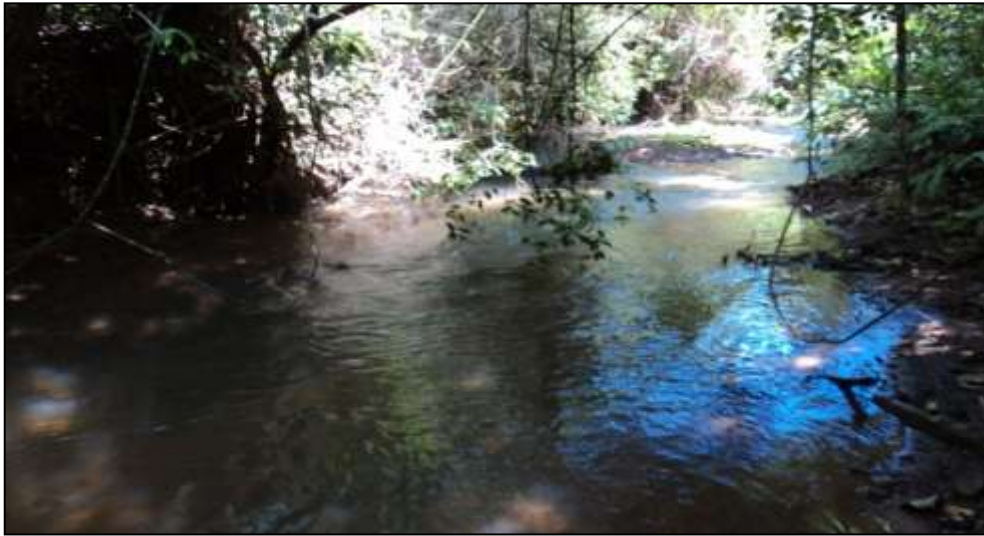
Figura 8: Ponto 6 - Fazenda Dona Dilma: Acervo do Autor
Autor: GRILLO, D. W. P., 2012.

Córrego afluente do Ribeirão Abóbora, coordenadas geográficas lat. 17°47'84"S log. 50°59'26"W. Ponto com vegetação natural, margens estáveis e sem presença de erosões, odor e oleosidade. Com extensão de rápido e corredeiras muito bem desenvolvidas, e dispondo de 4,40 metros de largura e profundidade variando de 20 a 30 cm. Esse trecho foi um dos que apresentaram a melhor pontuação (Figura 8).

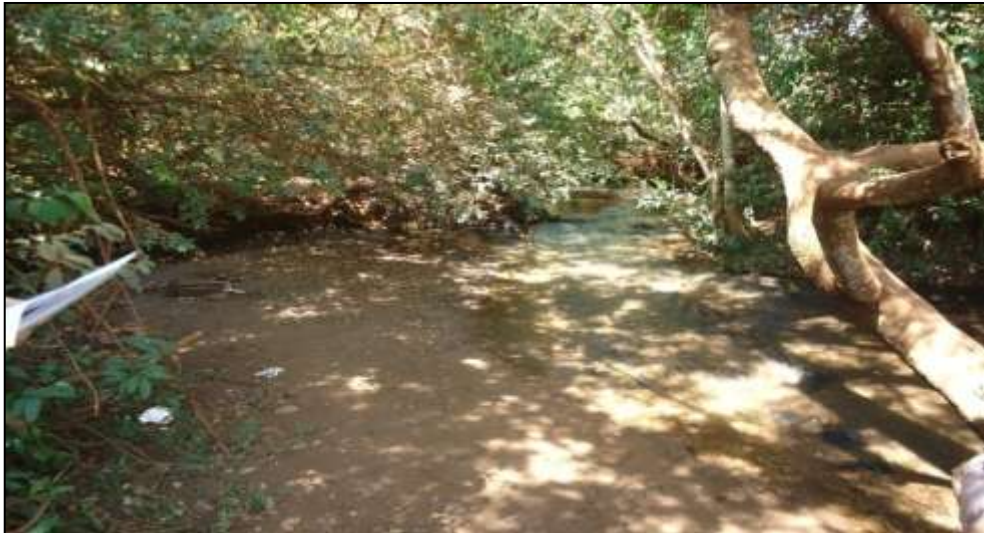
Figura 9: Ponto 7- Recanto da Tutti: Acervo do Autor
Autor: GRILO, D. W. P., 2012.

Córrego afluente do ribeirão Abóbora, coordenadas geográficas lat. 17°47'31"S, log.50°59'10"W. Ponto com largura de 2,50 metros e 35 cm de profundidade, no qual se pode observar que a mata ciliar encontra-se menor que 50%, sofrendo desflorestamento acentuado, que acarreta em margens moderadamente estáveis, com áreas de erosão. Nesse ponto também se pode observar a presença de alterações antrópicas, como lixos domésticos, deixados por banhistas que freqüentam o local (Figura 9).

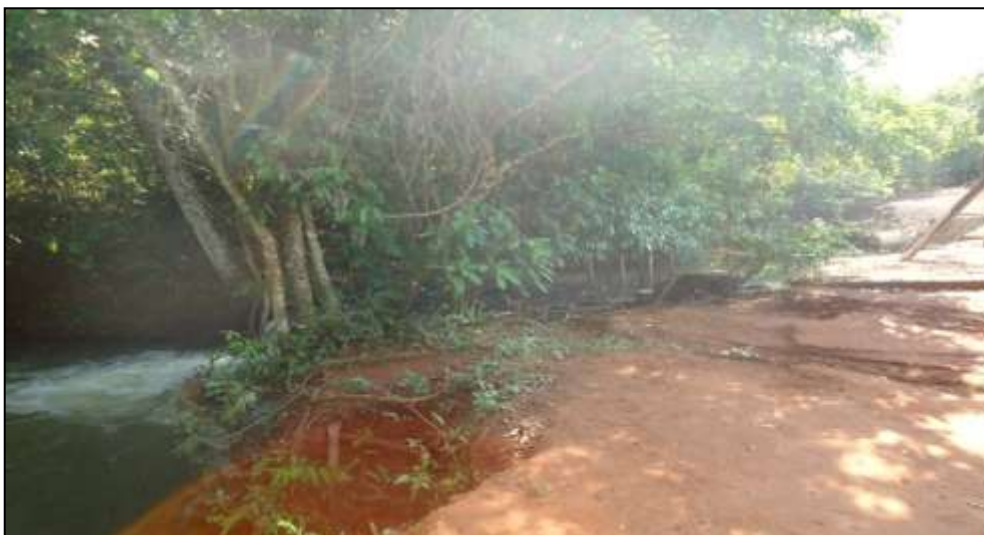
Figura 10: Ponto 8 - Captação da Comigo: Acervo do Autor
Autor: GRILO, D. W. P., 2012.

Córrego afluente do Abóbora, coordenadas geográficas lat. 17°49'49"S, log. 50°59'00"S. Ponto de captação da indústria COMIGO, com largura de 3,50 metros e profundidade variando entre 60 a 80 cm. Trecho com desflorestamento acentuado, erosões moderadas em seu leito e algumas alterações no canal do rio devido à captação da indústria, entretanto, mantém suas características de oleosidade, odor e transparência da água. (FIGURA 10).

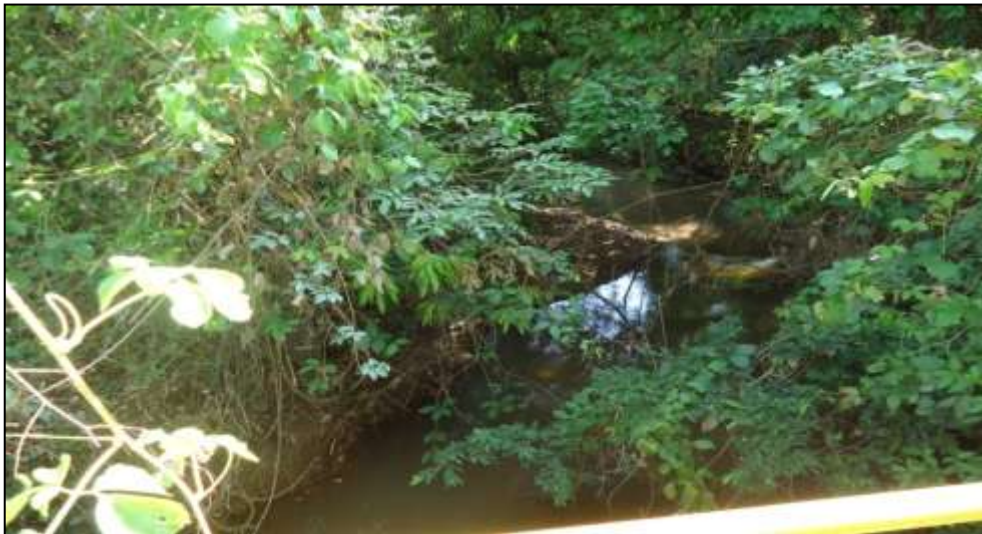
Figura 11: Ponto 9 - Captação Saneago/ BRF: Acervo do Autor
Autor: GRILO, D. W. P., 2012.

Córrego Abóbora, coordenadas geográficas lat. 17°49'64"S e log. 50°59'05"W. O ponto de coleta encontra-se a cerca de 80 metros acima da captação da SANEAGO, tendo aproximadamente 3 metros de largura e 80 cm de profundidade. Foi possível identificar que próximo a este trecho ocorre uma grande área de campo de pastagem e agricultura, o que reduz sua mata ciliar para aproximadamente 10 metros, entretanto, não há erosões em suas margens próximas (Figura 11).
