# Alteração de projeto do circuito hidráulico do Servo Motor de uma Unidade Geradora de energia elétrica<sup>1</sup>

<sup>1</sup>Artigo apresentado à Faculdade de Engenharia Mecânica como parte dos requisitos para obtenção do título de Engenheiro Mecânico, Faculdade de Engenharia Mecânica, Universidade de Rio Verde, 2015.

## Change design of the hydraulic circuit of the Servo Motor of a generating unit of electricity<sup>1</sup>

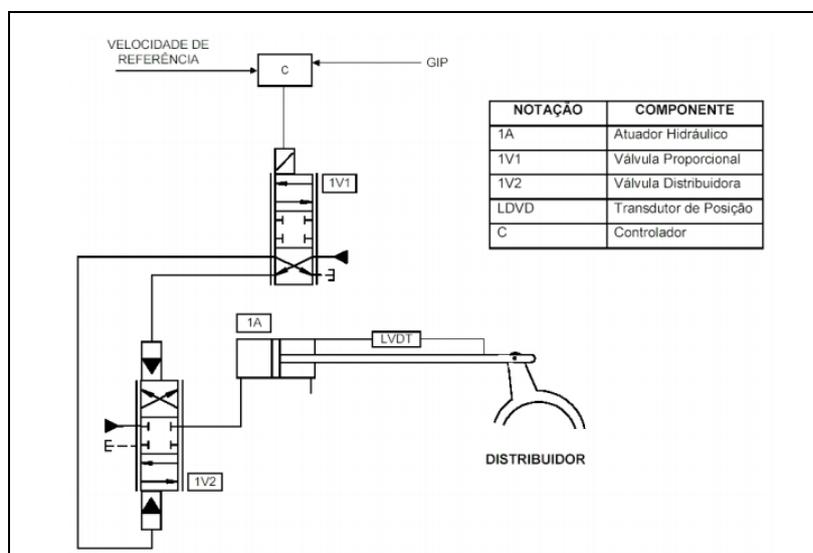
Figura 2 – Circuito hidráulico simplificado

Fonte: Mazzorana (FURST, 2001)

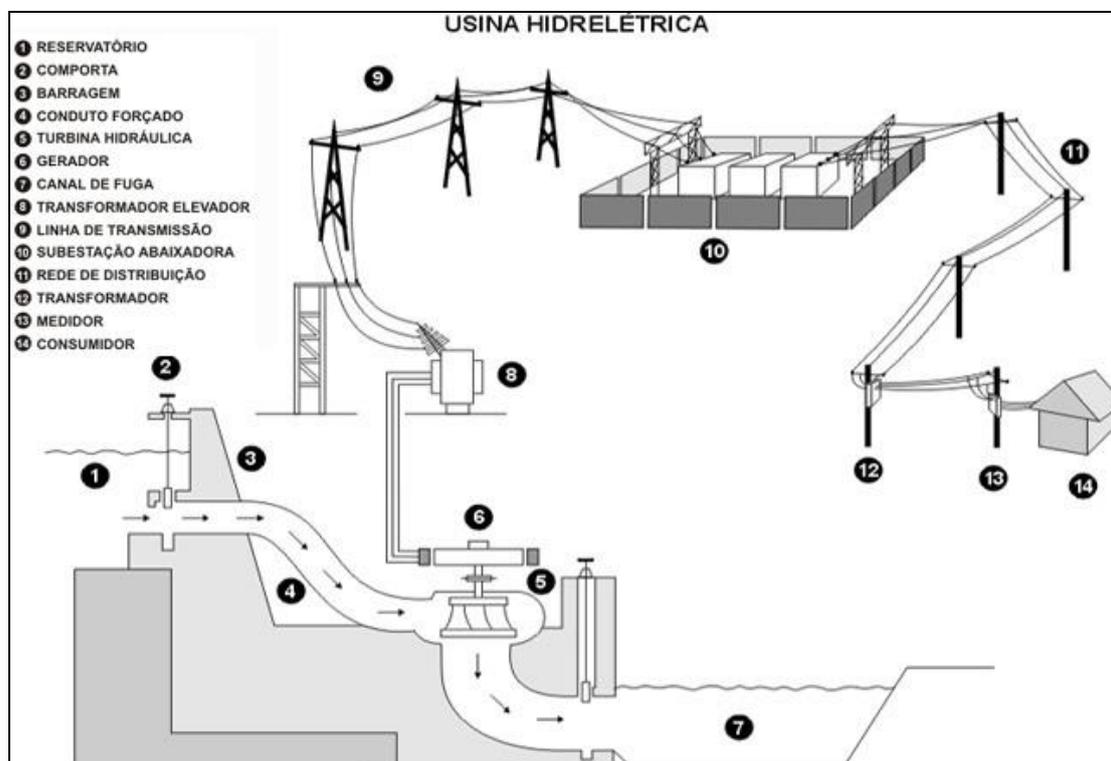
Figura 1 – Esquemático de usina hidroelétrica.

A unidade geradora de energia elétrica de uma usina hidroelétrica tem como o principal objetivo a geração de energia elétrica, isto se dá através da rotação constante da unidade geradora, que por sua vez depende diretamente da água, acumulada no reservatório **1**, esta água passa pelo conduto forçado **4**, e com a diferença de nível existente entre os lados da montante **1** (Reservatório) e jusante **7** (Canal de Fuga),

ganha energia cinética, pela atuação da força da gravidade e largura do conduto forçado, está água rica em energia cinética incide nas palhetas da unidade geradora ou turbina **5**, fazendo como que está gire então está energia se transforma em energia mecânica, por sua vez, através do movimento giratório da máquina. Ligado na turbina há um eixo que na outra ponta tem um gerador de energia elétrica **6** (Bobinas de cobre, que na incidência de um campo elétrico externo), que transforma a energia mecânica em energia elétrica que segue através do transformador **8** (Figura 1).

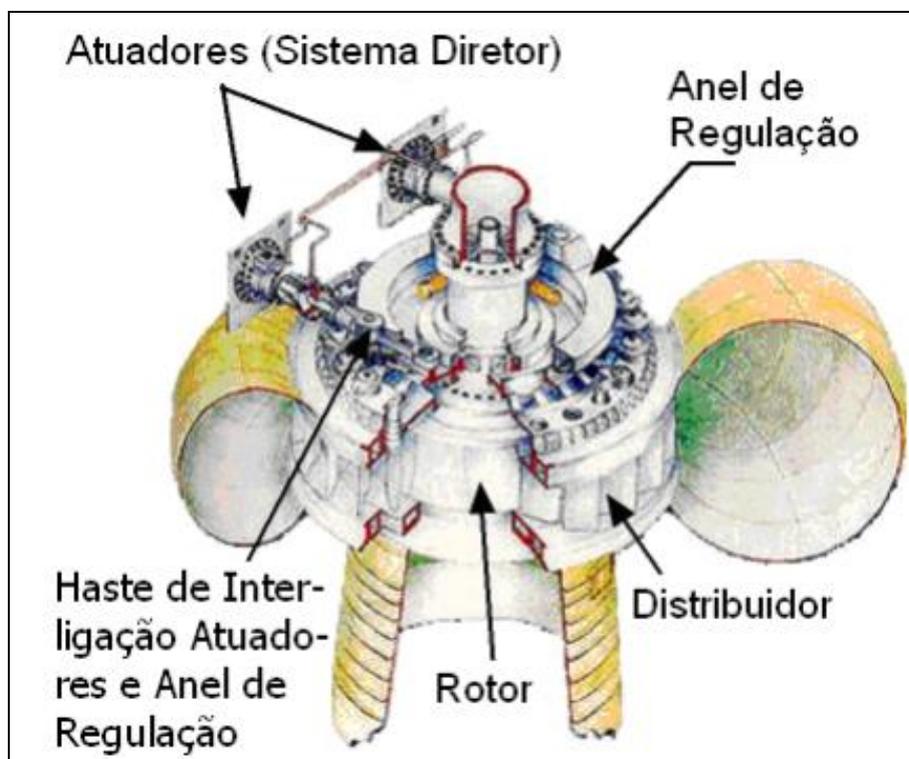
Figura 2 - Anel distribuidor, Palhetas móveis.

Estas válvulas atuam diretamente no acumulador de óleo e ar, que tem uma pressão de operação de 64 bar, e este óleo sobre pressão, faz a atuação de dois servos motores, girando levemente o distribuidor, que é ligado às palhetas móveis, fazendo assim a regulagem da potência da unidade geradora (Figura 2).

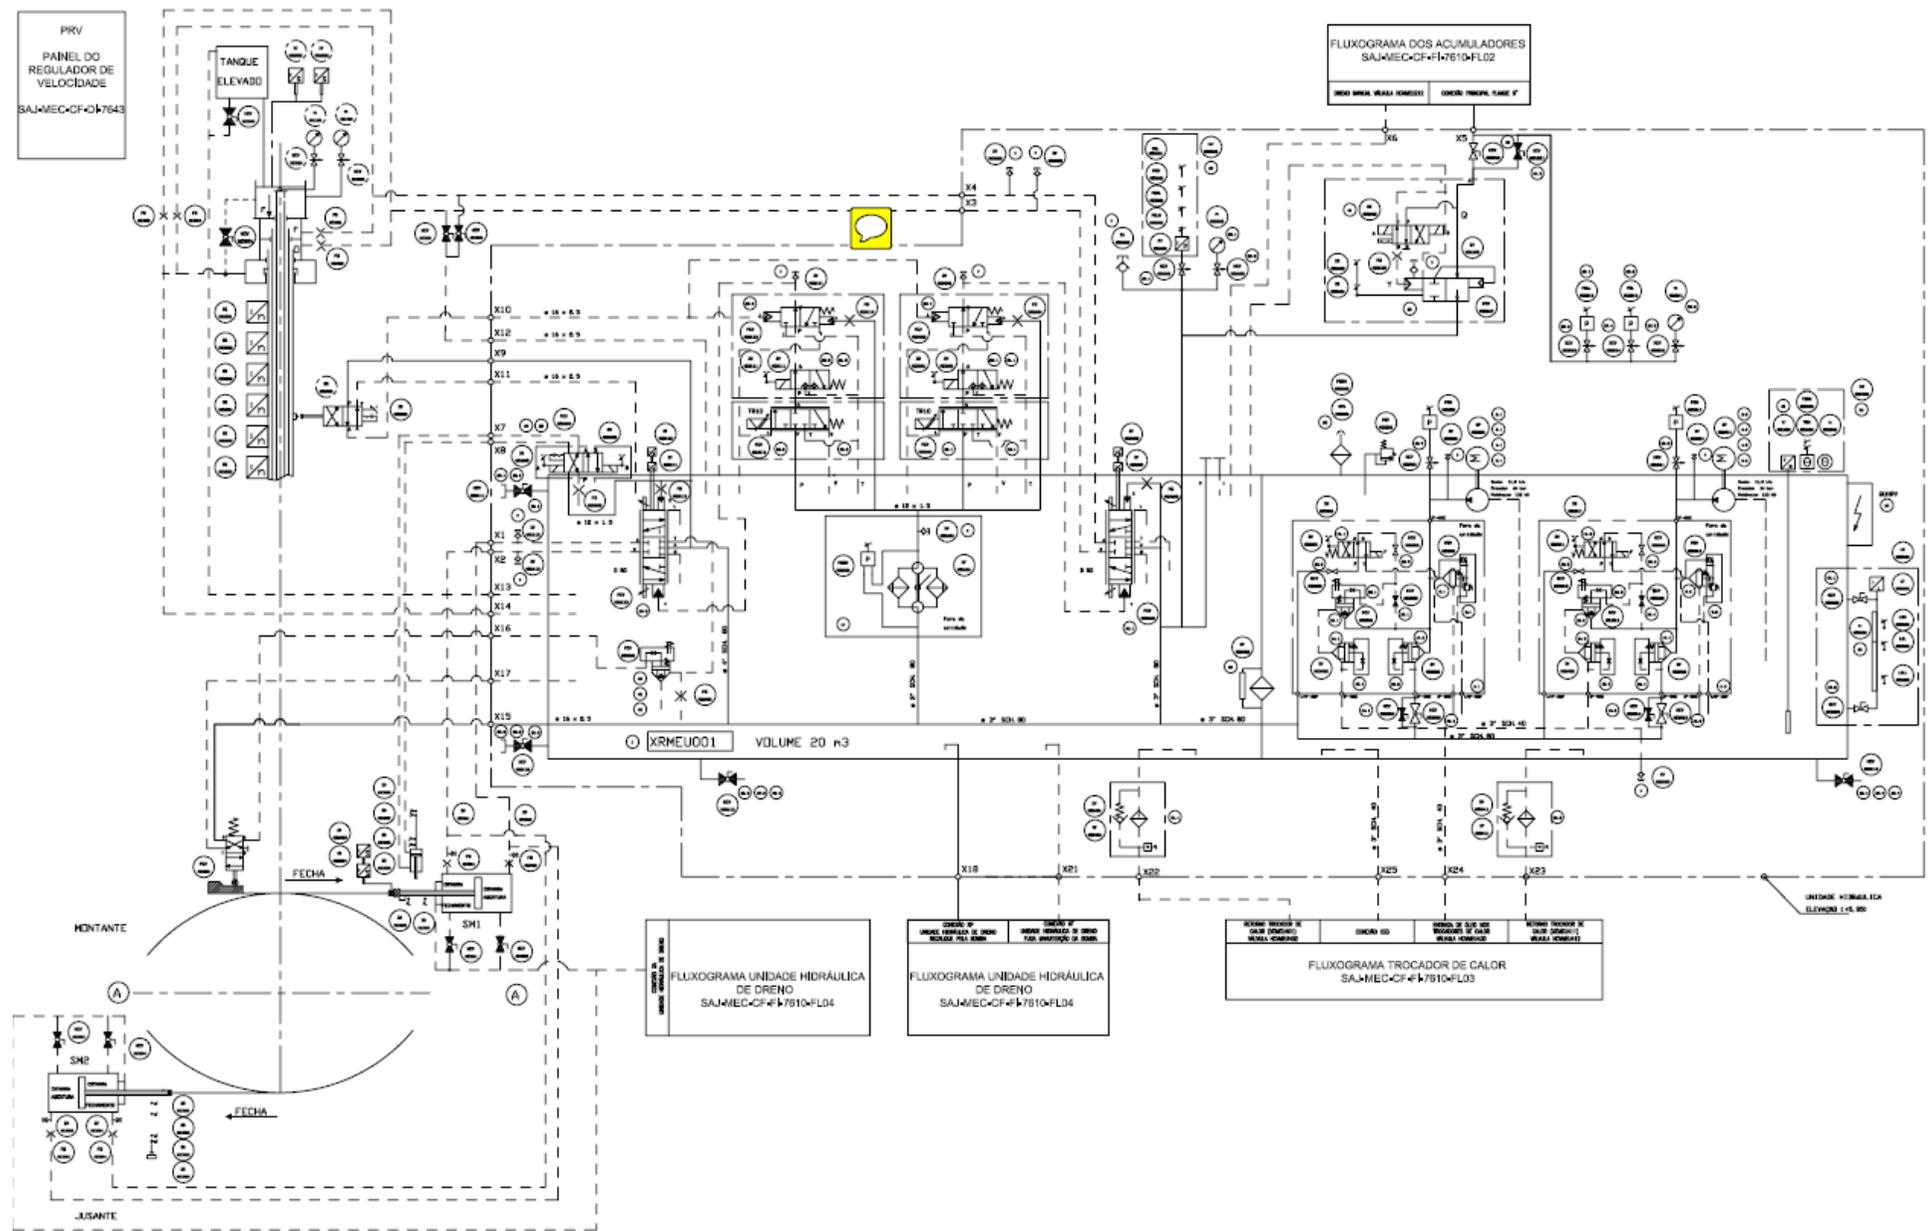
Figura 3 - Regulador de velocidade

Estes acumuladores de óleo/ar tem capacidade de fazer quatro atuações de abertura e fechamento máximo na perda total das bombas. Existem duas bombas e dois circuitos de controle de pressão na perca de um o outro assume automaticamente sendo, bomba 1 alimentação AC e bomba 2 alimentação (Figura 3).

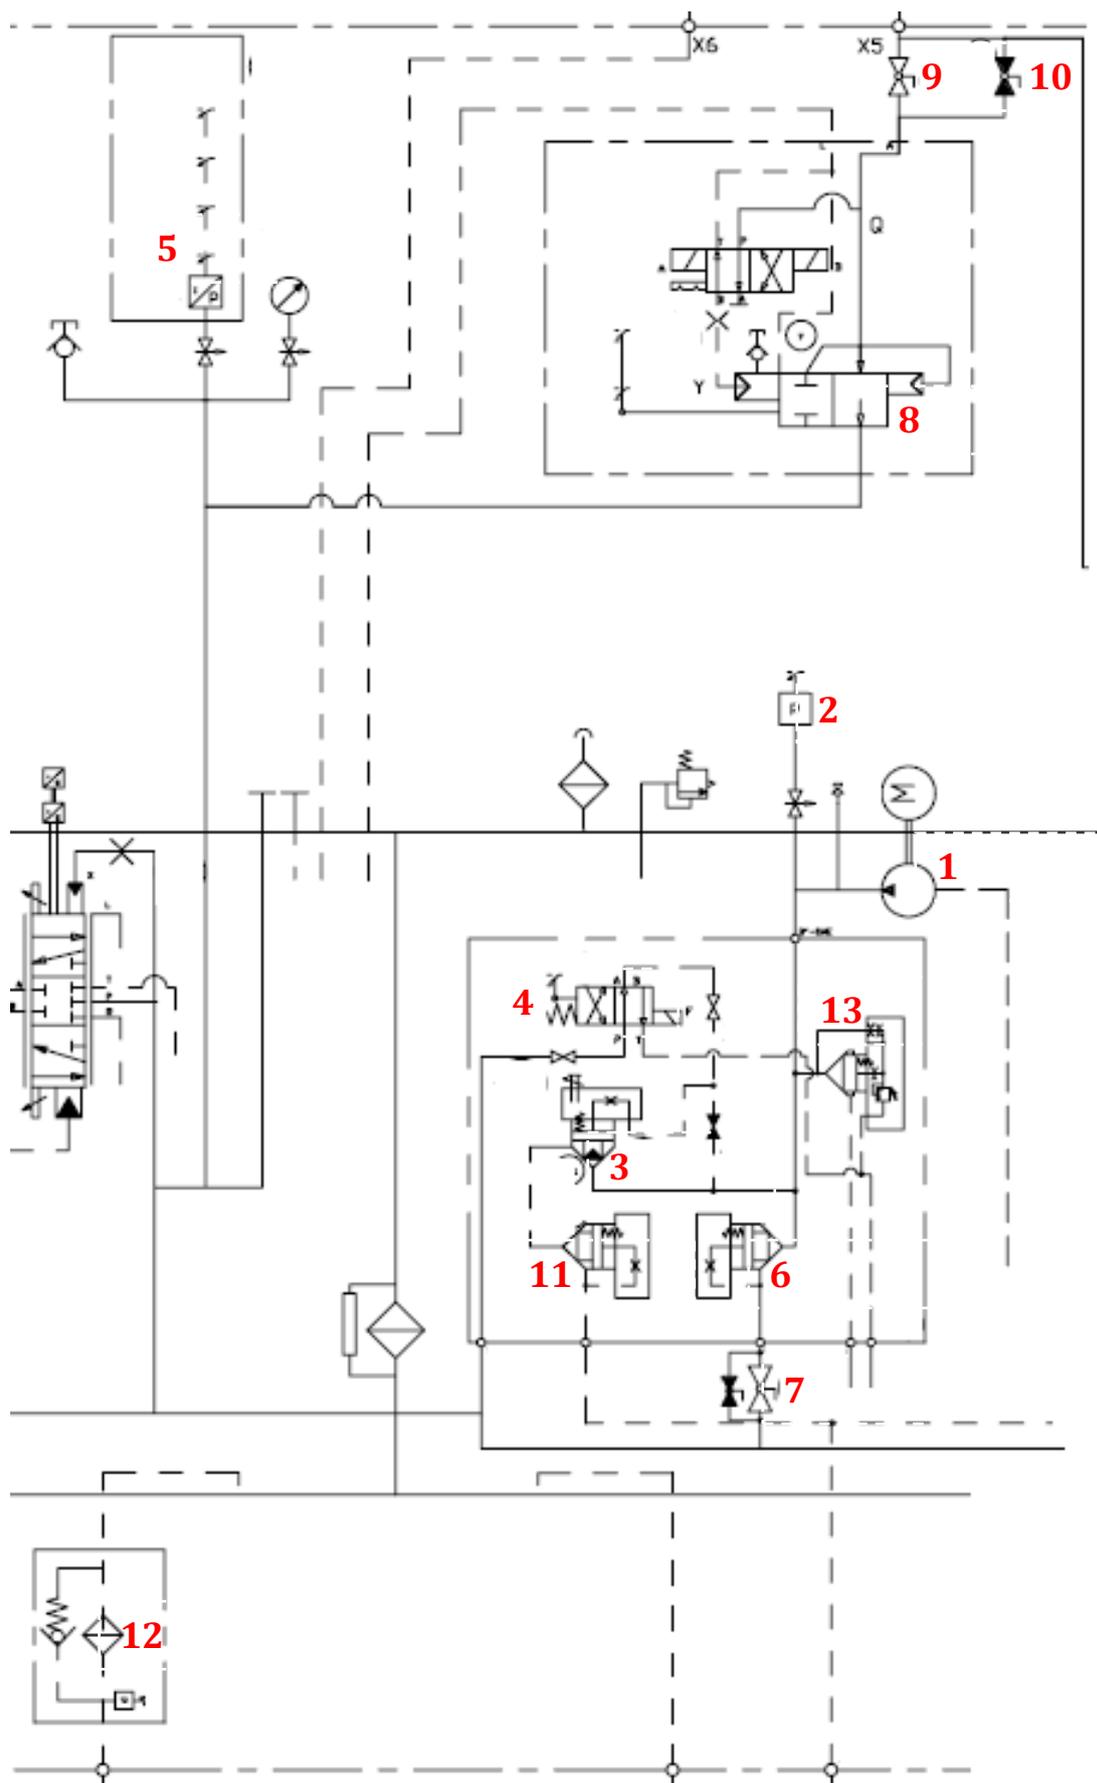
Fonte: Usina Mascarenhas de Moraes (2015)  
Figura 4 – Regulador de velocidade.

No diagrama acima apresenta o circuito referente a bomba 2 (que foi detectado a falha), o circuito 1 que é uma redundância para maior confiabilidade do sistema é idêntico.

Esta unidade possui uma bomba de fuso **1**. Com a máquina em operação, uma das bombas, acionada pelo seu motor elétrico, funciona continuamente e a outra fica em espera, ora em modo de circulação, ora em modo de reposição do acumulador ar-óleo.

Os Pressostatos **2** monitora a pressão mínima das saídas da moto bomba **1** respectivamente, indicando a operação normal da bomba.

Com o tanque de pressão com pressão normal (64 bar), o óleo fornecido por esta bomba retorna ao reservatório pela válvula de descarga correspondente **3**. A válvula de descarga é comandada pela válvula piloto **4**, em função da pressão nos tanques de pressão ar-óleo.

Quando a pressão nos tanques cair a 62bar, o solenóide da válvula de intermitência **4** é energizado por meio do pressostato **5**, de forma que o óleo proveniente do circuito pressurizado pilote a válvula de descarga, fechando-a. Desta forma o óleo da bomba principal segue para os tanques ar-óleo através da válvula de retenção **6**, válvula de isolamento **7** e válvulas de isolamento dos tanques de pressão **8** (automática) e **9** (manual) com "by-pass" **10**.

Quando a pressão chegar a 64bar, o solenóide da válvula de intermitência **4** é desenergizado por meio do pressostato **5**. Desta forma o óleo de pilotagem da válvula de descarga é drenado e esta abre liberando o óleo proveniente da bomba principal de volta para o reservatório de óleo passando pela válvula de retenção **11**, trocador de calor e filtro de retorno **12**.

Nas tubulações entre as bombas de óleo e as válvulas de descarga, estão instaladas as válvulas de alívio **13**, que abrem totalmente com uma pressão ajustada em 67 bar. Deste modo as bombas ficam protegidas contra uma eventual sobre pressão.

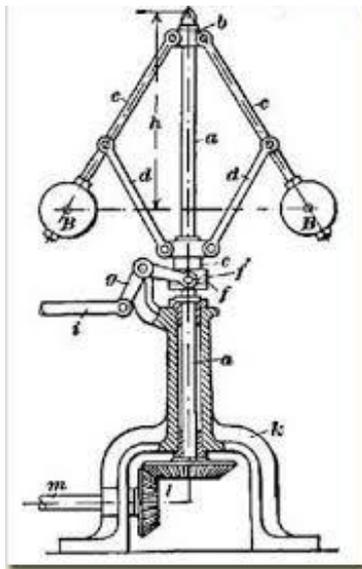
Fonte: Site Ricardo Ribeiro.  
Figura 5 - Regulador de velocidade.

A usina já encontra em funcionamento desde 1945, mas as unidades geradoras passaram por uma modernização já que seus equipamentos estavam já bem ultrapassados, (porem o seu funcionamento era perfeito). Por curiosidade científica o regulador de velocidade antigo funcionava através de um pêndulo de watt (Figura 5).

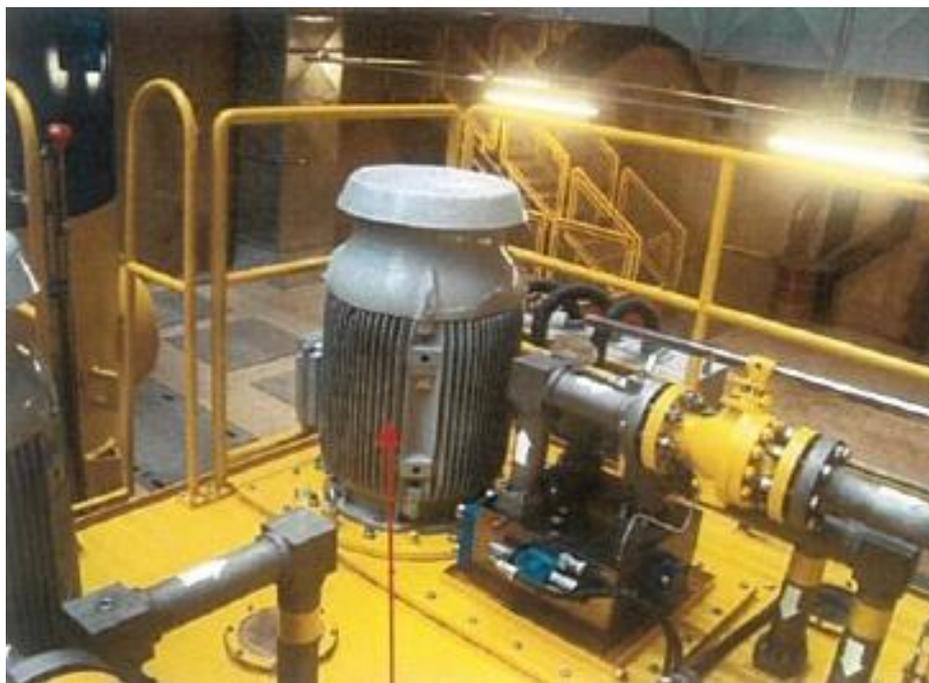
Fonte: Usina Mascarenhas de Moraes (2015).  
Figura 6 - Motor nº2 desarmando por sobre corrente instantânea.

Durante os testes de comissionamento do equipamento que foram substituídos, no caso o regulador de velocidade da UG (Unidade Geradora), foi constatado que uma das bombas estava desarmando por sobre corrente instantânea (Figura 6).

Inicialmente checou - se o circuito elétrico, isolamento do motor através de megômetro e teste nos cabos do circuito de alimentação e comando da bomba, reaperto das conexões em geral.

Partiu se então para o teste no circuito hidráulico, foram substituídas válvulas que havia de reserva e não surgiu efeito. A partir deste momento houve o acompanhamento por um técnico da fábrica,

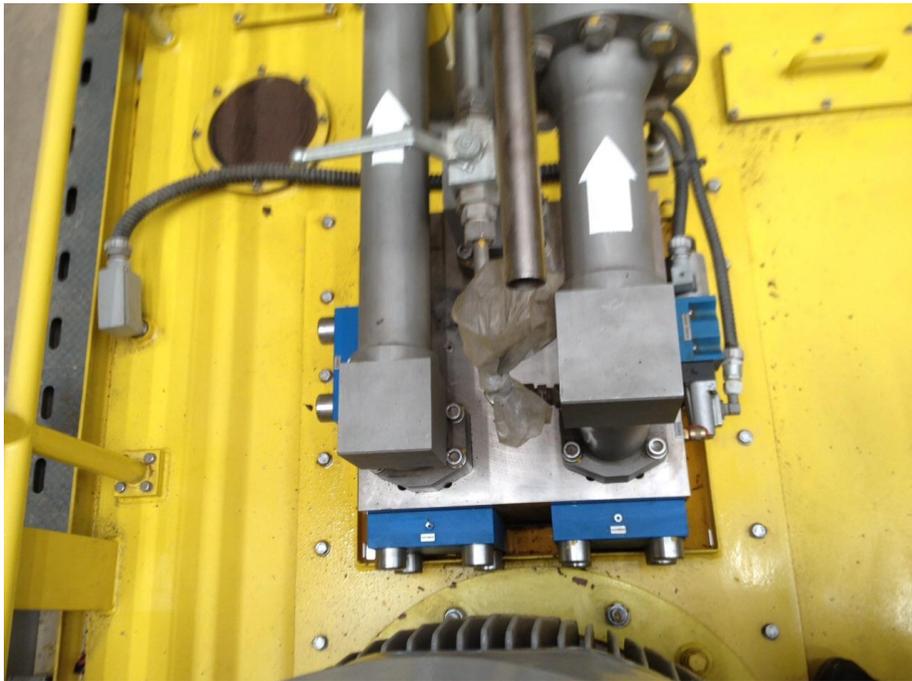
Figura 7 - Válvula ZVMEU403 com bujão fechado.

Após análise no circuito hidráulico verificou se um barulho diferente no acionamento de uma das válvulas, como se a mesma estivesse sendo acionada incorretamente, alta velocidade. Então passou a fazer testes no circuito hidráulico, durante vários dias, estudos e substituições de válvulas, foram trocando os giclês de algumas desta, a pedido do departamento de engenharia de fábrica, as substituições foram realizadas e continuava o defeito, porem mudava o tempo em que a bomba estava desarmando, portanto seguiu esta linha de raciocínio e, pois não tinha a solução mais era o caminho mais óbvio, foram feitas diversas tentativas até que se chegou a uma conclusão citada em RESUSLTADOS E DISCUSSÕES . Foram substituídos alguns giclês (Figura 7).

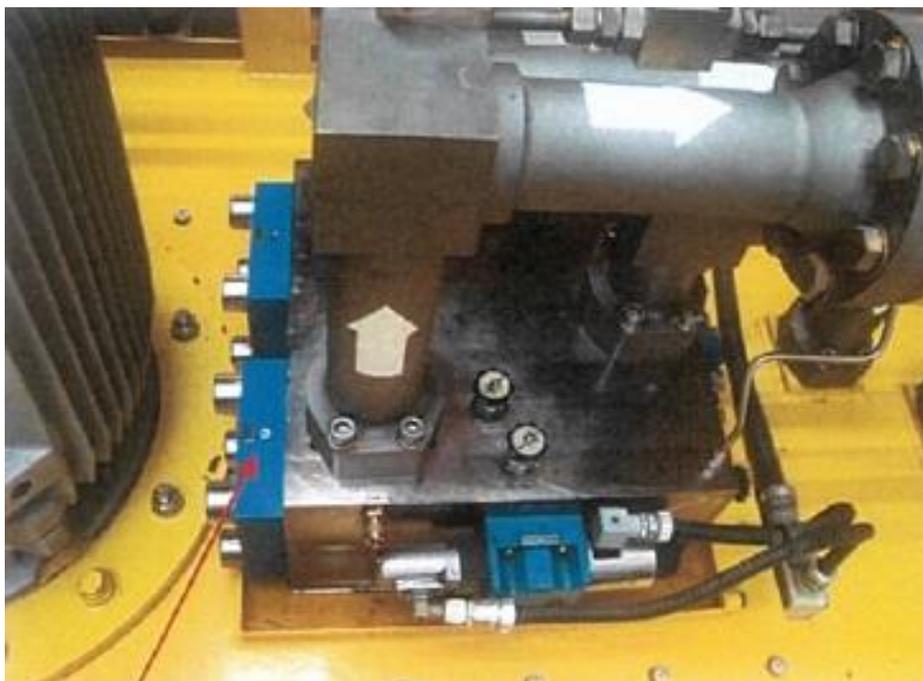
Figura 8: Válvula ZVMEU312 com gicleur de 1,4 mm para 1,2 mm

Verificou se o cartucho ZVM403 se estava correto, válvula posição ZVMEU312 estava em sua tampa um gicleur de 1,4 mm causando um fechamento muito brusco ao ponto de escutar o cartucho

fechando, substituído por um gicleur de 1,2 mm, o fechamento do cartucho ficou suave, mas o desligamento por pico de corrente do motor elétrico da bomba dois continuou (Figura 8).

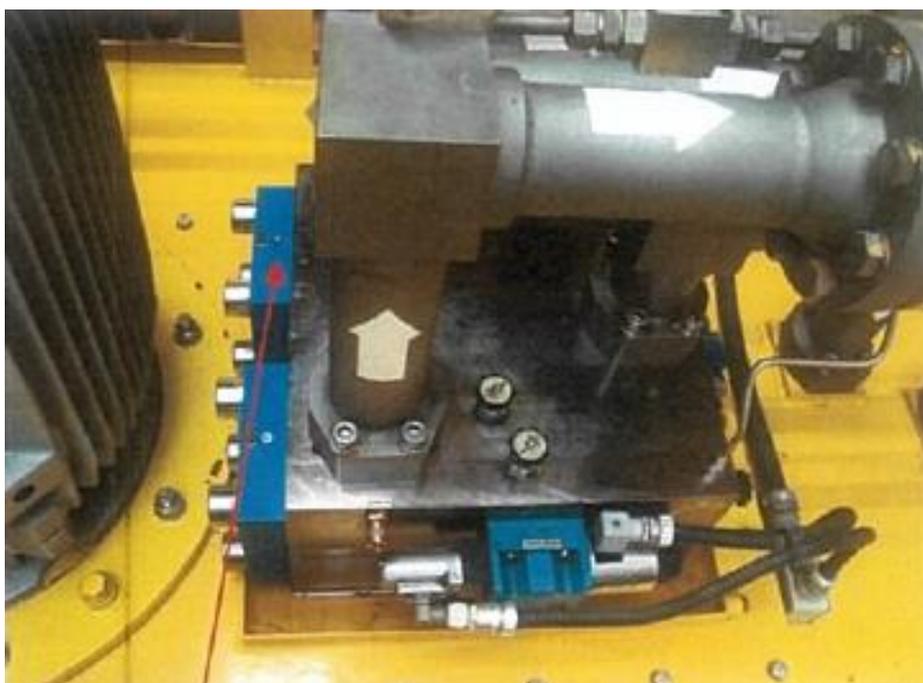
Figura 9 - Válvula ZVMEU403 com bujão fechado

Depois verificou-se o gicleur da tampa da válvula posição ZMEU403, viu se que o gicleur que estava no mesmo era de 2 mm, ao trocar o gicleur do cartucho, por várias medidas, sem sucesso foi colocado um bujão cego, também foi feito isso mas não se obteve sucesso (Figura 9).

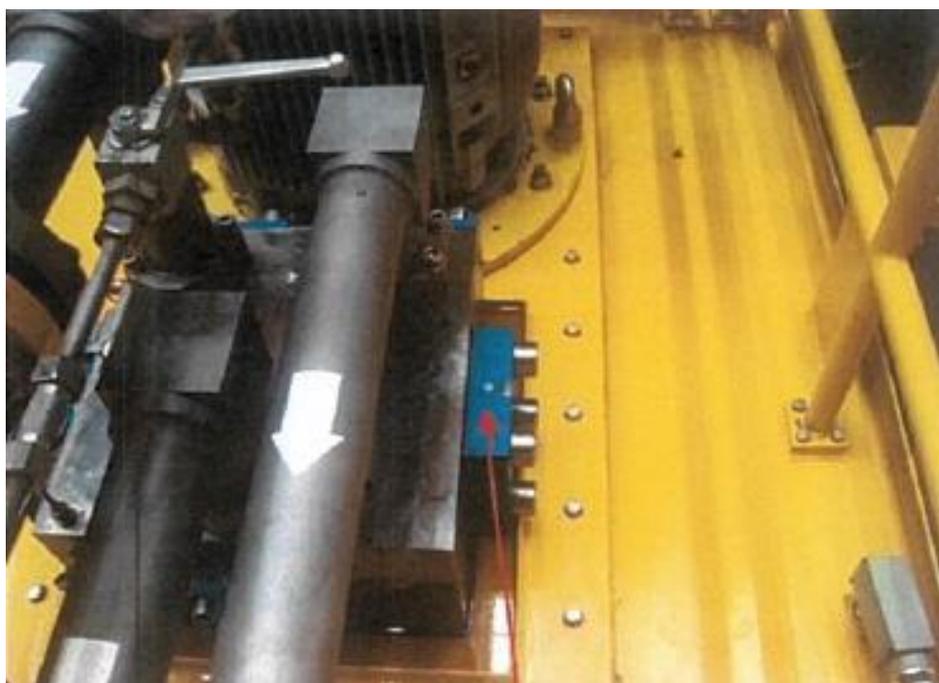
Figura 10 - Válvula ZVMEU311 de giclê 2 mm para 1,0 mm

No último cartucho, da válvula de intermitência posição PCVMEU311, foi constatado que o gicleur estava com montado era de 2 mm, foi colocado um de 1,6 mm, e constatado que o desarme demorou mais para ocorrer, colocou se então um de 1,2 mm, a mesma demorou para desarmar, mais depois de algum tempo de funcionamento, houve o desarme da mesma, foi trocado por um de 1 mm, ligado o sistema a bomba partiu normalmente e a pressão chegou a 64 bar, depois desligou normalmente e a pressão começou a cair quando chegou a 62 bar, iniciou outro ciclo de para reposição da pressão 64 bar, novamente o motor não desarmou, repetimos o teste por várias vezes para certificar se que as mudanças surtiram efeito (Figura 10).

O cartucho da intermitência também estava com fechamento muito rápido, mesmo com o gicleur menor, mais sem causar desarme da bomba por corrente, foram feitos alguns ajustes na válvula e desacelerou- se o fechamento através de outros ajustes, através dos parafusos de que restringe a passagem de óleo.

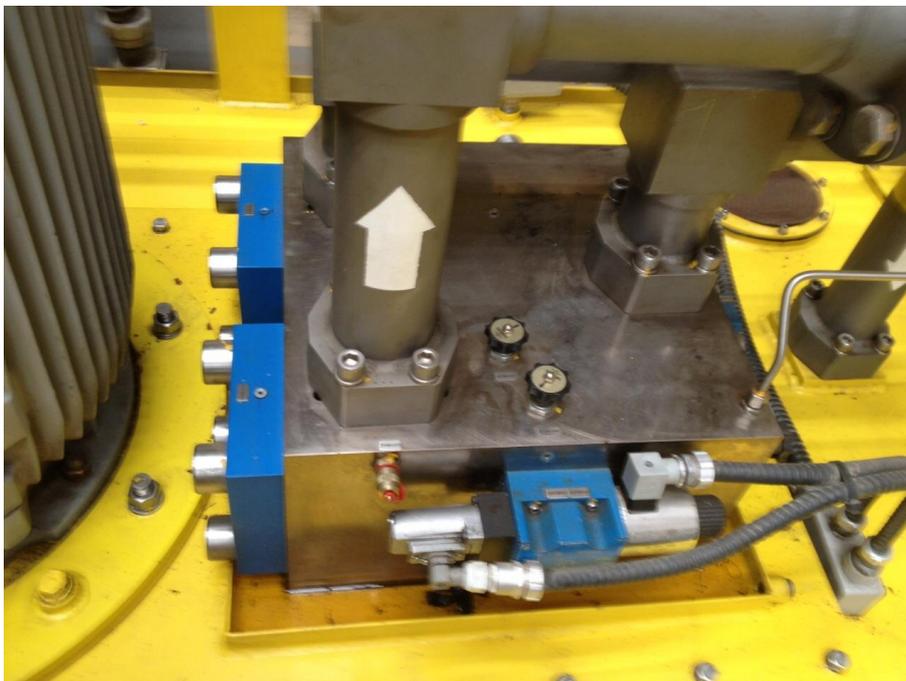
Figura 11 - Válvulas do circuito

Já haviam sido trocados os cartuchos anteriormente precisavam substituir os gicleur das outras reservas, pois o problema não havia sido sanado (Figura 11).
