ANÁLISE DE FALHA DO PARAFUSO DE FIXAÇÃO DO FLANGE DE ROLO SUPERIOR DE MOENDA

RESUMO

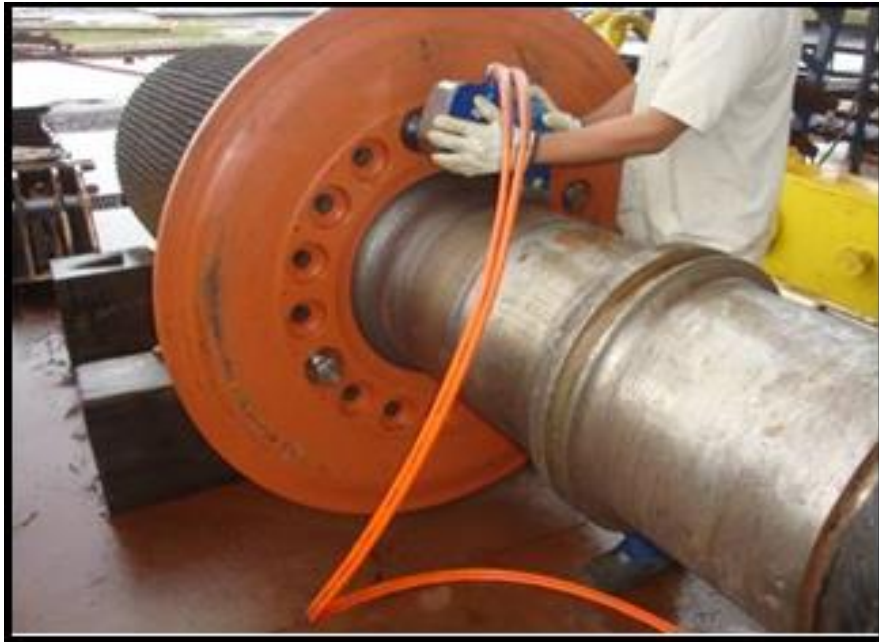
Figura 6 - Montagem dos parafusos no flange

A Figura 6 apresenta a montagem dos parafusos no flange e os mesmos já montados.

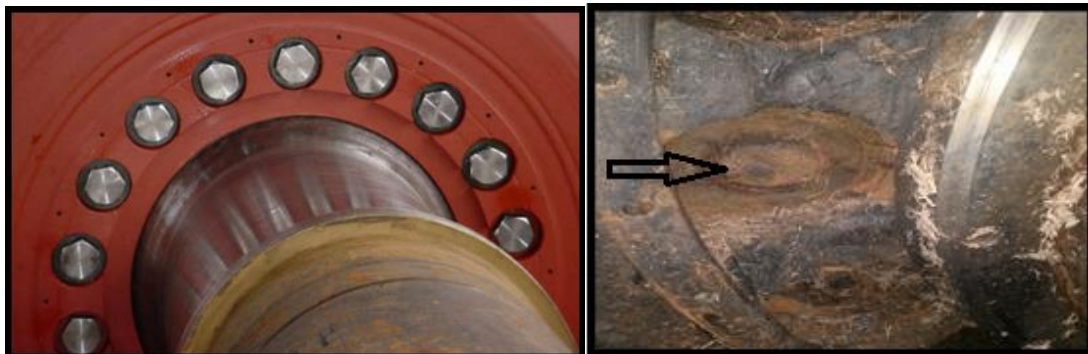
Figura 7 – (a) Flange montado com os parafusos. (b) Flange com parafusos quebrados

A Figura 7 mostra os parafusos montados no flange e os parafusos quebrados.

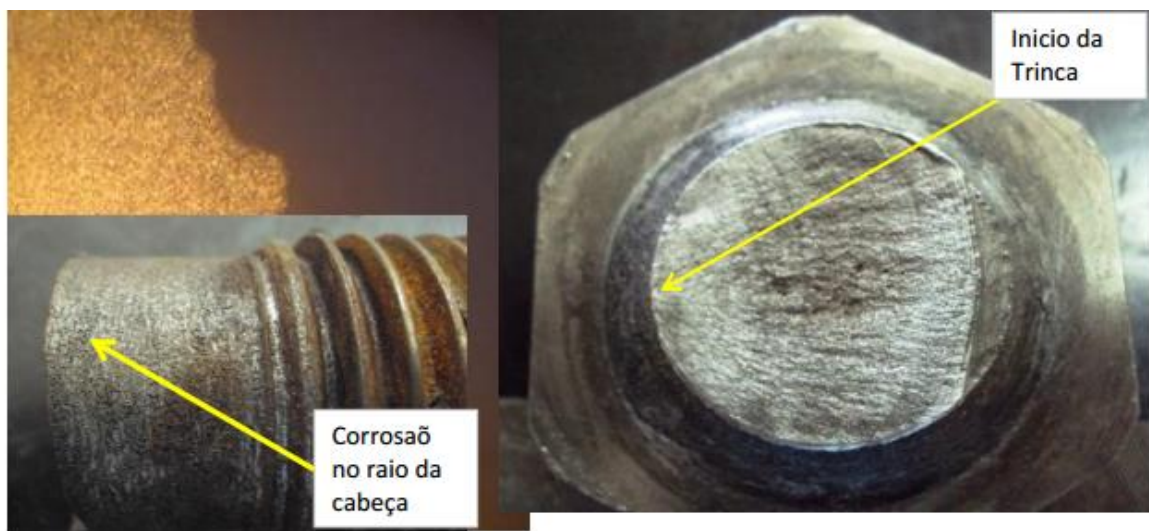
Figura 8 – Resultado da análise dos mecanismos de falhas

De acordo com os resultados dos ensaios, os parafusos apresentaram a dureza dentro do especificado e foram aprovados. A Figura 8 ilustra o resultado da análise dos mecanismos de falhas, onde é possível observar os pontos de início das trincas e o aspecto das mesmas.

Foto digital 6801 - Raio da cabeça	Foto digital 162 - local da fratura formação da
Raio da cabeça com cavidades devido corrosão	trinca.

Os parafusos possuem cabeça conformada por forjamento e roscas laminadas e tratadas termicamente. Estes apresentaram início da trinca nos pontos que apresentaram corrosão, sendo que o inspetor que analisou os parafusos quebrados sugeriu proteger o raio da cabeça do parafuso com pintura epóxi. Os parafusos apresentaram curvatura irregular no raio da cabeça, e com cavidades devido corrosão.

A montagem do parafuso sem um revestimento de proteção da área de intervalo entre o sextavado e a rosca do parafuso ocasionou a formação de vários pontos de corrosão por oxidação proporcionando a concentração de tensão localizada favorecendo ao início do ponto da trica.

Diante de todo o estudo, é possível compreender que o ideal é que a transição entre o raio e a superfície cilíndrica anterior à rosca seja suave. Deste modo, é possível evitar a formação de arestas, e ainda o raio no fundo dos filetes da rosca deverá contar com uma curvatura uniforme e regular.

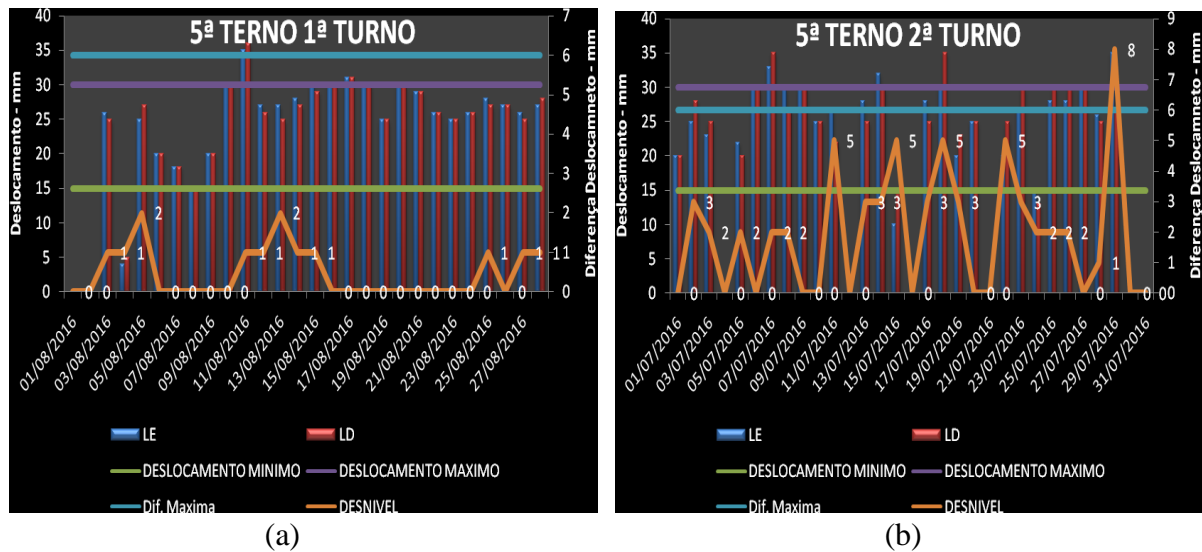
Figura 11 – 5^a terno em operação ideal/Desnivelado

Conforme Hugot (1977, p.152), pode-se considerar um a pressão hidráulica média específica para cálculo de carga total. “Acontece que, as espessuras de bagaço que normalmente passam nas moendas, a pressão média exercida sobre o bagaço é semelhante àquela que seria exercida pela carga total F” conforme mostrado na Figura 11.

Na Figura 11, LE é a flutuação do eixo lado esquerdo e LD é a flutuação do eixo lado direito. A linha verde corresponde ao deslocamento mínimo do rolo na vertical, a linha roxa corresponde ao deslocamento máximo do rolo na vertical, a linha azul clara corresponde à

diferença de deslocamento na vertical entre o lado esquerdo e lado direito e a linha laranja corresponde ao desnível entre o lado direito e esquerdo.

Observou-se que problemas operacionais da moenda são os causadores de fraturas de parafusos, o que ocorre quando se tem oscilação diferenciada entre os mancais, promovendo o contato entre a bagaceira devido à inclinação do rolo superior ou rolo inferior, compelindo os parafusos e facilitando a sua ruptura. Por outro lado, observou-se que folgas axiais em excesso dos eixos da moenda podem também facilitar a quebra de parafusos por forçar os flanges.
