**UNIRV - UNIVERSIDADE DE RIO VERDE
FACULDADE DE ENGENHARIA MECÂNICA**

**COMPARAÇÃO DA DUREZA ENTRE ENGRENAGENS DE CÂMBIO
GENUÍNO E SIMILAR**

Artigo apresentado à Faculdade de Engenharia Mecânica - UniRV- Universidade de Rio Verde, como parte das exigências para obtenção do título de Bacharel em Engenharia Mecânica.

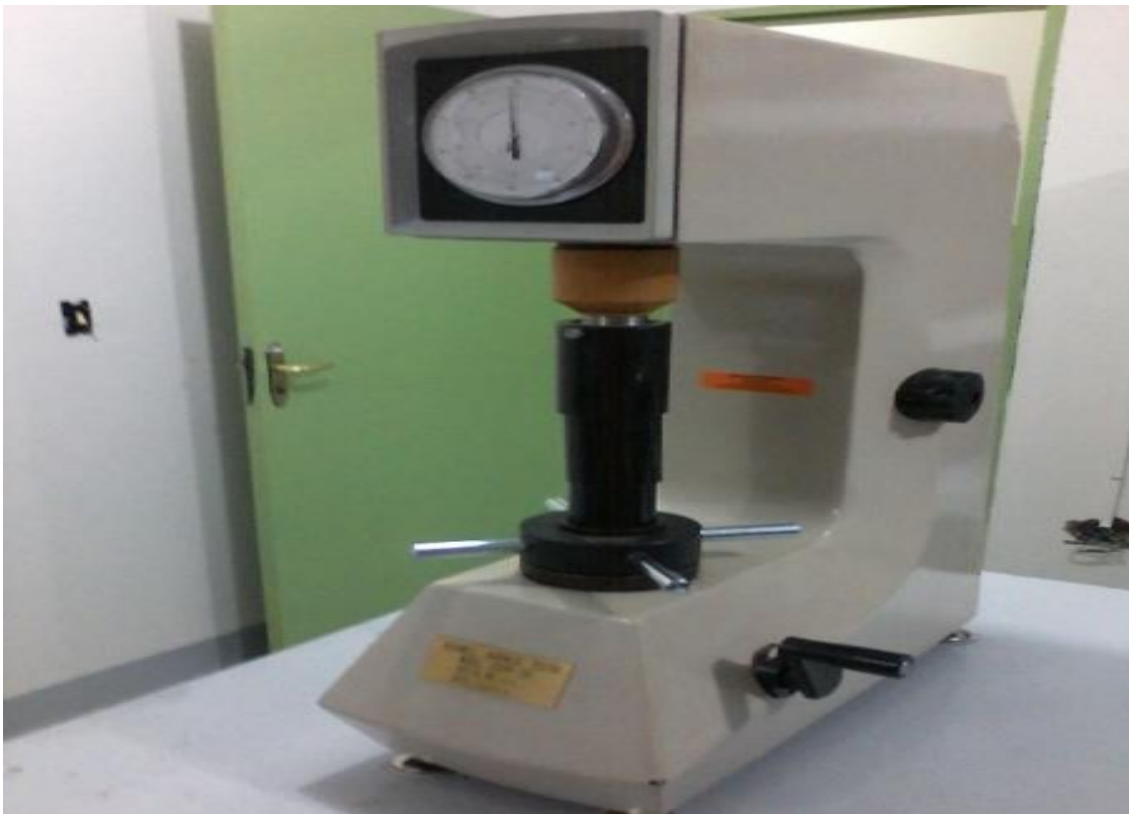
Para o teste de dureza de acordo com a ABNT, foi utilizado um Durômetro Rockwell, mostrado na figura 01, com escala C, com cone de diamante 120°, e uma pré-carga de 1470 N, uma vez que através de testes realizados a dureza indicada foi a Rockwell C.

Fonte: Próprio autor (2014)
FIGURA 1- Durômetro Rockwell.

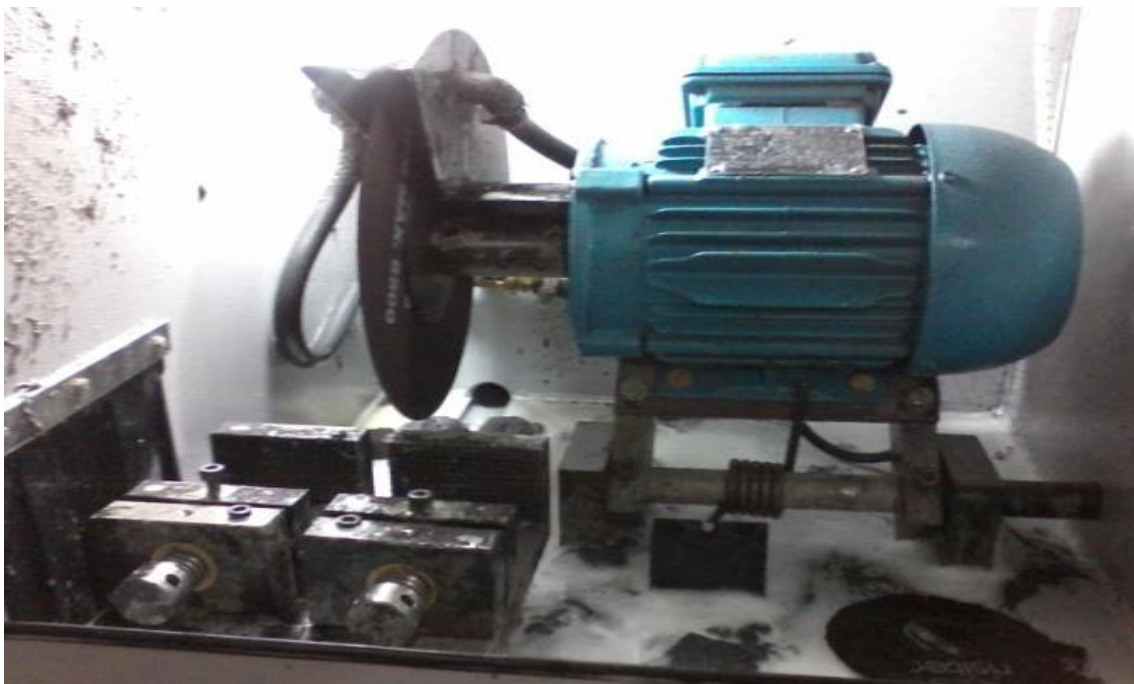
Com um Poli Corte representado na figura 02, retira-se as duas amostras, e em seguida com a ajuda de uma Politriz PLR11, representada na figura 03, cuidadosamente lixa-se as mesmas com lixas d'água, começando com uma lixa de granulação 120, assim que sumir as ranhuras visíveis à olho nu, gira-se a amostra à 90° graus, e repita todo este processo com as lixas de número decrescente, 220/320/400/600 até chegar em uma lixa de granulação menor a de 1200.

Fonte: próprio autor (2014)
FIGURA 2 - Poli Corte

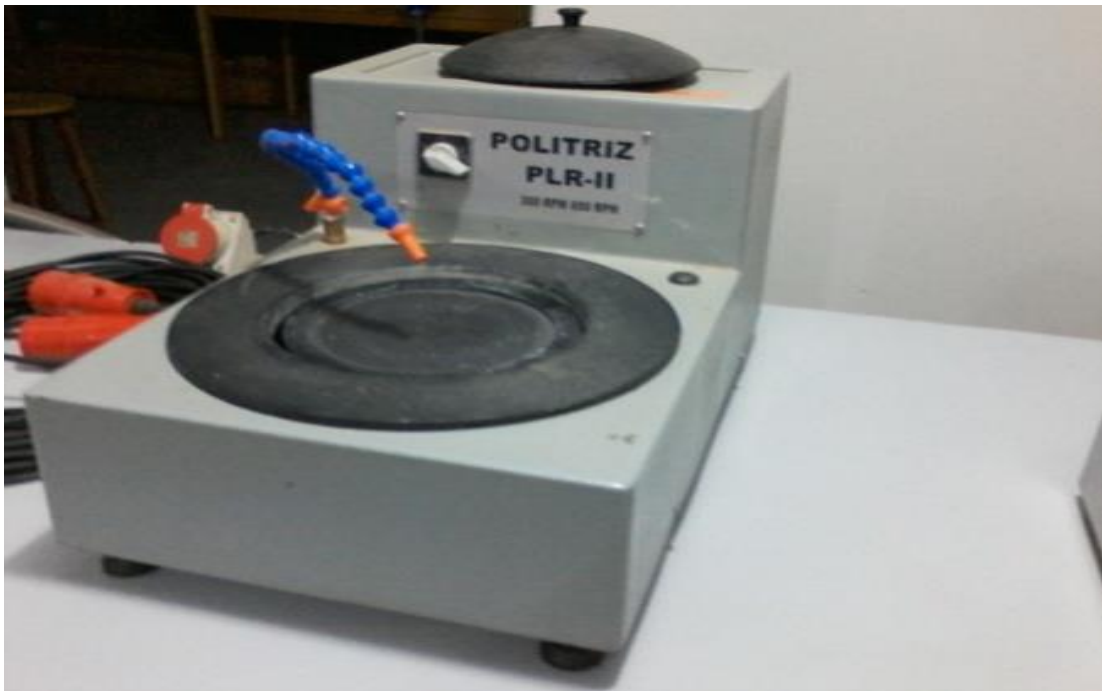
Fonte: próprio autor (2014)
FIGURA 3 - Politriz PLR-II

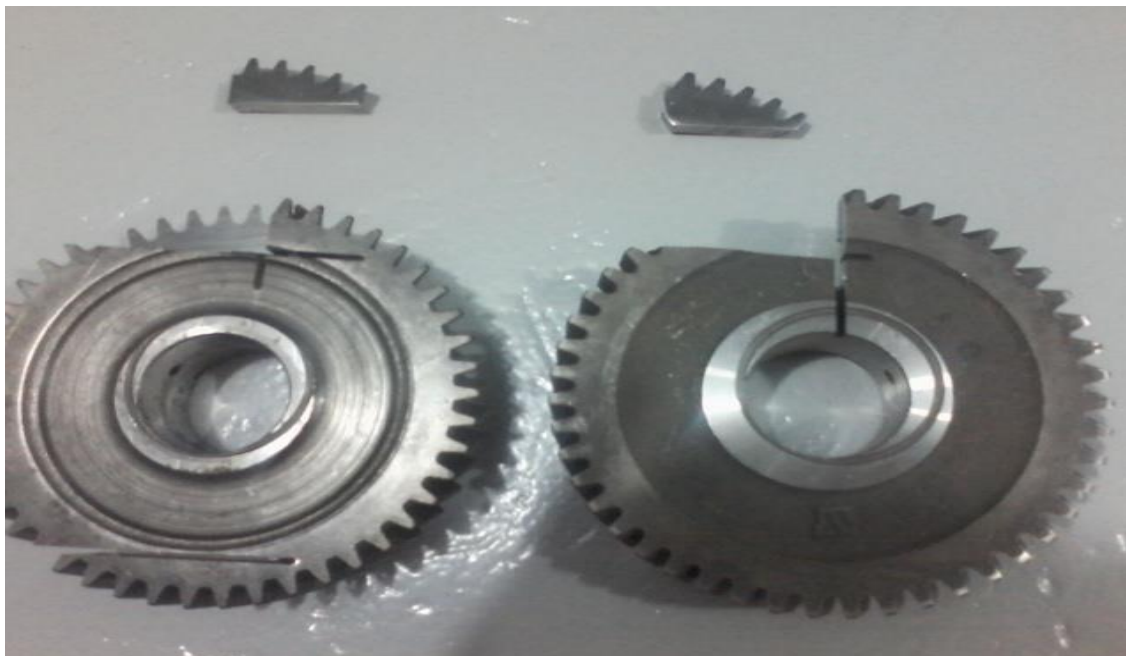
Amostra de engrenagens, retiradas para análise, representadas na figura 04, logo abaixo:

Fonte: próprio autor (2014)
FIGURA 4 – Engrenagem da esquerda original, Engrenagem da direita Similar e amostras sucessivamente.

Como demonstrado na figura 04 às engrenagens foram usinadas. Observando-se a engrenagem genuína (original), a mesma passou por um processo de usinagem em toda sua superfície e em seus dentes e diâmetro interno, uma vez que se obtém um custo e tempo com esse processo de usinagem.

Como demonstrado na figura 04, à engrenagem similar passou pelo o processo de usinagem nos dentes e em suas laterais e em seu diâmetro interno, uma vez que obtem-se um custo e tempo com esse processo de usinagem.

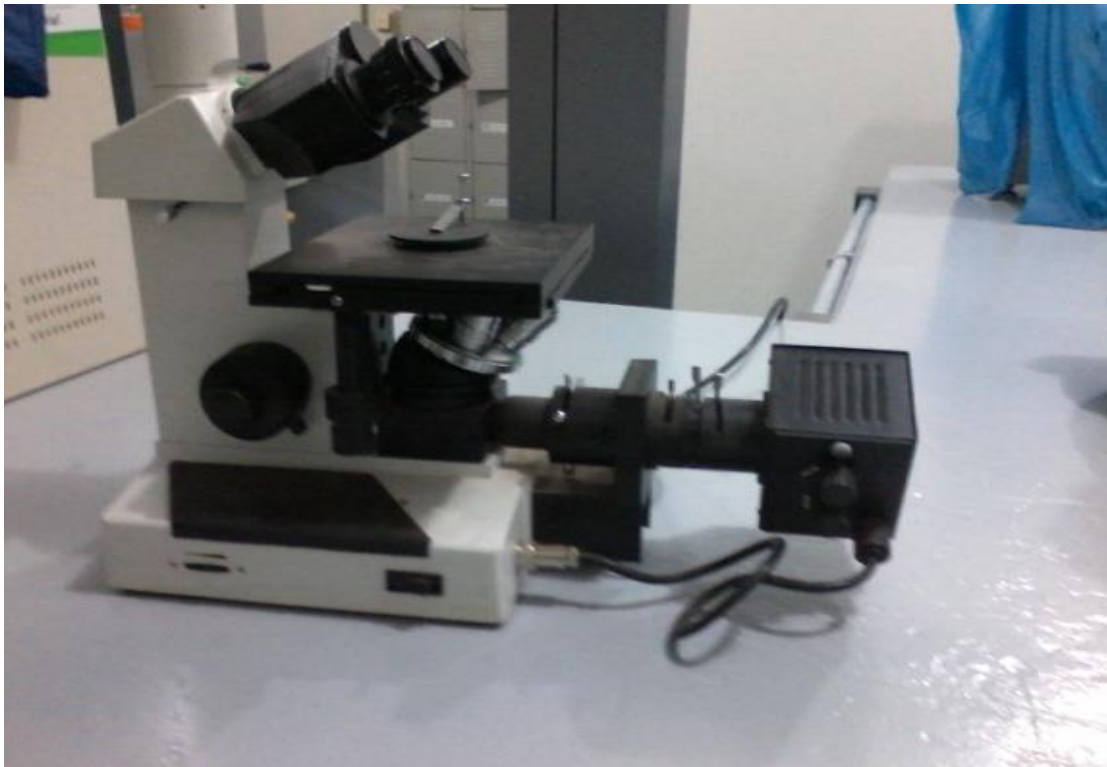
FIGURA 5 - Microscópio Opton.

Com o término do polimento, leva-se as amostras até o microscópio, representado na figura 05, para observar as ocorrências visíveis sem ataque como trincas, porosidades, veios, ou partículas já visíveis neste estado e ranhuras decorrente do lixamento das peças.

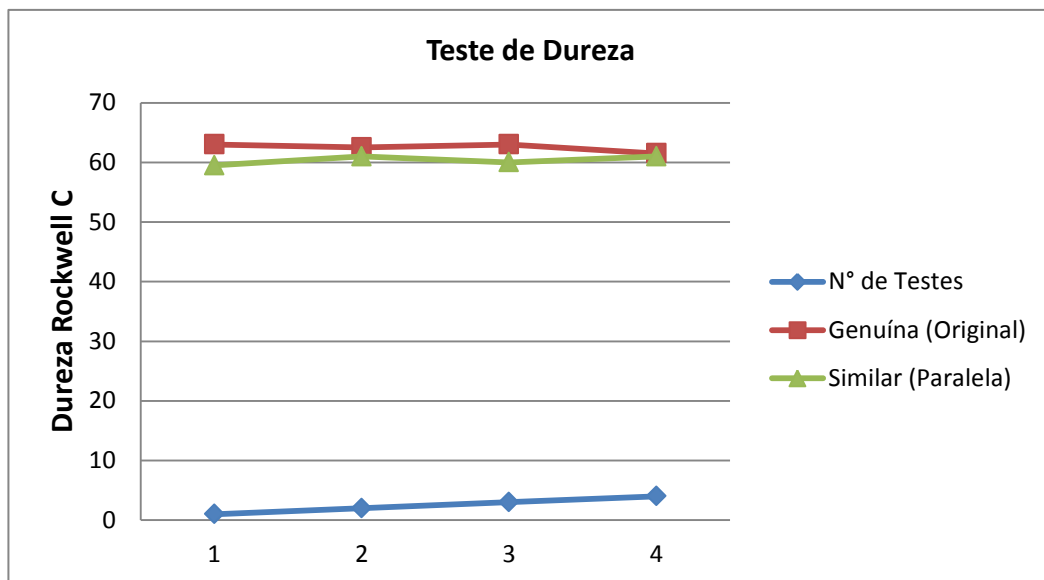
Gráfico 01

Observando os resultados obtidos, entre a engrenagem Genuína e a Similar mostra-se que sua dureza tem uma pequena diferença como mostra-se no gráfico 01, à seguir:
