**ESTUDO DA NASCENTE ÁGUA SANTA EM RIO VERDE – GO  
PARA PROPOSTA DE SUA RECUPERAÇÃO**

**2011**

Artigo apresentado à Fesurv – Universidade de Rio Verde, como parte das exigências da Faculdade de Engenharia Ambiental, para obtenção do título de *Engenheira Ambiental*

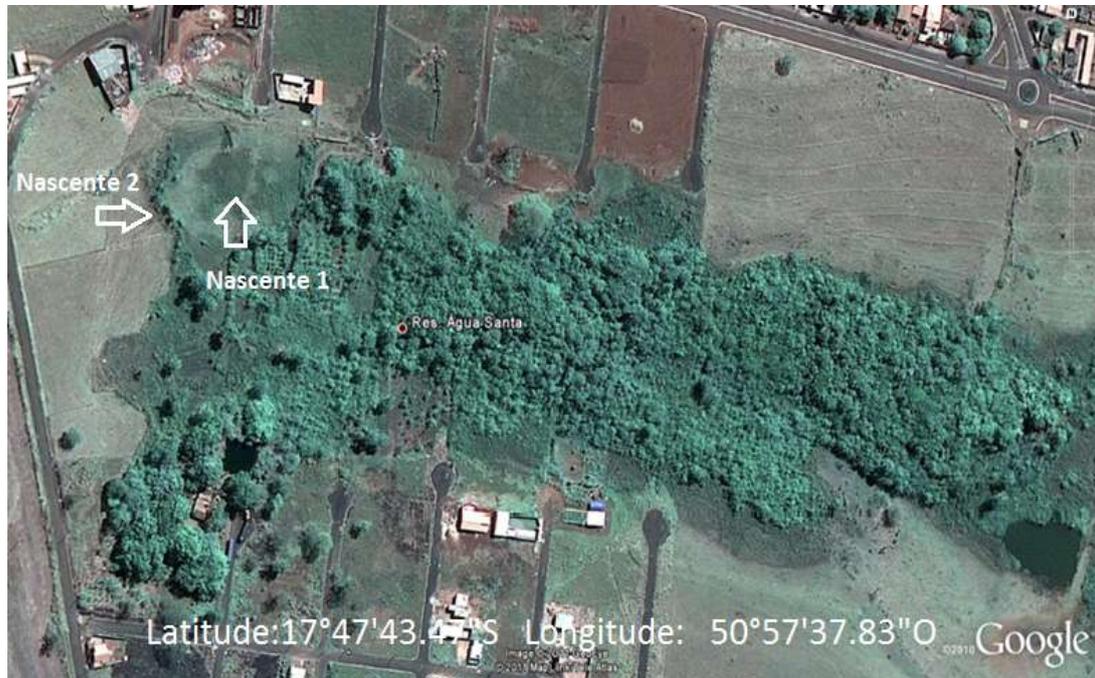
A localização das duas nascentes na área de estudo, no Residencial Água Santa, como mostra a Figura 2.

Figura 2 – localização das nascentes

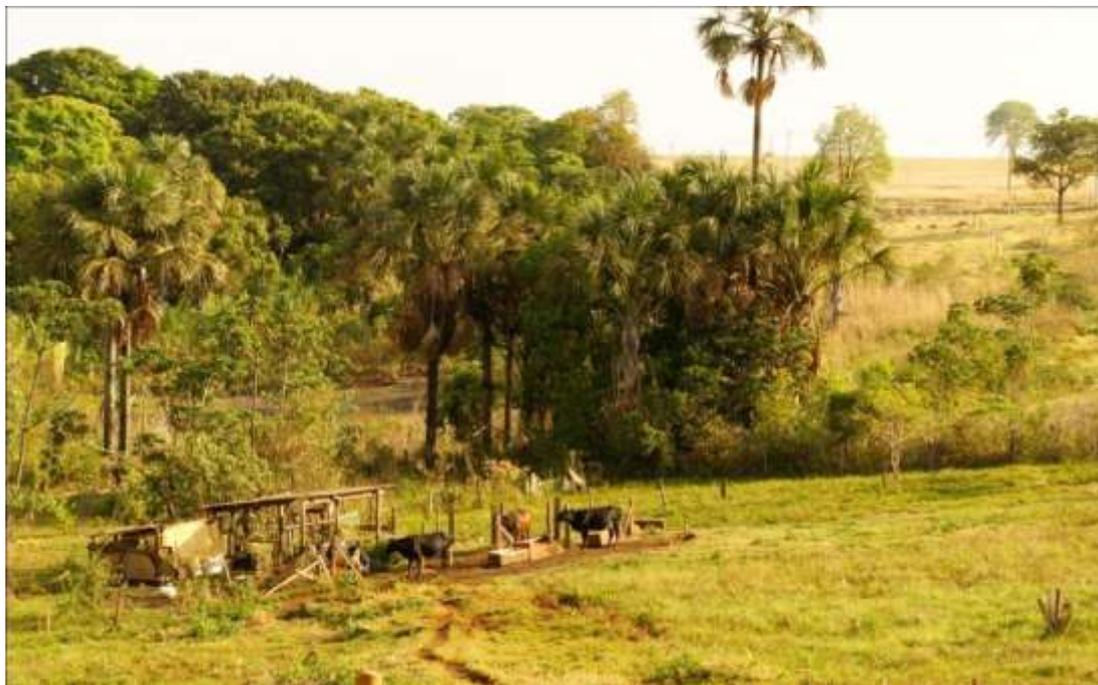
Depois de serem feitas as análises e o levantamento da área pôde-se chegar ao resultado dos do levantamento dos problemas ambientais. Como foram localizadas duas nascentes, eu as classifiquei como nascente 1 e nascente 2, entre as duas nascentes estudadas, a nascente 1 que é próxima ao curral é mais degradada do que a nascente 2 que é mais afastada, pôde-se observar que a nascente 1 não está com a distância correta em relação ao curral e a APP, não há cercas para impedir o pisoteio e a invasão de animais, e a nascente 2 não possui a largura mínima exigida pelas legislação de vegetação em torno, também foram encontradas algumas sacolas plásticas e caixas de papel próximas da nascente, além de carteiras de cigarro e embalagens de defensivos agrícolas no curral, de forma que pôde-se chegar à hipótese de que a maioria do lixo doméstico veio das casas e prédios comerciais que estão bem próximas.

Foto 1 - Criação de gado em local e de forma inadequada

O pasto e os animais devem ser afastados da nascente ao máximo, pois, mesmo que os animais não tenham livre acesso à água, seus dejetos contaminam o terreno e, nos períodos de chuvas, acabam por contaminar a água. Essa contaminação pode provocar o

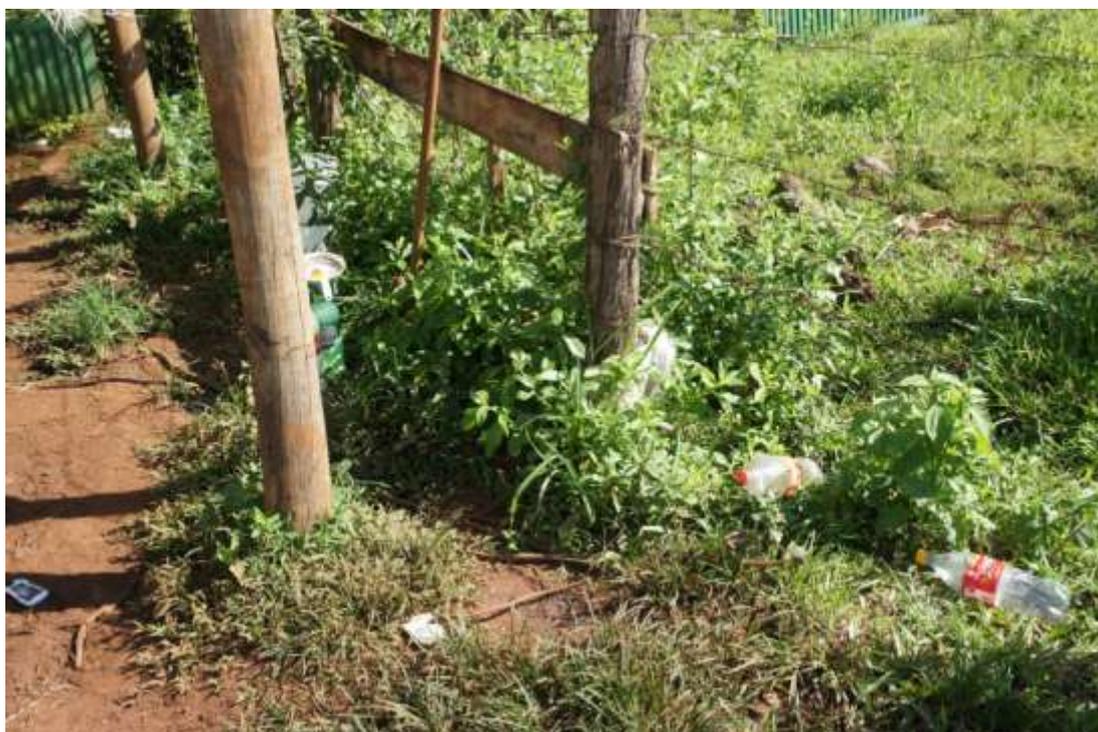
Foto 2 - Disposição irregular de lixo no curral

Devem ser retiradas todas e quaisquer habitações, galinheiros, estábulos, pocilgas, depósitos de defensivos ou outra construção que possam, ou por infiltração das excreções e produtos químicos, ou por carreamento superficial (enxurradas), contaminar o lençol freático bem como poluir diretamente a nascente (Calheiros et al. 2004).

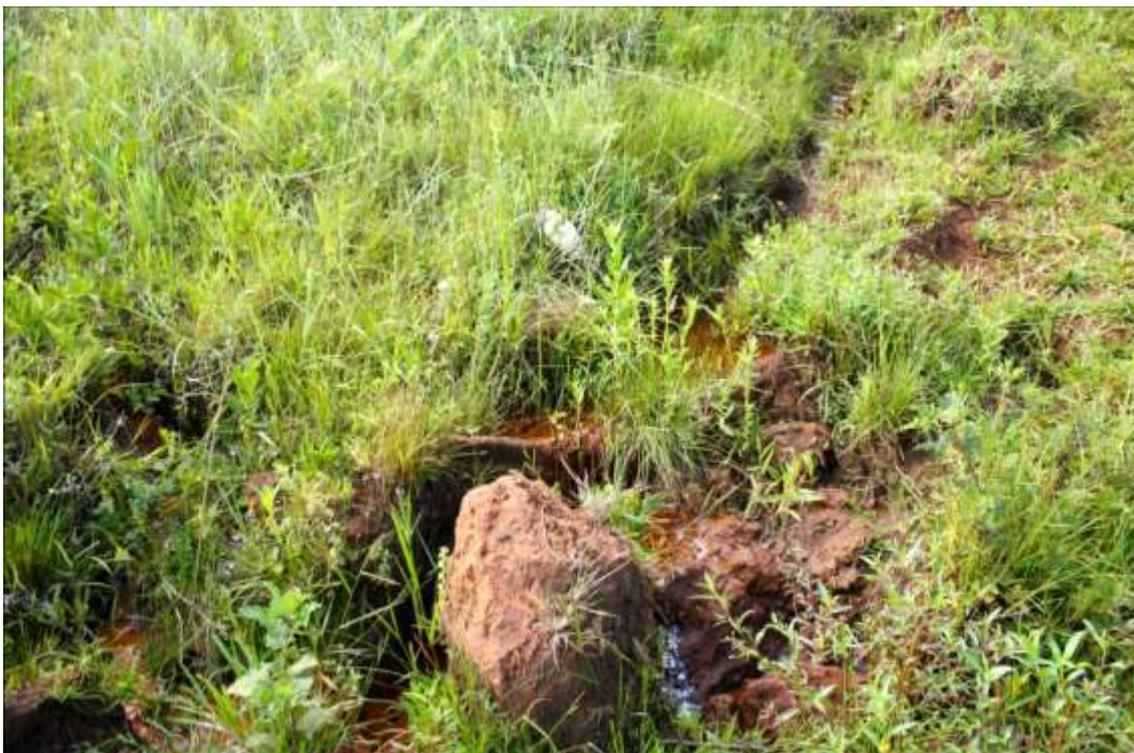
Foto 3 - Nascente 1 - Curso d'água

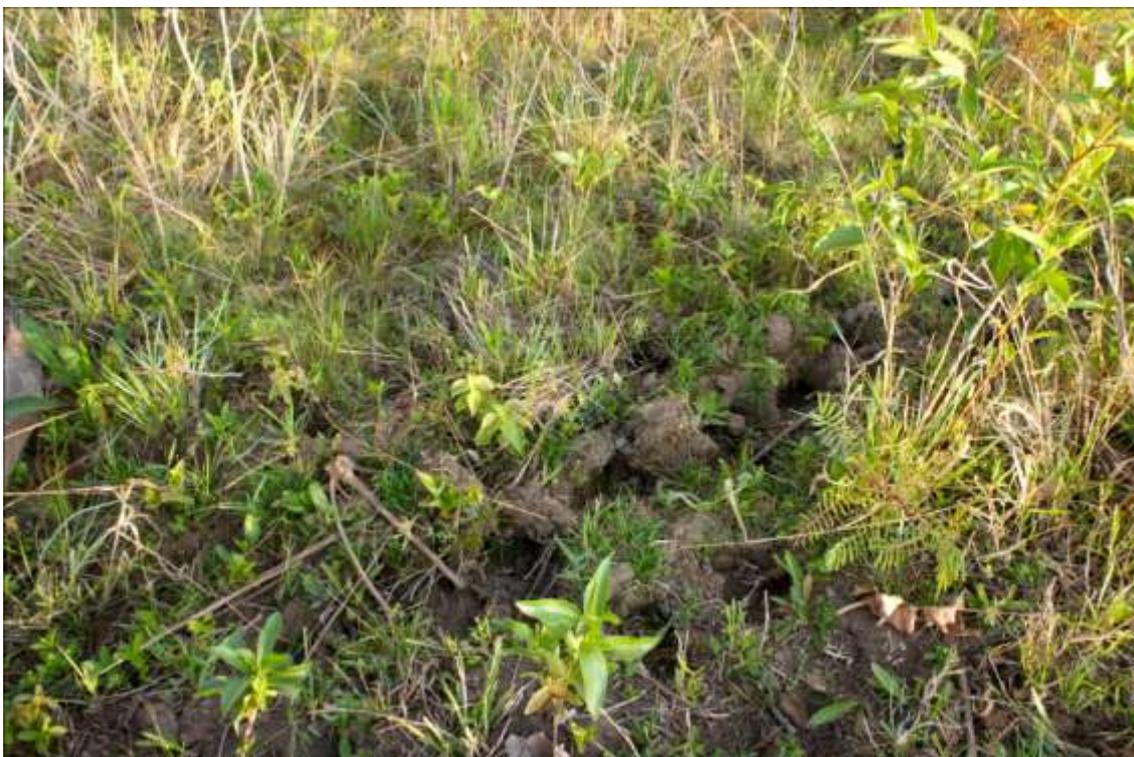
Foto 4 Nascente 1 – degradação por pisoteio de animais pois não possui cercas.

Independentemente do tipo e do estado de conservação da nascente a ser recuperada, o primeiro passo a ser tomado é o isolamento da área num raio de 50 m da nascente, para impedir a invasão por animais domésticos. Como a maioria das nascentes da bacia hidrográfica está circundada por cultura agrícola ou pastagem, o segundo passo a ser dado é o abandono dessas atividades dentro da área a ser restaurada, para que não exerçam competição com as espécies arbóreas plantadas ou regeneradas naturalmente (Pinto et al. 2005).

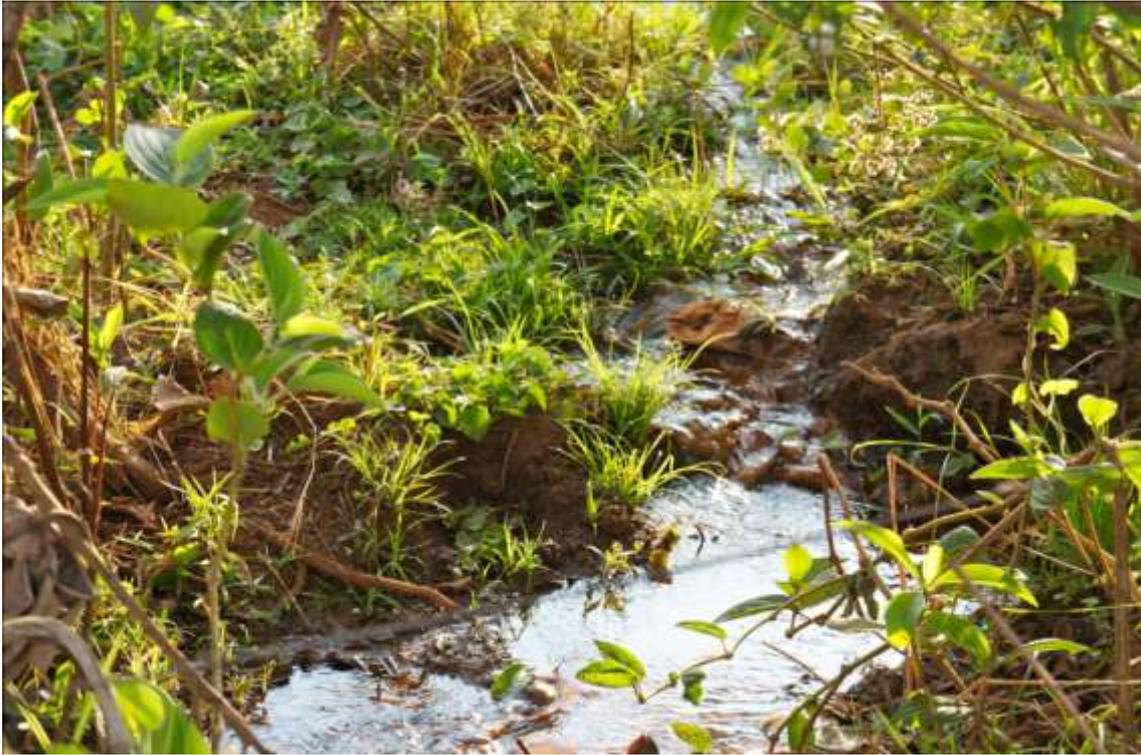
Foto 5 - Nascente 2 – curso d' água

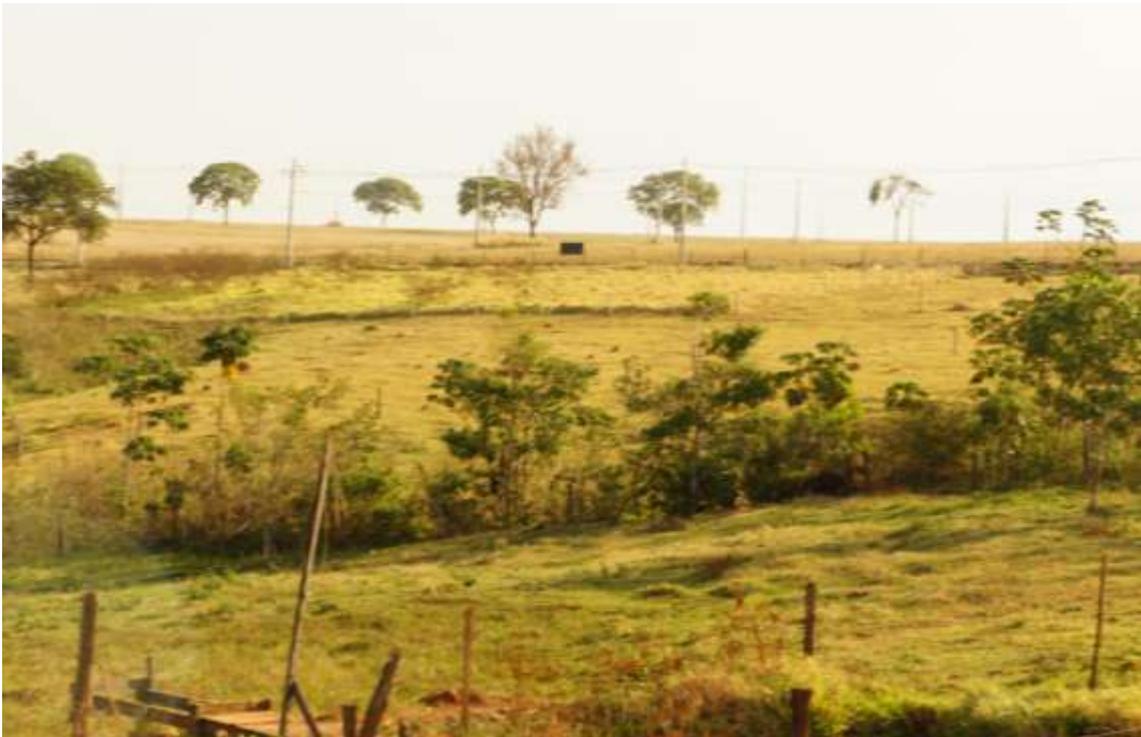
Foto 6 - Nascente 2 – pouca vegetação em torno

Segundo Castro e Lopes (2001) é indispensável para a recuperação e conservação das nascentes a presença de árvores nos topos dos morros e das seções convexas, estendendo-se até 1/3 das encostas, tema devidamente regulamentado pela Resolução CONAMA, n.o 303 de março de 2002. Já Rodrigues e Gandolfi (1993), em um trabalho bastante didático sobre métodos aplicados em reflorestamento de áreas ciliares, observam que a maioria deles adota uma sequência comum de etapas:

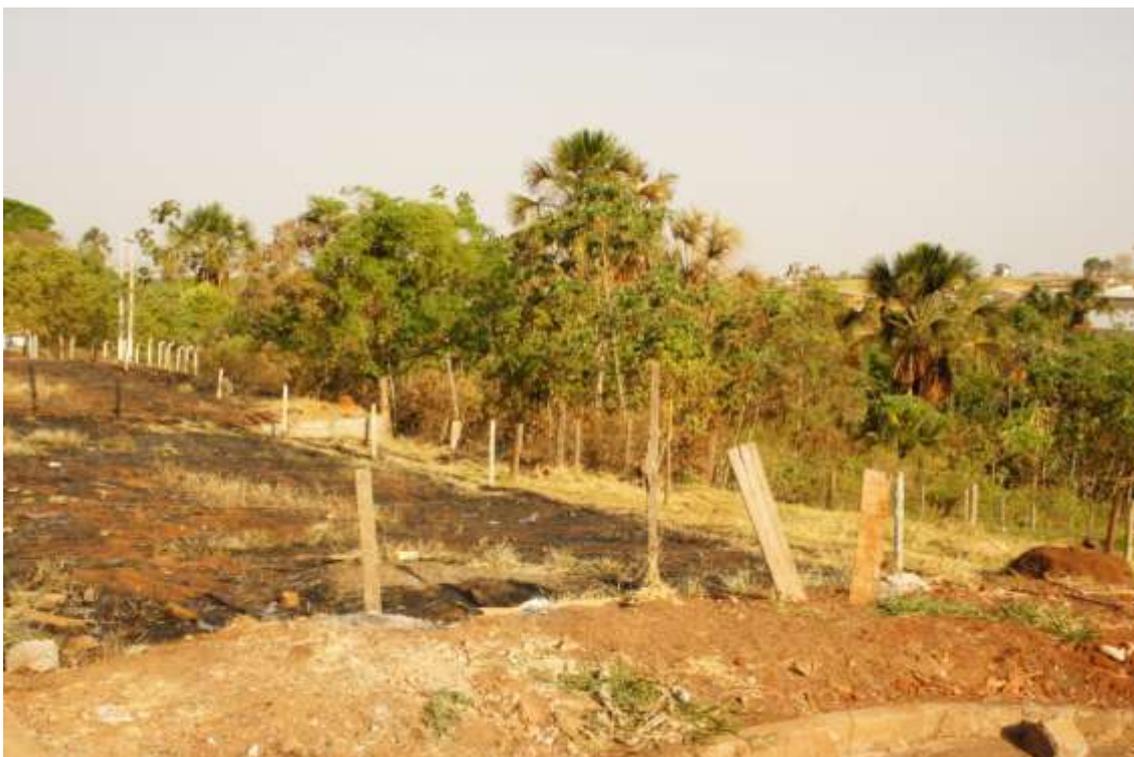
Também foi identificado o desmatamento nas APPs que segundo o funcionário da propriedade, foi feito para fins de loteamento, ou seja construções serão feitas bem próximas as nascentes, e a vegetação nativa está sendo retirada para isso.

Foto 7 - Queimadas e desmatamento em APP
