Reabilitação estética anterior – como obter novamente o sucesso após o inesperado fracasso: relato de caso

Anterior aesthetic rehabilitation – how to achieve back the success after unexpected failure: a case report

Como citar este artigo: Toniollo MB, Aguiar S, Corrêa MH. Anterior aesthetic rehabilitation – how to achieve back the success after unexpected failure: a case report. J Clin Dent Res. 2016 Oct-Dec;13(4):96-107.

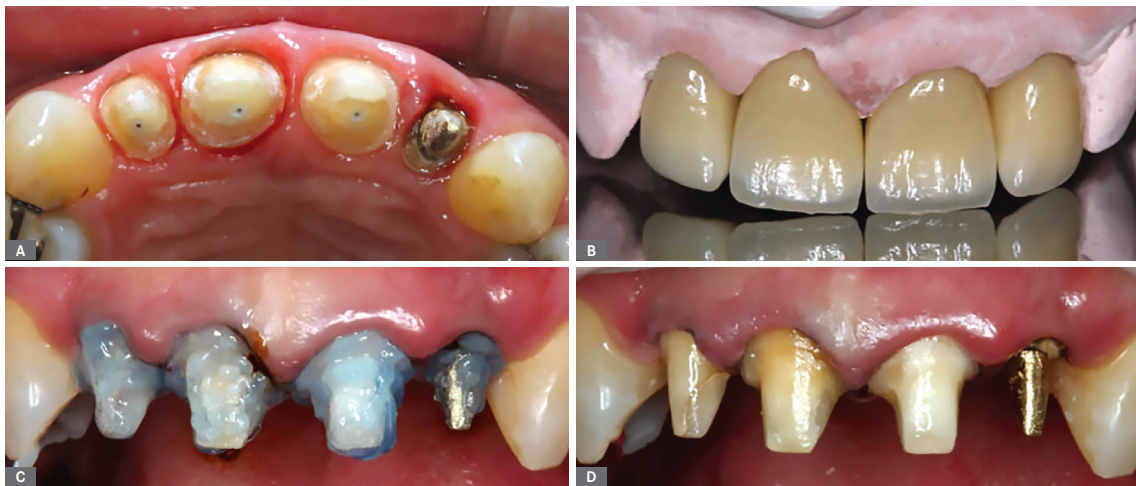
Figura 1: A) Pino metálico e pinos de fibra de vidro, vista oclusal; B) quatro coroas de e.max finalizadas; C) ataque ácido; D) aplicação do sistema adesivo.

instalado. Optou-se, então, pela manutenção do NMF e, nos demais dentes, confecção de pinos estéticos em fibra de vidro (Fig. 1A). Feitos os procedimentos convencionais, tais como preparo, fase de provisórios, moldagem e provas estéticas, confeccionou-se as quatro coroas totais *metal-free* de e.max (Fig. 1B). Os elementos dentários foram tratados com ácido fosfórico (Fig. 1C) e sistema adesivo (Fig. 1D), e as coroas foram tratadas com ácido fluorídrico (Fig. 2A) e silano (Fig.2B), para posterior cimentação adesiva (RelyX ARC, 3M ESPE, Sumaré/SP) (Fig. 2C). Todo o procedimento correu sem anormalidades, tendo o caso resolução estética e funcional adequada (Fig. 2D e 2E).

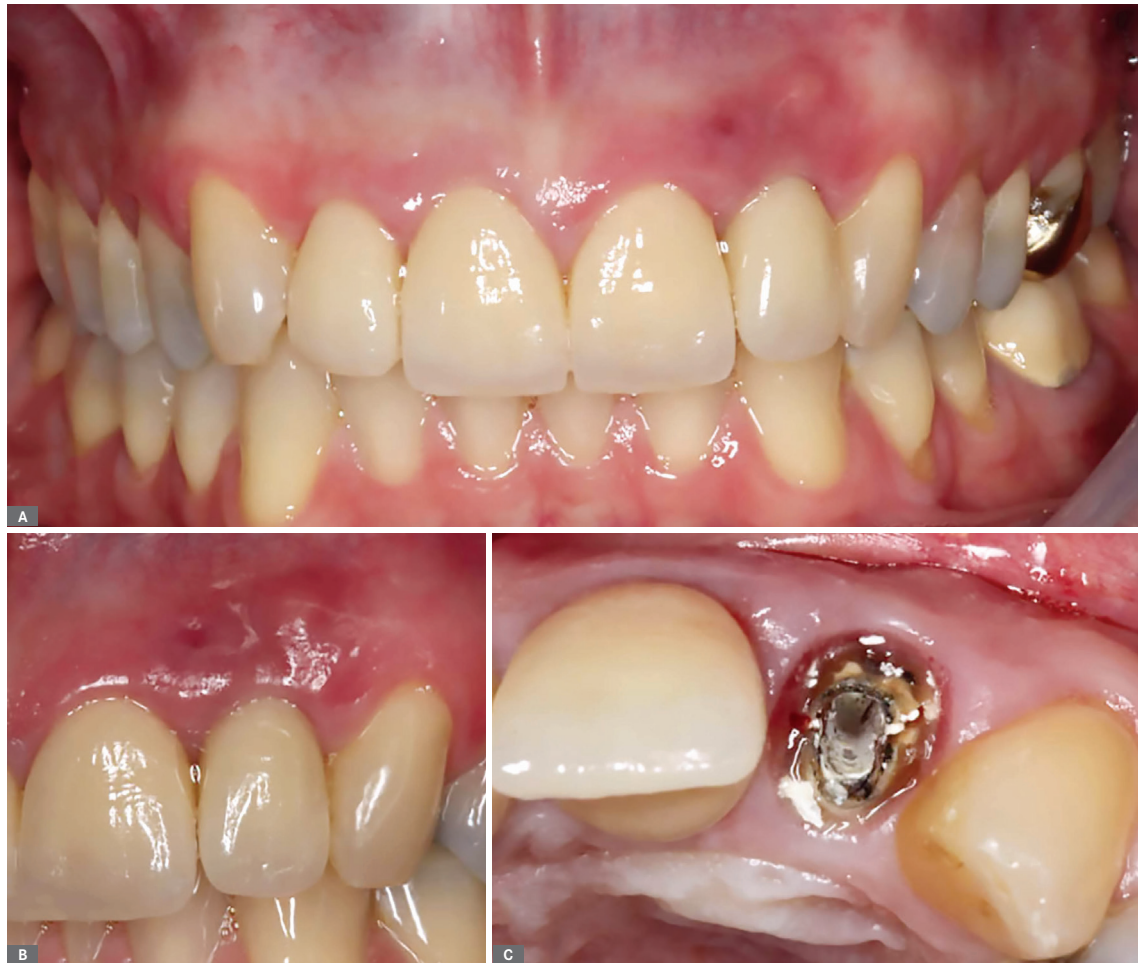
Passados em torno de oito meses da finalização do tratamento, o paciente voltou a procurar o consultório odontológico, com queixa de sensibilidade na região vestibular do elemento #22, sendo constatado início de fístula, oriunda de fratura radicular (Fig. 3A, 3B). A opção de tratamento, a partir da falha do elemento #22, e tratando-se de fratura longitudinal radicular, foi a realização da extração do elemento, seguida de implante imediato e restauração imediata, sendo também necessária a avaliação, no trans-cirúrgico, da necessidade ou não da utilização de biomaterial e membrana.

Inicialmente, fez-se a remoção da coroa, permanecendo apenas a raiz fraturada (Fig. 3C). Nesse momento, já foi possível identificar claramente a área da fratura radicular e fechou-se o diagnóstico e causa da fístula. Para melhor

Figura 3: A, B) Fístula originada pela fratura radicular. C) Raiz fraturada.

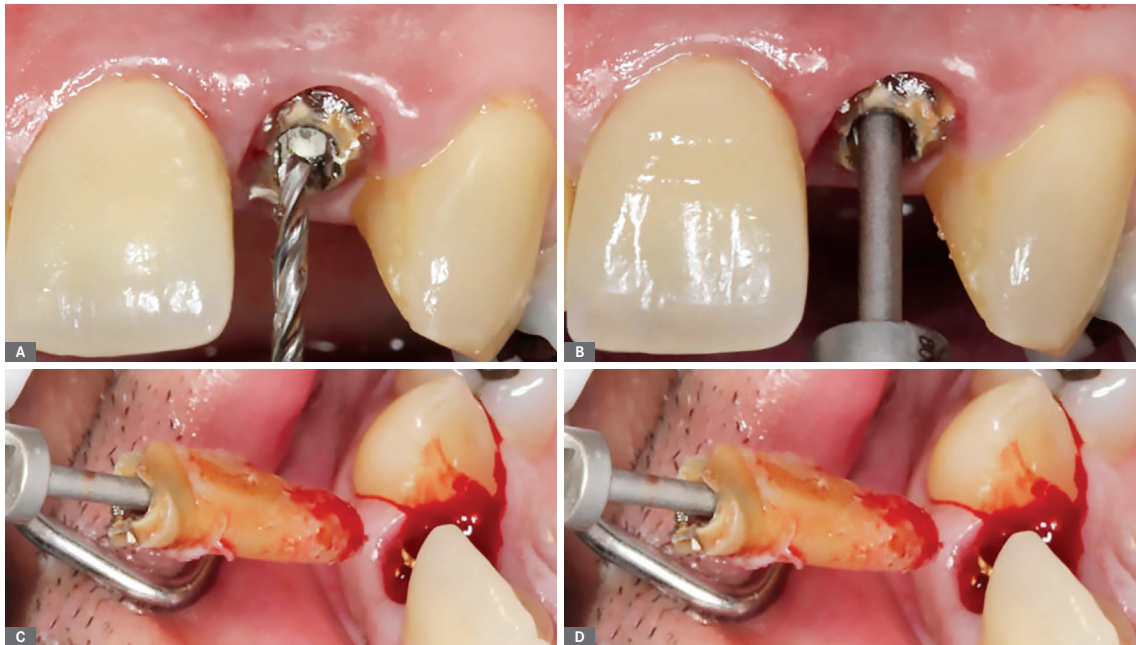
Figura 4: A) Preparo intrarradicular; B) adaptação de componente para tração; C, D) extração radicular atraumática.

prognóstico pós-cirúrgico e comportamento tecidual com o máximo de respeito possível, optou-se pela extração radicular sem a realização de incisão relaxante, utilizando-se apenas periótomo e extrator dentário (Neodent, Curitiba, Paraná). Para tal, realizou-se preparo intrarradicular com broca específica (Fig. 4A), adaptação de componente para o tracionamento da raiz (Fig. 4B) e, assim, extração atraumática radicular, com a menor injúria possível dos tecidos circunjacentes (Fig. 4C, 4D e 5A).

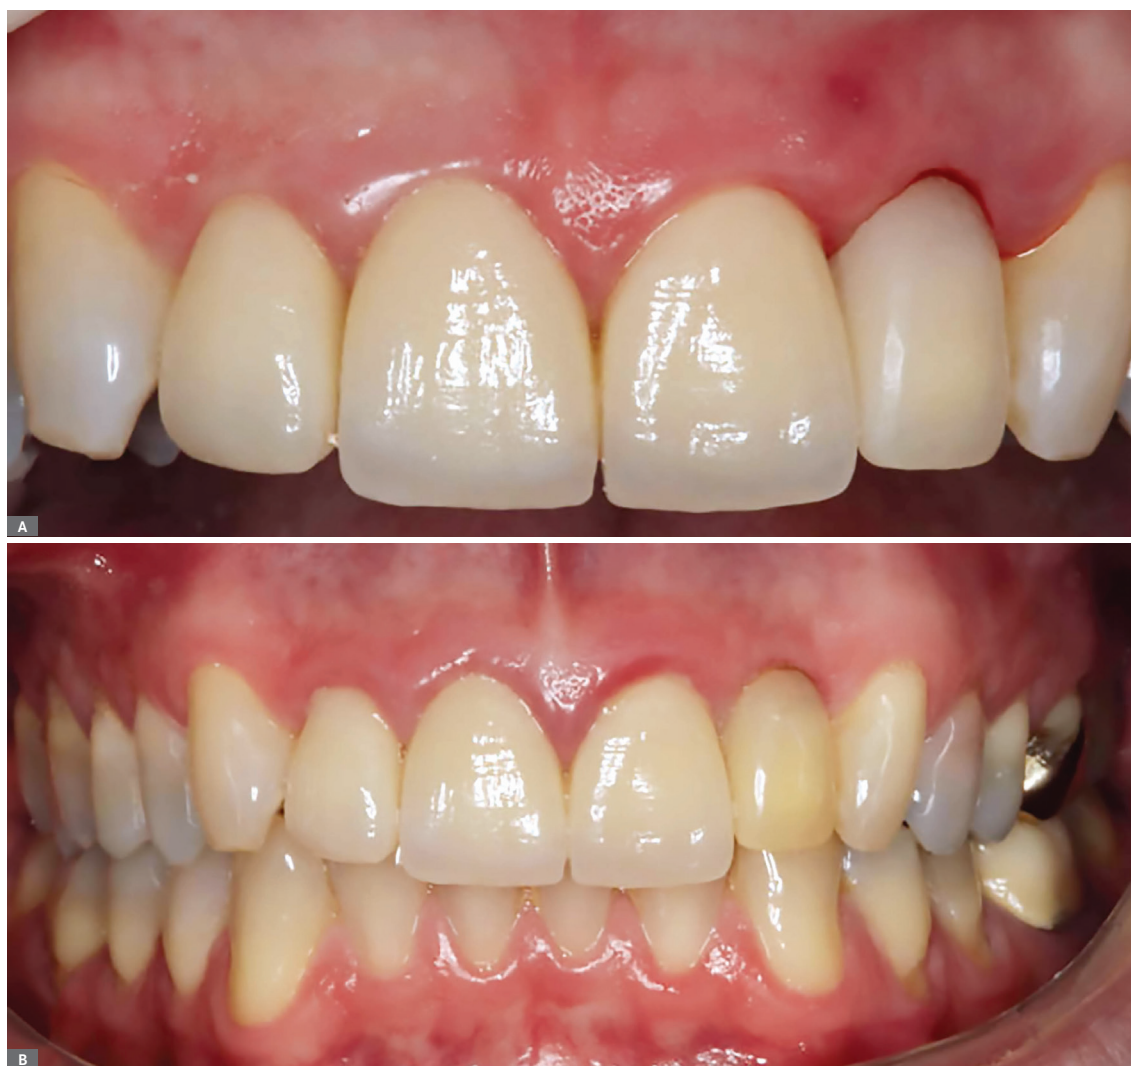
Figura 7: Dente provisório na região do elemento #22: **A)** instalado imediatamente após o procedimento cirúrgico; **B)** após 6 meses do procedimento cirúrgico.

A técnica de confecção do provisório na região do elemento #22 usada foi a técnica da muralha e faceta adaptada⁷ (Fig. 7A). Dessa forma, obteve-se ótimo resultado estético imediato, sendo possível ao paciente sair do procedimento cirúrgico de forma muito similar àquela quando chegou ao consultório.

Passados os 6 meses preconizados para osseointegração do implante, o paciente retornou para continuação do tratamento, sendo possível observar boas condições de comportamento tecidual, assim como manutenção dos níveis de tecido mole circunjacentes à área manipulada (Fig. 7B), graças à instalação imediata da

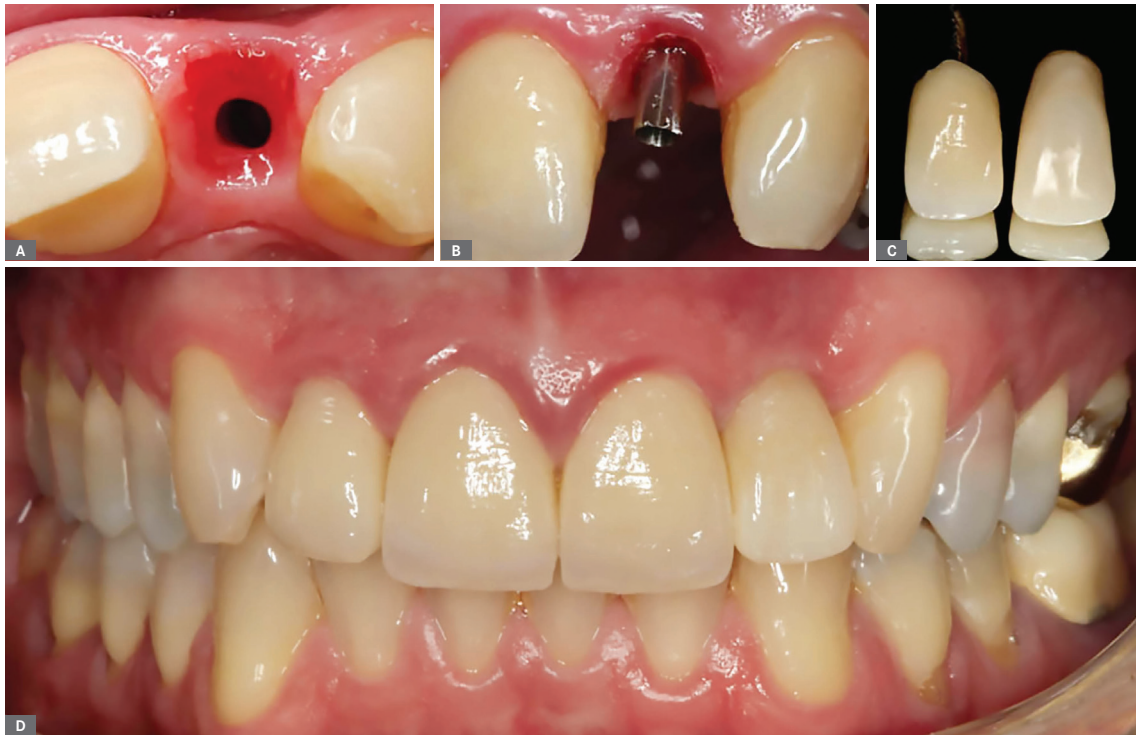
Figura 8: A) Tecido gengival cervical na área do #22. B) Troca do componente protético. C) Ajuste do formato, contorno, textura e cor do elemento sobre implante, com base na reabilitação prévia sobre dente. D) Caso finalizado.

restauração pós-procedimento cirúrgico. O componente protético foi removido e constatou-se, também, bom aspecto do tecido gengival cervical, com cópia adequada do perfil de emergência modelado pelo provisório (Fig. 8A). Realizando uma análise do espaço protético existente, optou-se pela troca do munhão universal por outro com medidas 3,3 x 6 x 4,5mm – no intuito de levar a margem cervical da reabilitação mais para intrassulcular – e componente com *index* de posicionamento (Fig. 8B). O mesmo provisório foi utilizado, o qual foi reembasado após se realizar leve desgaste interno. A partir disso, foram realizados os procedimentos convencionais de moldagem do

componente protético, instalado em definitivo, e provas para ajustes de forma, contorno, textura e cor do elemento sobre implante, tendo como referência a coroa previamente confeccionada sobre o NMF e raiz fraturada (Fig. 8C).

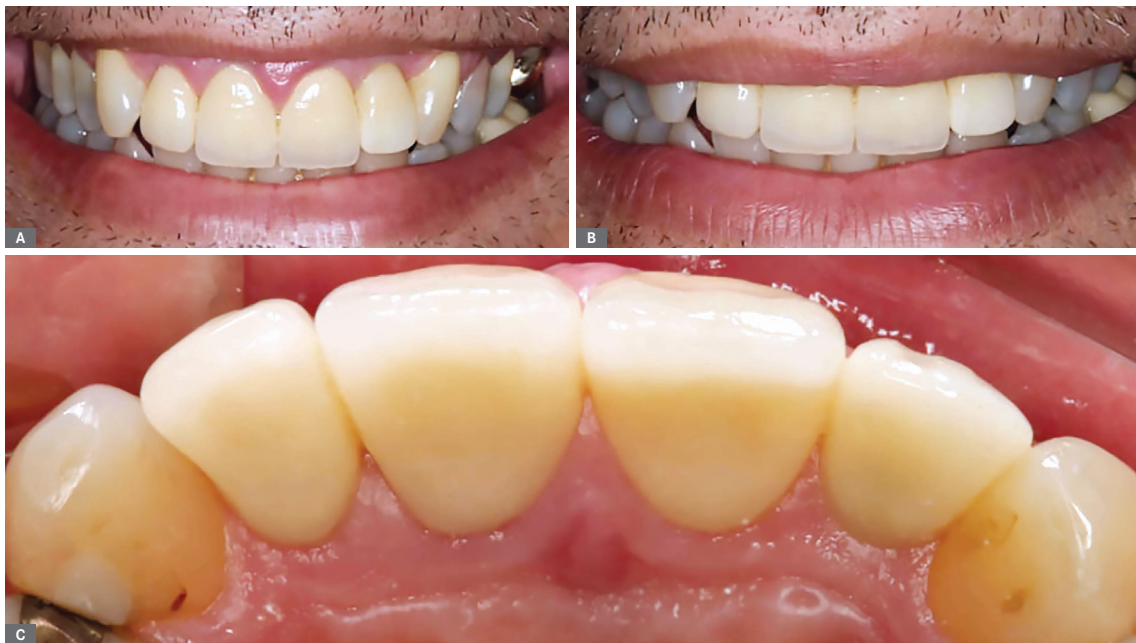
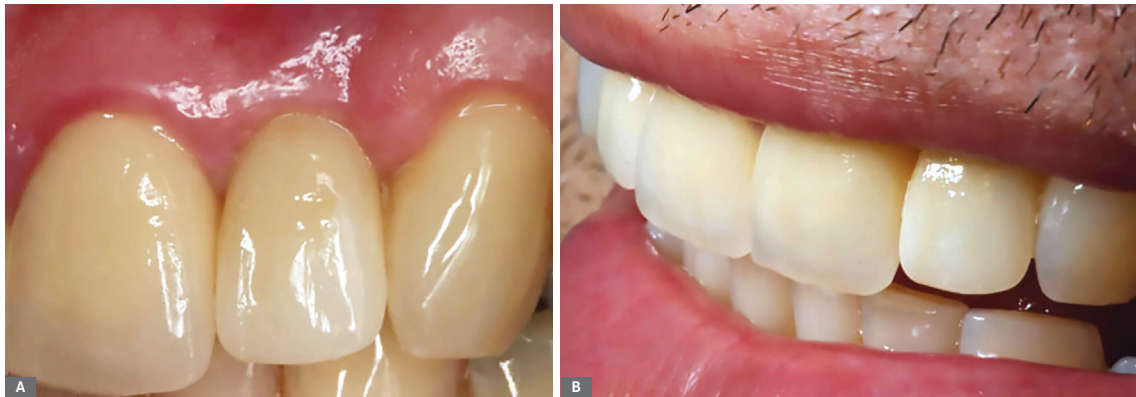
Figura 9: Caso finalizado.

Figura 10: Caso finalizado.

A finalização do caso mostrou-se bastante interessante, uma vez que era grande a expectativa de manutenção do ótimo resultado obtido anteriormente à fratura (Fig. 8D, 9A, 9B, 9C, Fig. 10A e 10B).

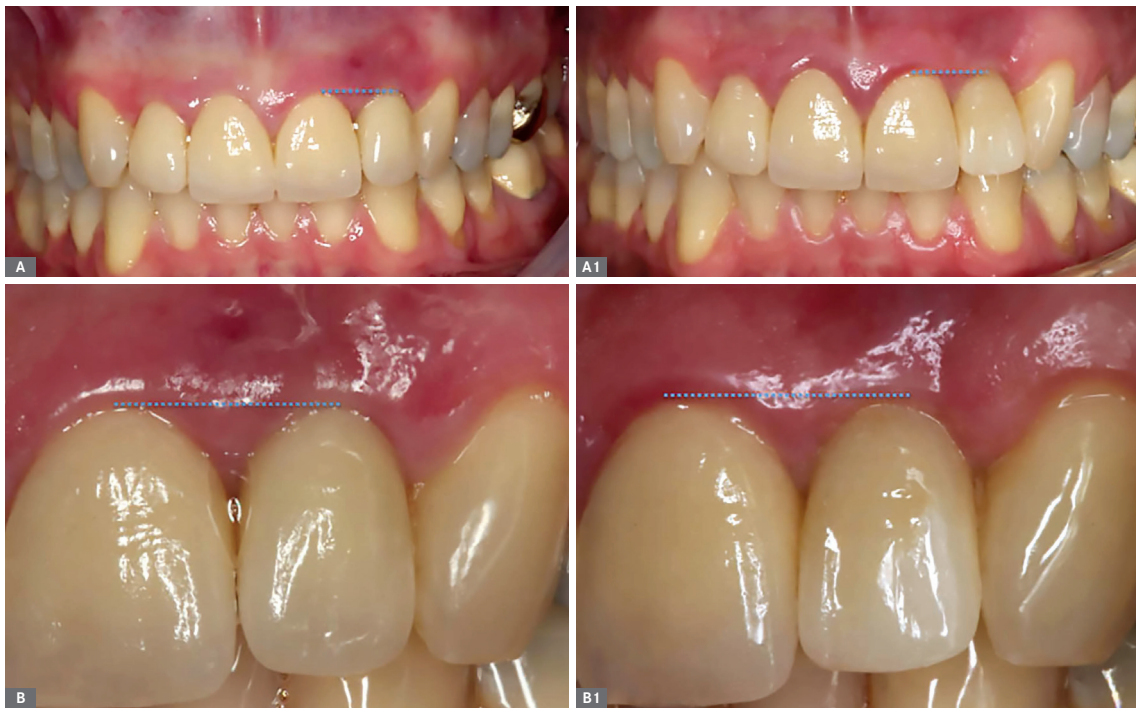
Nota-se nas Figuras 11A e 11A1, e 11B, 11B1 que, comparando-se o nível do tecido mole e a condição de gengiva marginal livre entre a restauração do elemento #22 sobre dente e sobre implante, essa pôde ser mantida de forma saudável e satisfatória, com bom contorno e manutenção do arcabouço gengival e papilar, sem retração gengival ou qualquer tipo de alteração na transição entre restauração sobre dente e restauração sobre implante.

Figura 11: A, A1) Condição do nível de tecido mole e gengiva marginal da restauração sobre o dente #22. B, B1) Condição do nível de tecido mole e gengiva marginal da restauração sobre o implante na região do dente #22.
