Levantamento da atual situação das nascentes classificadas pelo Programa Produtores de Água¹

Juliana Cristina Teixeira Dantas Pereira²; Hallyne Araújo Ferreira³

¹Artigo apresentado à Faculdade de Engenharia Ambiental como parte dos requisitos para obtenção do título de Engenheiro Ambiental, Faculdade de Engenharia Ambiental, Universidade de Rio Verde, 2012.

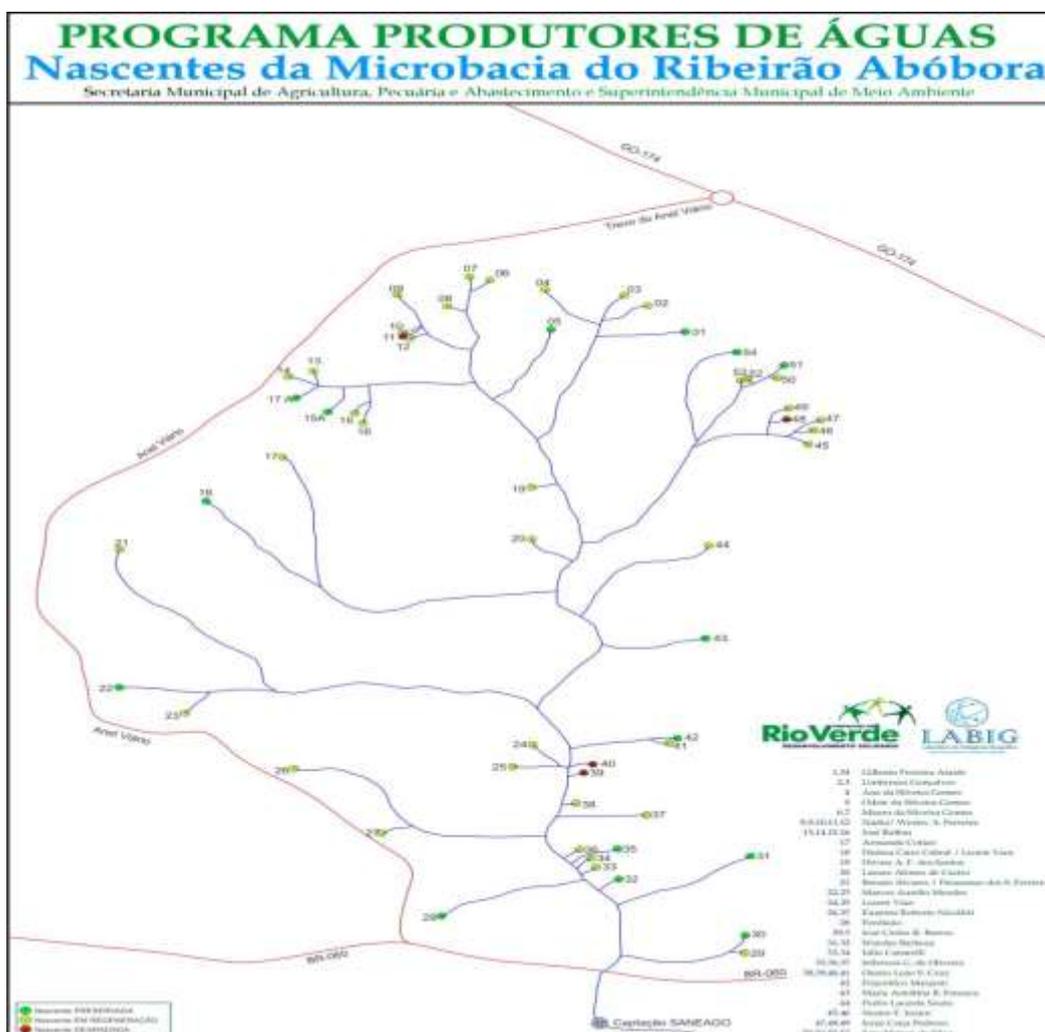
Figura 1: Nascentes da Microbacia do Ribeirão Abóbora.

Estudo realizado sobre as nascentes da microbacia do Ribeirão Abóbora no município de Rio Verde que está localizada na porção sudoeste do Estado de Goiás, entre as coordenadas geográficas de 17°02'19" a 18°23'24" de latitude Sul e 50°18'33" a 51°46'58" de longitude Oeste, situando-se acima da captação de água para abastecimento urbano e distribuídas desde a margem esquerda da GO-174, saída para Montividiu, seguindo por todo anel viário e terminando na BR-060, perfazendo uma área de 54,79 km² mostrado no quadro abaixo.

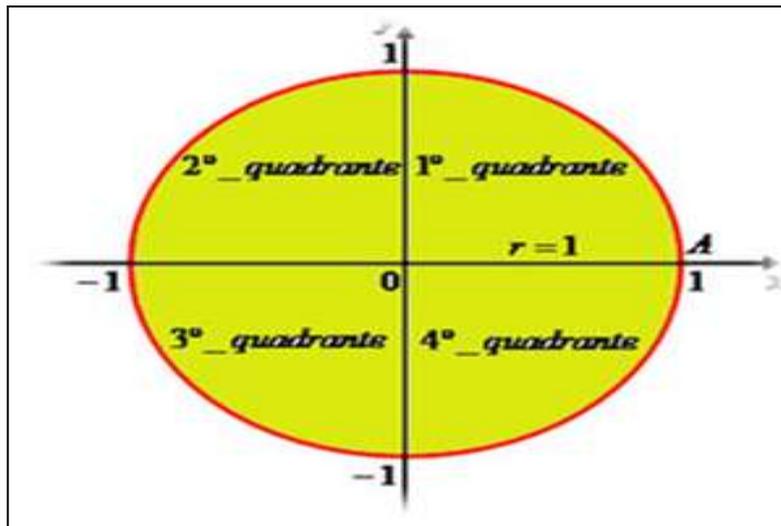
Figura 2: Modelo de quadrante usado pelo Programa Produtores de Água

Para a reclassificação das Nascentes o Programa Produtores de Água usou um quadrante no processo de georreferenciamento.

Cada quadrante foi avaliado Pelo Programa Produtores de Água (2011), quanto à área de cobertura vegetal de espécies nativas do cerrado e a presença ou ausência de fatores de perturbação, a saber: resíduos sólidos oriundos das atividades agropecuárias no entorno das nascentes, uso conflitante das APP, isto é, utilização das APP como bebedouros para dessedentação de animais, substituição ou utilização das APP como pastagens ou lavouras e, sinais de processos erosivos (escoamento superficial de sedimentos, sulcos, ravinas ou voçorocas).

Nascentes Preservadas/Regeneradas aquelas que apresentaram todos os quadrantes com cobertura vegetal total de espécie nativa ou em faixa de 76 a 100%, com ausência de fatores de perturbação e de sinais de processos erosivos.

Nascente em Regeneração as que apresentaram pelo menos um dos quadrantes com cobertura vegetal parcial de espécie nativa ou faixa de 25 a 75%, onde as matas ciliares exibiam fatores de perturbações, tais como: evidências de presença de gado (pegadas e dejetos), ausência de cerca de isolamento, pois nem toda a nascente foi cercada em 2008.

Nascentes Degradadas considerada em 2011 pelo Programa Produtores de Águas um dos casos mais graves onde a cobertura vegetal nativa estava praticamente ausente ou com menos de 25% de cobertura vegetal em pelo menos um dos quadrantes avaliados, sendo em sua maioria substituída por pastagens ou área de cultivo. Foram observados os seguintes fatores de perturbação: escassa cobertura vegetal com espécies nativas do cerrado, ausência de cerca de isolamento, presença de gado, presença de processos erosivos (erosão laminar).

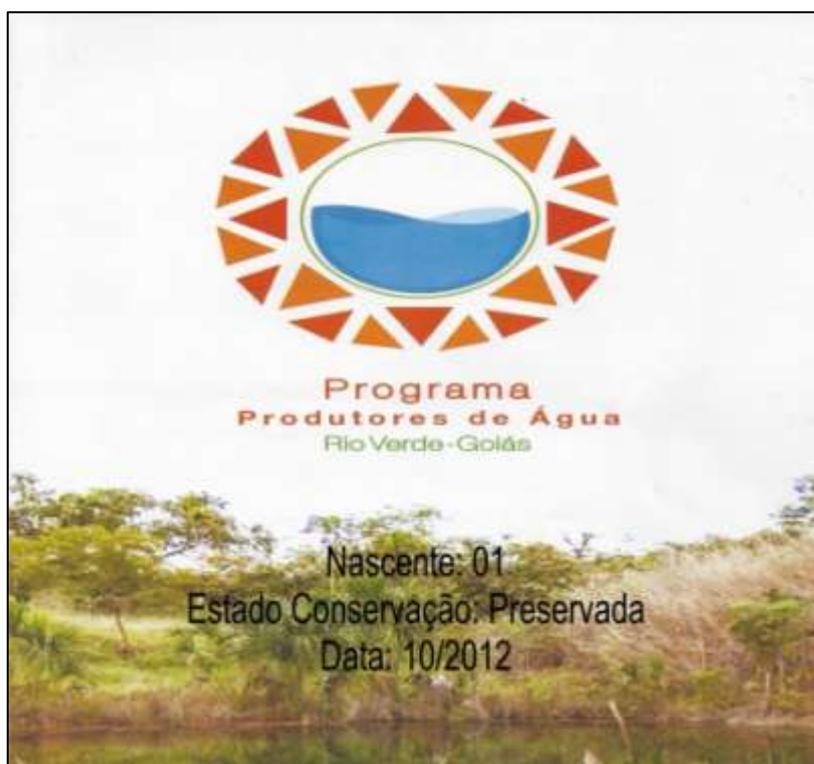
Anexo 1 - Placas que foram colocadas em cada nascente conforme seu estado de conservação, com o objetivo de facilitar levantamentos futuros.

Através do laudo técnico utilizado pelo programa Produtores de Água 2011, foi possível identificar melhorias nas nascentes, devido ao levantamento e os processos de recuperação proposto por Furtado 2008. As nascentes foram identificadas com placas informativas com mês, ano e o estado e conservação atual.

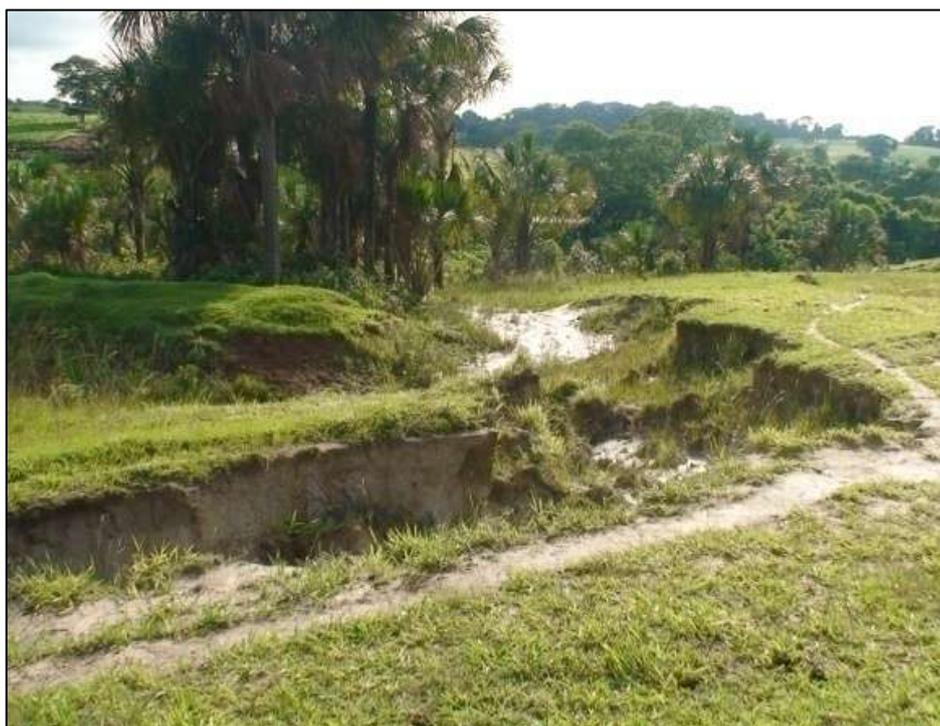
Anexo 2 - Foto feita por Furtado 2008 da nascente nº 11 Classificada como Degradadas.

Há casos mais graves como as nascentes, classificadas em degradadas em 2008 o estado de conservação ainda permanece o mesmo depois da reclassificação do Programa Produtores de Água em 2011, demonstrando às influências antrópicas e ausência de cercas; visto que outras medidas conservacionistas ainda são necessárias, podendo comparar os resultados atingidos com os resultados dos autores que diz que os planos de recuperação dessas áreas degradadas devem levar em consideração modelos de reflorestamento que acelerem o ganho de biomassa, mas, principalmente, auxiliem no processo de drenagem das águas pluviais de forma a minimizar o impacto do assoreamento das nascentes e maximizar a reposição hídrica dos lençóis (Gênova et al., 2007).

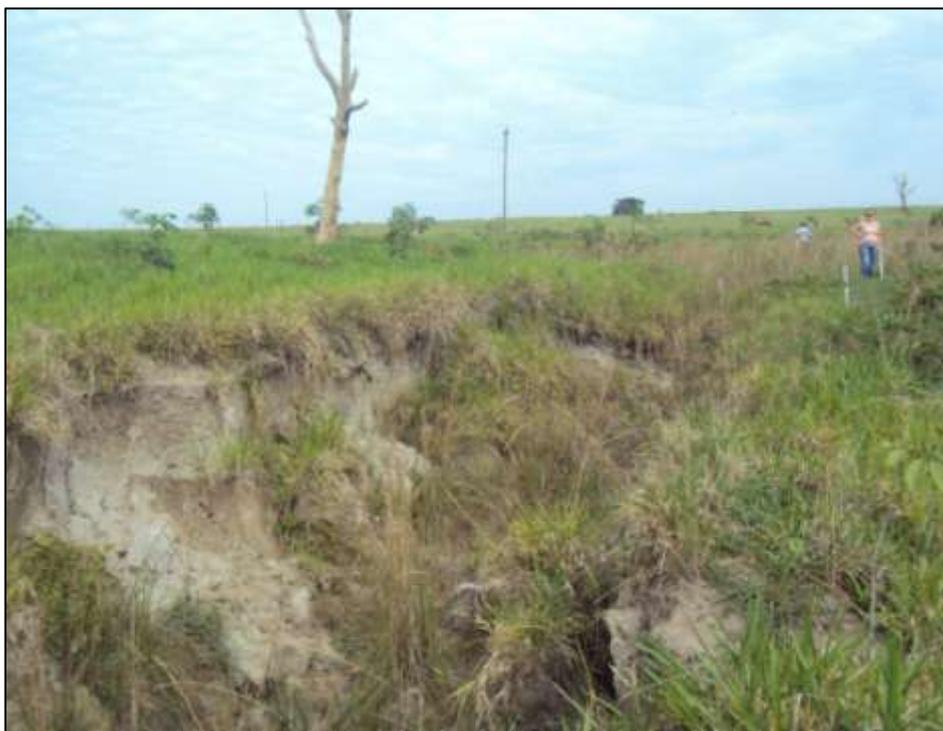
Anexo 3 - Nascente n° 11 foto feita em Outubro 2012

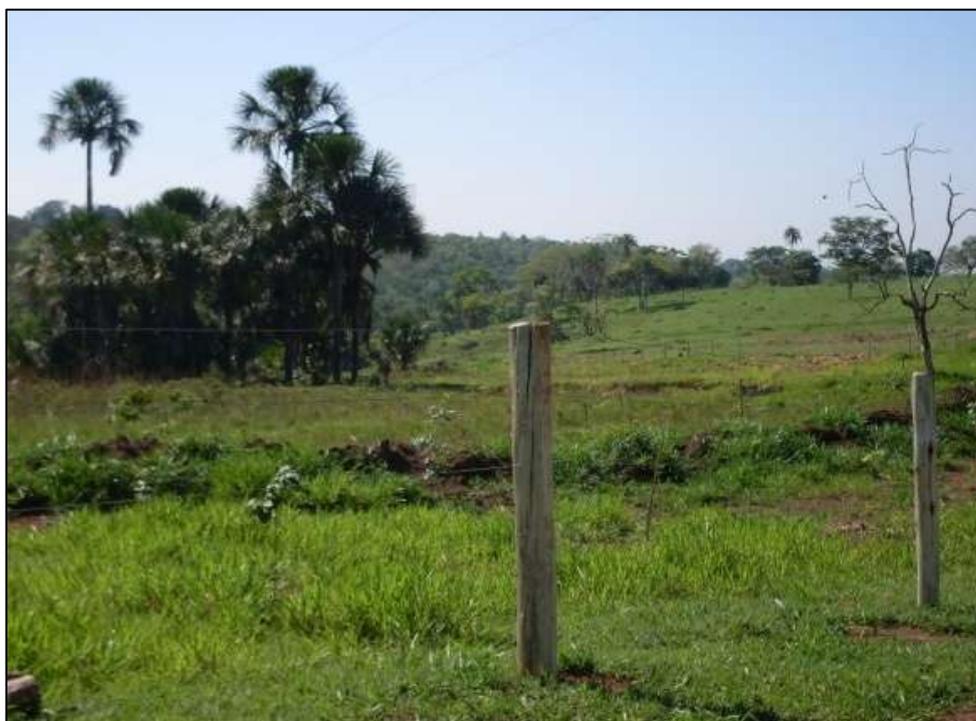
Anexo 4 - Cerca nascente n°11 feita por Furtado 2008

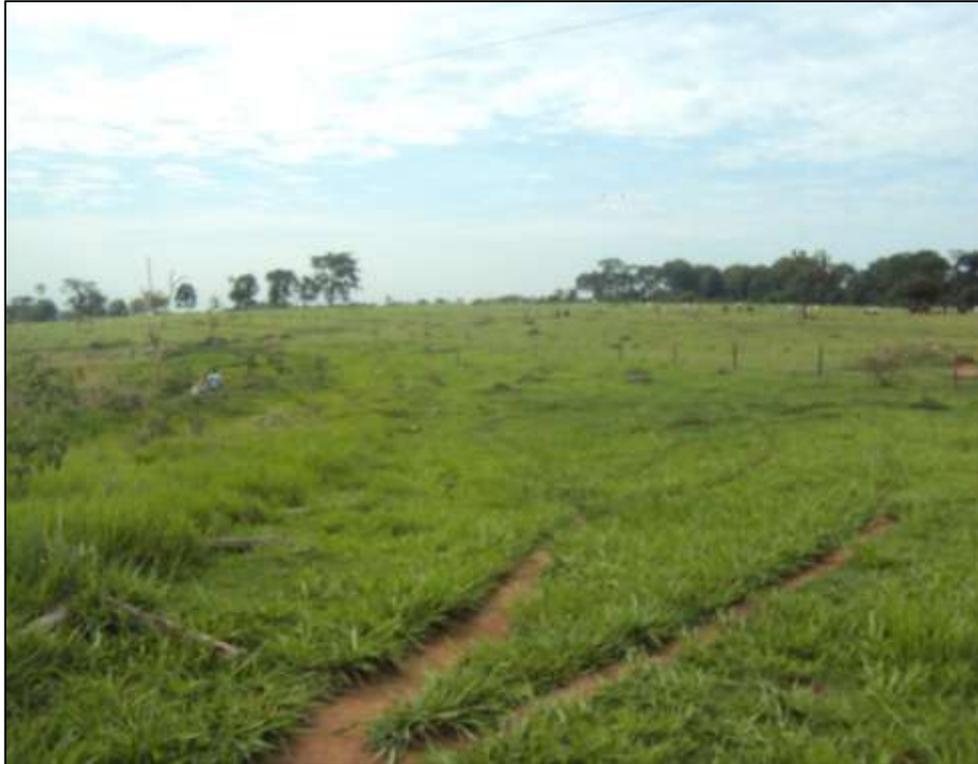
Anexo 5 - Mudança da cerca feita em Outubro de 2012

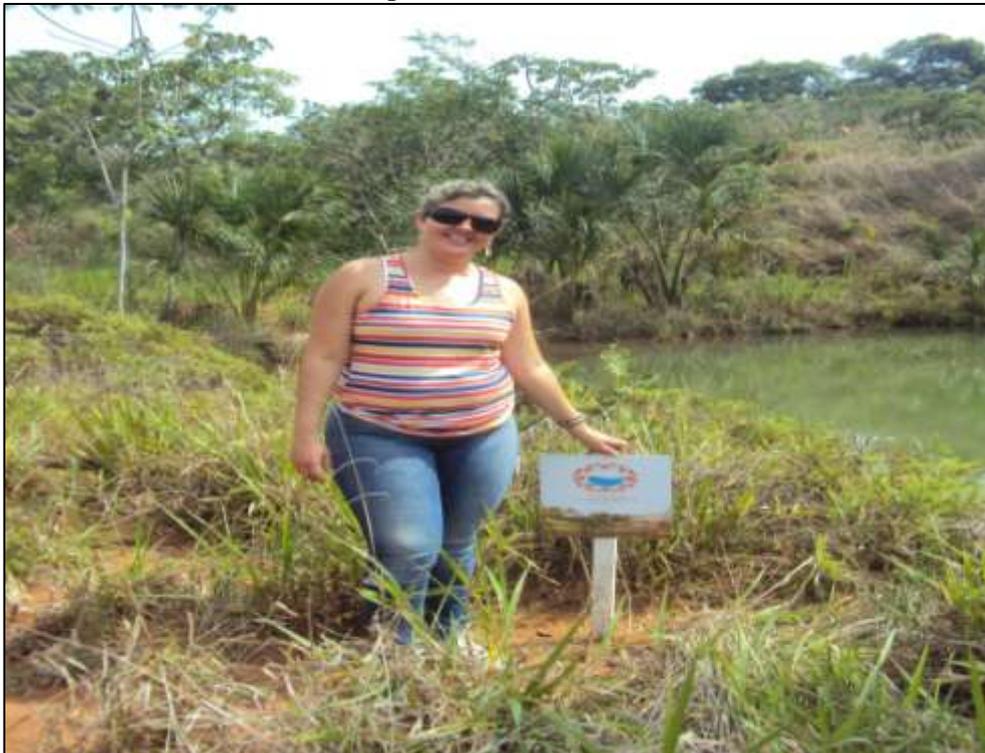
Placas instaladas pela autora do Levantamento 2012
