# MONITORAMENTO DA QUALIDADE DA ÁGUA DO CÓRREGO DO SAPO NO MUNICÍPIO DE RIO VERDE, GOIÁS<sup>1</sup>

## MONITORING OF QUALITY OF WATER FROM THE SAPO STREAM IN THE MUNICIPALITY OF RIO VERDE, GOIÁS

<sup>2</sup>Trabalho de Conclusão de Curso para obtenção do Título de Engenheira Ambiental, Semestre 2017/1.

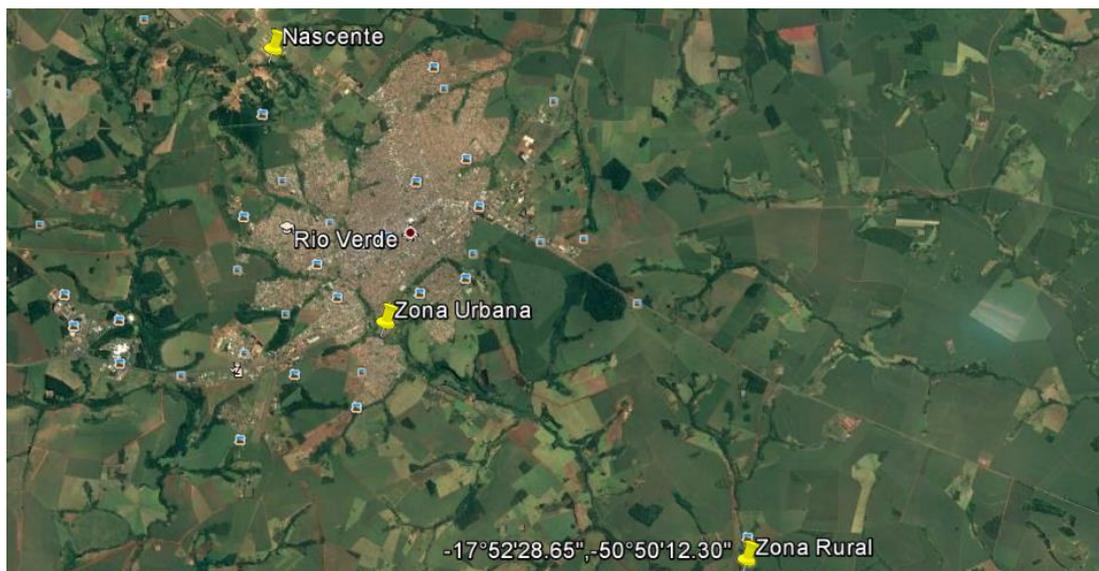
**Figura 1:** Localização dos pontos das coletas

O ponto 1 (P1) está localizado na coordenada geográfica: latitude (S) - 17°45'9.13"S; longitude (W) - 50°57'17.33"O, o ponto 2 (P2) está localizado na coordenada geográfica: - 17°49'3.83"S latitude sul e longitude (W) - 50°55'37.75"O e o ponto 3( P3) está localizado na coordenada geográfica: -17°52'28.65"S latitude sul e longitude (W) - 50°50'12.30"O.

O primeiro ponto (P1) localiza- se na nascente do Córrego, neste ponto possui área de preservação permanente adequada e não há registros de lançamentos de efluentes, sendo assim, a água possui boa qualidade.

O segundo ponto (P2) localiza- se no ambiente urbano, sem mata ciliar adequada, verifica-se neste ponto despejo de resíduos e lançamento de efluentes. Dentre os pontos, este é o que possui maior fluxo de automóveis, e neste local possuem ocupações impróprias em suas margens, sendo assim, o mesmo não possui água de boa qualidade.

O terceiro ponto (P3) encontra- se fora do ambiente urbano, na zona rural do município, onde há fluxo mediano de automóveis.
