# **Plano de recuperação de área degradada fazenda Santa Izabel em Santa Helena de Goiás<sup>1</sup>**

<sup>1</sup>Artigo apresentado à Faculdade de Engenharia Ambiental como parte dos requisitos para obtenção do título de Engenheiro Ambiental, Faculdade de Engenharia Ambiental, Universidade de Rio Verde - GO, 2014.

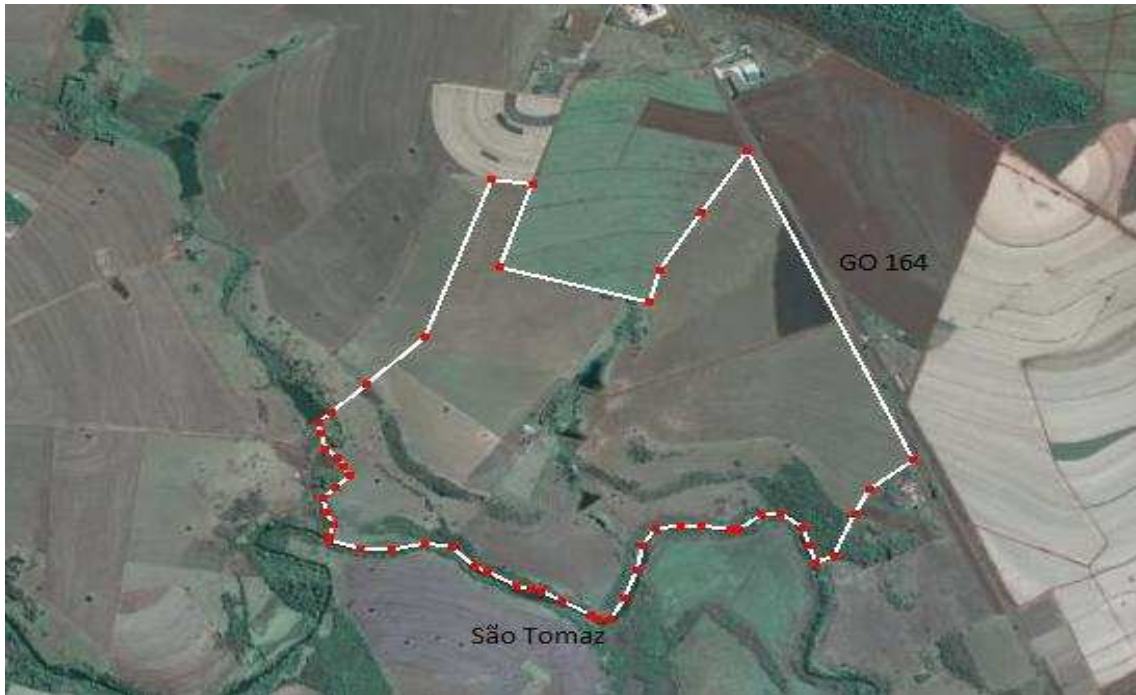
Figura 1. Croqui Fazenda Santa Izabel

A área estudada fica na região de Santa Helena de Goiás, com um total de 268,200 ha, localizada conforme o croqui da Figura 1.

Inicia-se a descrição deste perímetro no ponto 01, de coordenadas N= 8025812 e E=546270; com as seguintes distâncias: 229,90m até o ponto 02 de coordenadas N=8025669 e E=546091; com as seguintes distâncias 429,08m, até o ponto 03 de coordenadas N=8025280 e E=545909; com as seguintes distâncias 2.528,32m até o ponto 04 de coordenadas N=8025456 e E=544020, com as seguintes distâncias 615,16m até o ponto 05 de coordenadas N=8025988 e E=543977, com as seguintes distâncias 580,87m até o ponto 06 de coordenadas N=8026385 e E=544401, com as seguintes distâncias: 1.328,36m até o ponto 07 de coordenadas N=8027085 e E=544661; com as seguintes distâncias 154,75m, até o ponto 08 de coordenadas N=8027063 e E=544814; com as seguintes distâncias 415,69m até o ponto 09 de coordenadas N=8026672 e E=544672, com as seguintes distâncias 597,30m até o ponto 10 de coordenadas N=8026520 e E=545250; com as seguintes distâncias 163,42m até o ponto 11 de coordenadas N=8026675 e E=545303; com as seguintes distâncias 618,96m até o ponto 12 de coordenadas N=8027198 e E=545634, com as seguintes distâncias 1.524,67m até

o ponto 01 ponto inicial da descrição deste perímetro. Todas as coordenadas aqui descritas e encontram-se representadas no sistema UTM, na zona 22K.

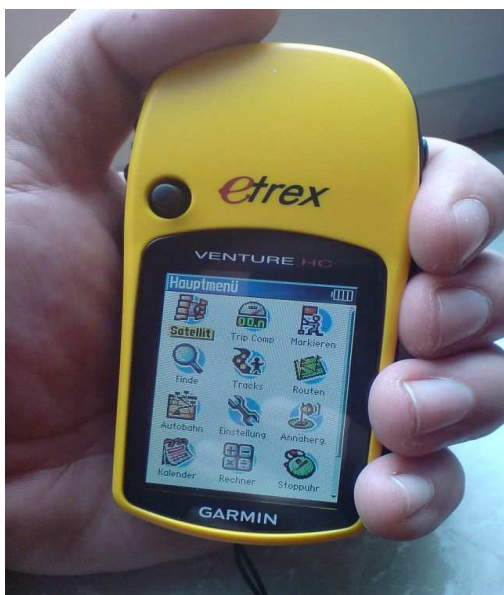
Figura 2. Equipamento de GPS (*Global Positioning System*)

Para cálculo do desnível da área e a marcação do perímetro foi utilizado equipamento de GPS (*Global Positioning System*), através do cálculo de cotas de altitudes, dado esse fornecido pelo equipamento. Utilizou-se o equipamento da marca Garmin, modelo Venture HC (Figura 2).

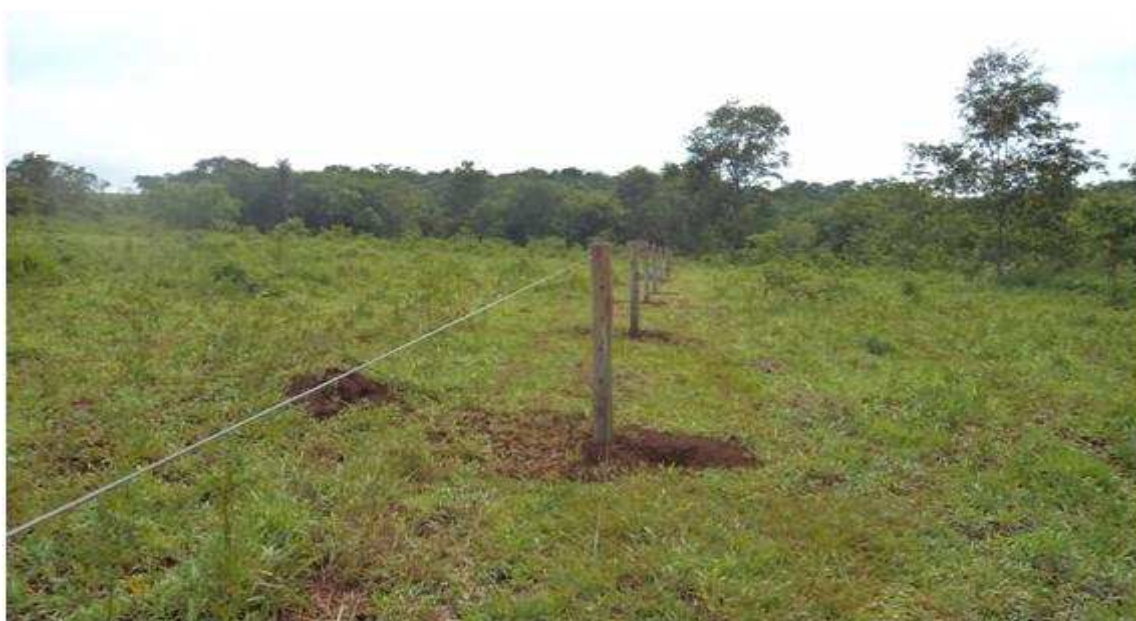
Figura 3. Perímetro de Área de Preservação Permanente

O Código Florestal estabelece que as Áreas de Preservação Permanente (APP) devem ser cercadas com arame liso, a uma distância entre poste de 3 metros, com demarcação na parte superior dos postes, com tinta amarela. Sendo o primeiro ponto levantado no PRAD da Fazenda Izabel, a cerca da propriedade foi devidamente colocada, visando à preservação das mudas nativas que foram plantadas (Figura 3).

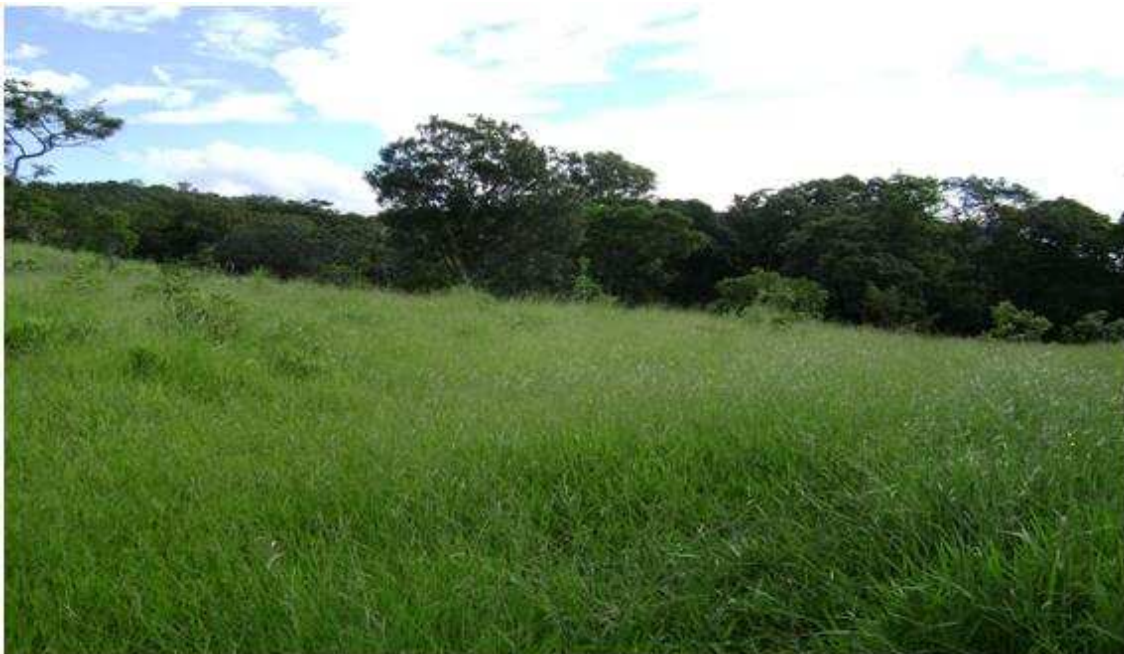
Figura 4. Presença de gramíneas invasora

O segundo ponto apresentado pelo PRAD, foi quanto à presença de gramíneas invasoras (Figura 4), que impedem o crescimento e desenvolvimento de plantas nativas da região. Ainda coloca-se a necessidade de reflorestamento na área, já que houve o desmatamento da área para abertura de novos campos de produção agrícola.

Após a análise e implantação do PRAD, foi feita a limpeza da área, através do processo de roçagem (Figura 5) e conjuntamente foi feito o plantio de árvores nativas do cerrado, visando à cobertura da mata ciliar e o atendimento a legislação florestal. O produtor, propondo-se a atender a legislação do Código Florestal Brasileiro, utilizou-se da alternativa de recuperar a APP da Fazenda Santa Izabel, através do plantio de espécies comuns do cerrado brasileiro, no entanto, poderia ainda utilizar-se da alternativa de plantio de árvores frutíferas já que isso é possível na nova legislação (BRASIL, 2012).

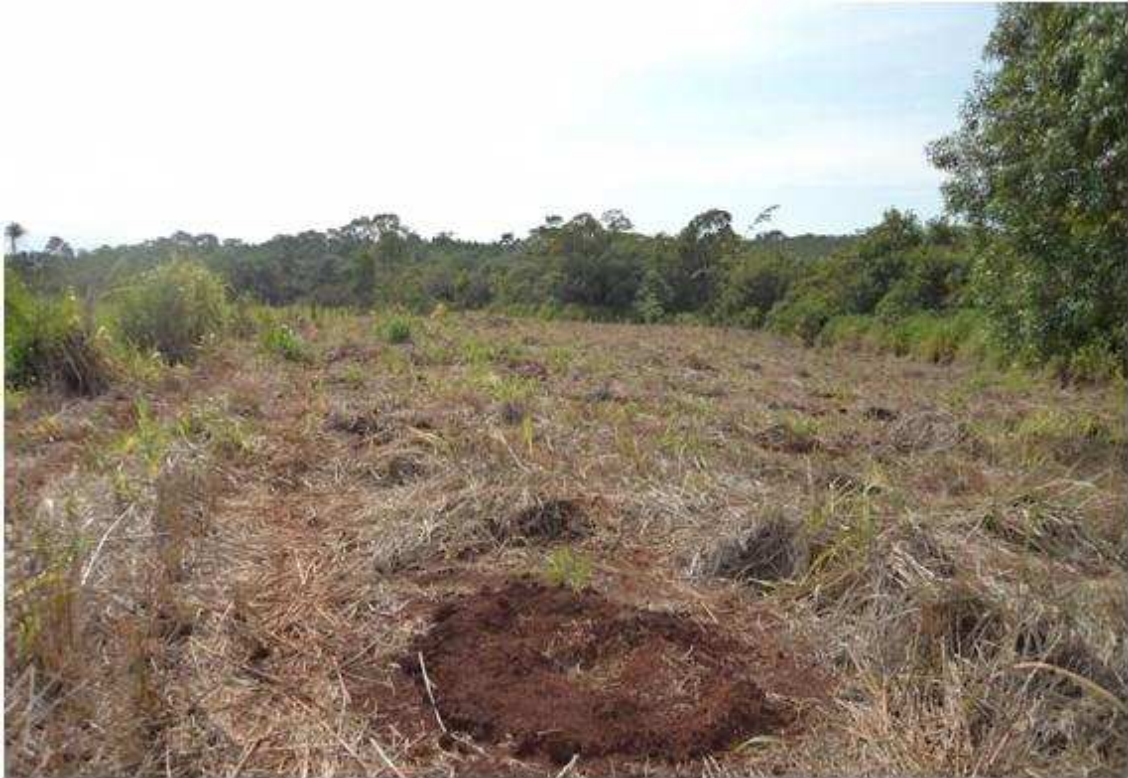
Figura 5. Processo de roçagem

O processo de roçagem (Figura 5) foi realizado com o intuito de fazer um melhor controle de pragas. Fato esse comprovado pelo estudo de Martins (2011).

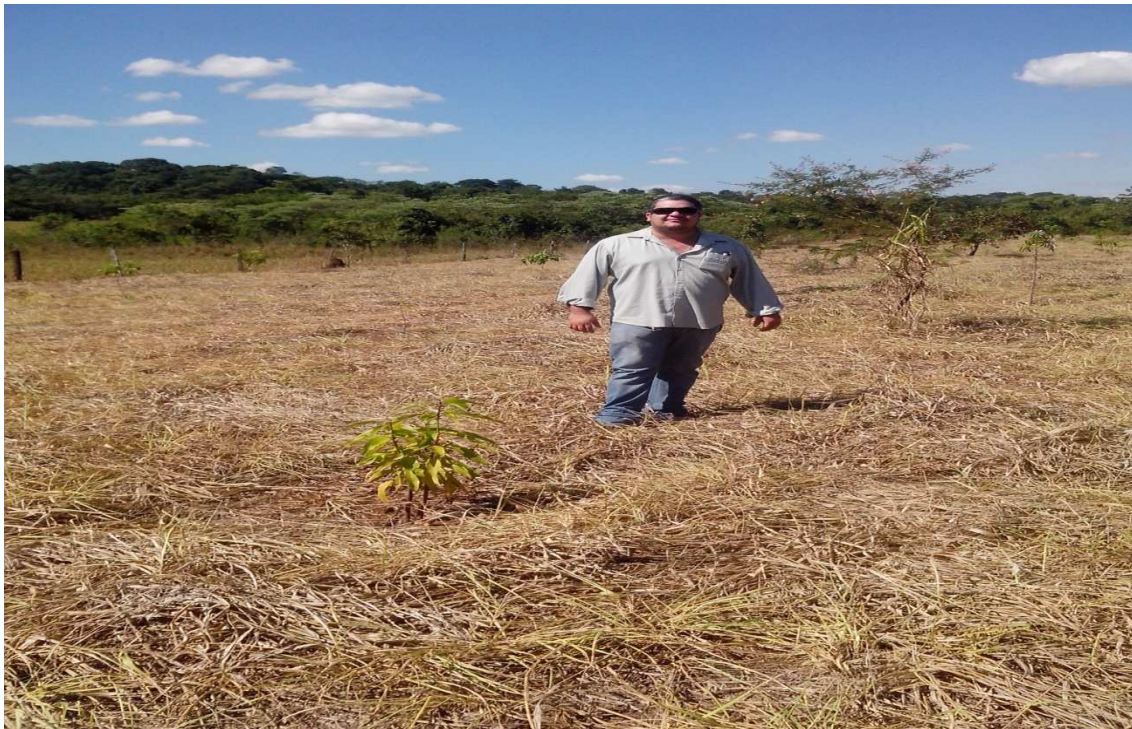
Figura 6. Vistoria da área após o plantio (15 meses após plantio das mudas)

O desenvolvimento das plantas foi acompanhado durante o estudo (figura 6), visando analisar os índices de perdas de mudas e controle de plantas invasoras e de formigas, que prejudicam o desenvolvimento das plantas. O plantio de árvores nativas do cerrado foi utilizado, por se saber da importância deste para a flora brasileira. Sendo uma grande fonte de diversidade, o cerrado demonstra sua importância ao se caracterizar como o segundo bioma brasileiro, isso porque tem um grande potencial de recursos hídricos, e possibilita a diversidade em suas áreas (SILVA e PASQUALETO, 2007).

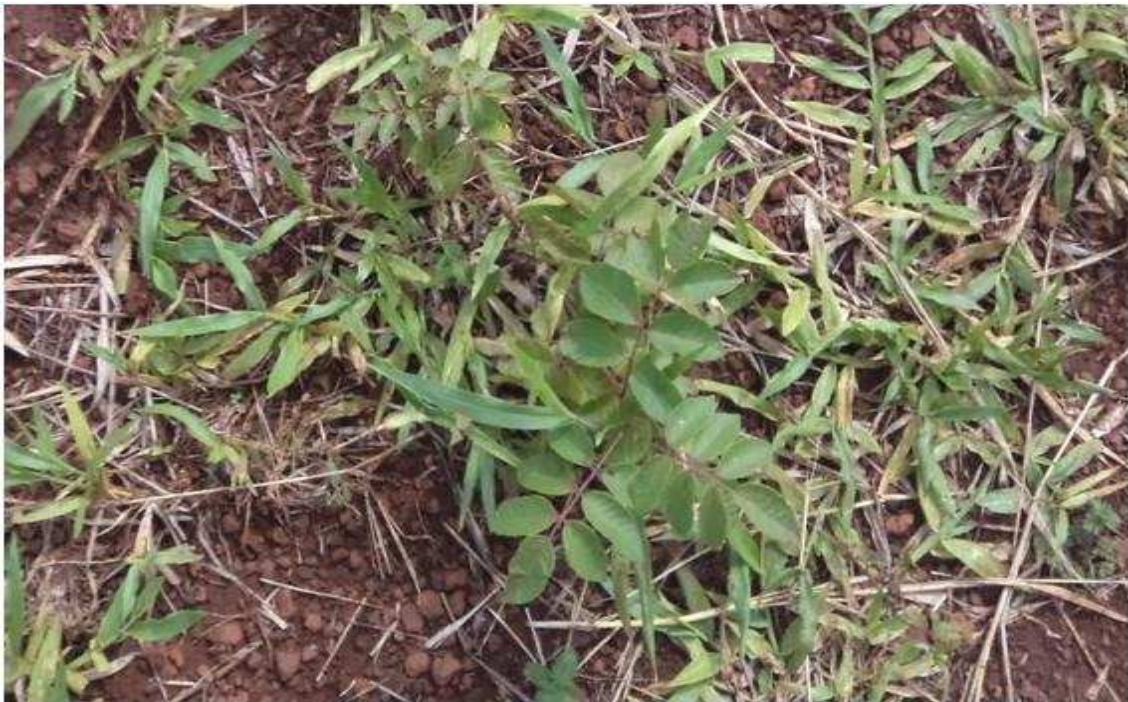
Figura 7. Muda de Aroeira (planta nativa do cerrado)

As áreas degradadas foram recompostas com mudas de plantas nativas da região, como por exemplo, a *Schinus molle L* (aroeira) (Figura 7). O plantio de mudas é um processo mais oneroso para o produtor rural, porém representa uma forma de recomposição mais rápida, pois as plantas têm maior chance de desenvolvimento e uma menor perda, quando comparadas ao plantio por semente (FERREIRA et al., 2010).
