# RECUPERAÇÃO DA ÁREA DEGRADADA NA “CHÁCARA DA BOMBA” EM PARANAIGUARA, GOIÁS

Dessa forma, o objetivo deste trabalho foi recuperar Mata Ciliar, juntamente com a Área de Preservação Permanente (APP) da “Chácara da Bomba”, às margens do Córrego Mateirinha, no município de Paranaiguara – GO, buscando recuperar os aspectos biológicos da área e sua biodiversidade e ainda, verificar a eficiência do método de recuperação empregado.

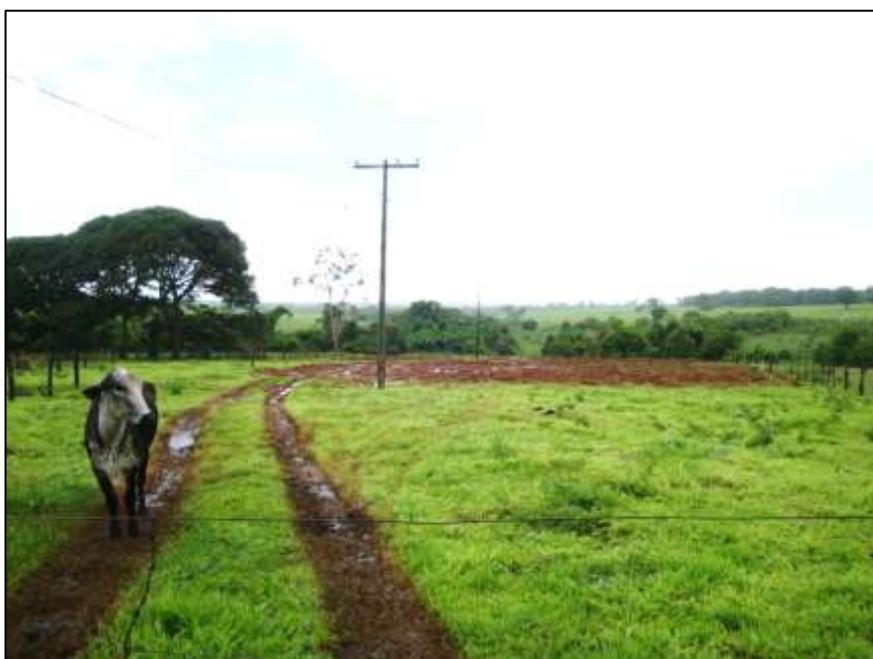
**Figura 2** – Área de Recuperação da “Chácara da Bomba” no Município de Paranaiguara/Goiás, antes da recuperação.

A área a ser recuperada contempla a parte vegetada da APP do Córrego Mateirinha e encontrava-se formada por pastagens do tipo *Urochloa decumbens* (Stapf.) Welister, e grama cuiabana (*Paspalum notatum*), além de encontrar-se invadida e utilizada para criação de gado (Figura 2 e Figura 3).

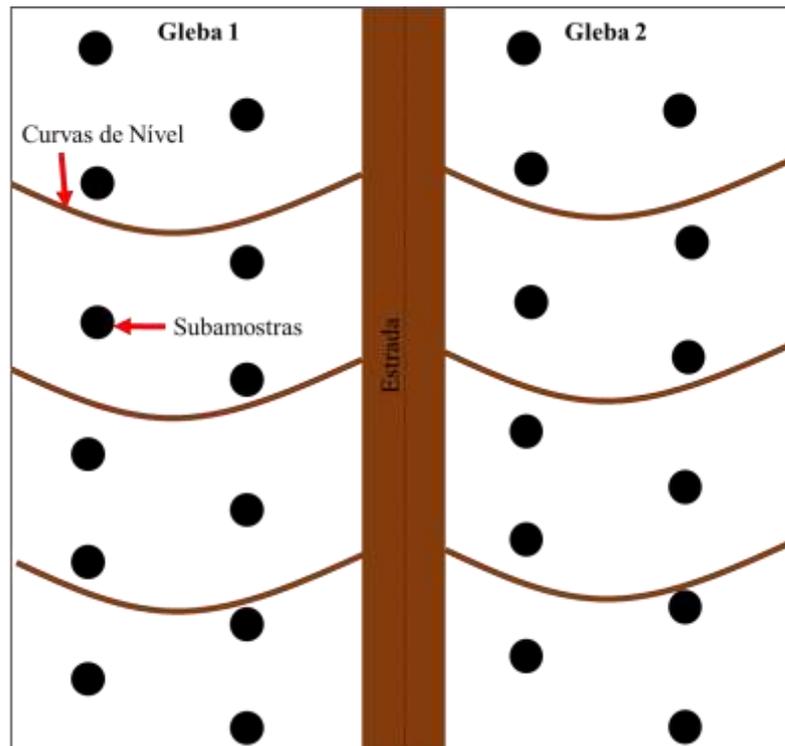
**Figura 4** – Esquema de Coleta de Subamostras para Análise do Solo.

Para a realização da análise do solo, dividiu-se o terreno em duas glebas, coletando amostras compostas homogêneas com sub amostras coletadas em forma de “zig-zag”, conforme esquema abaixo ilustrado (Figura 4).
