RECUPERAÇÃO DA MATA CILIAR DA NASCENTE CÓRREGO COLOMBO EM SÃO SIMÃO – GO¹

¹Artigo apresentado à Faculdade de Engenharia Ambiental como parte dos requisitos para obtenção do título de Engenheiro Ambiental, Faculdade de Engenharia Ambiental, Universidade de Rio Verde, 2014.

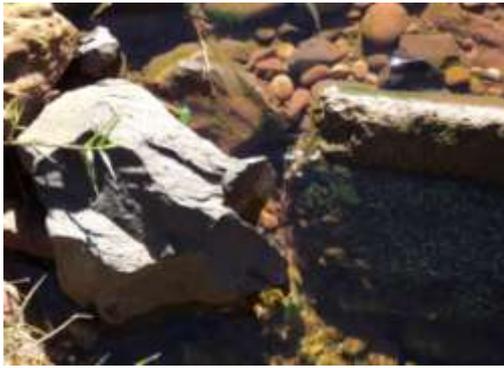
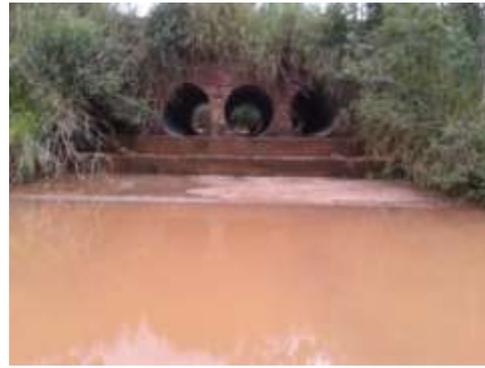
Figura 01 Córrego Colombo – nascente antes e após a enxurrada.

Dentre os principais problemas enfrentados pelo córrego está o acúmulo de lixo que varia desde restos de materiais de construção, como lixo comum, descarte de pets e as enxurradas que deságuam em sua nascente fizeram com que o córrego se encontrasse no atual estado de degradação ambiental, tornando a água imprópria para o consumo humano e contribuindo para o assoreamento gradativo do mesmo (Figura 01 e 02).

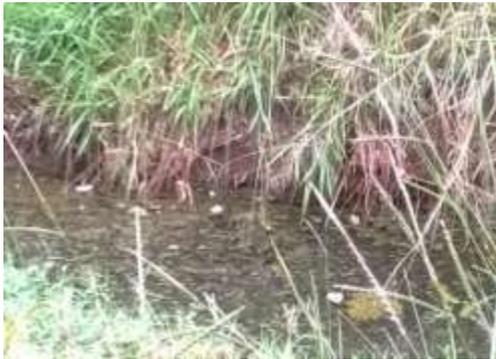
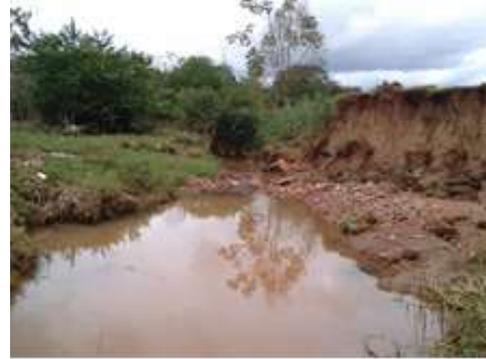
Figura 02 – Córrego Colombo – situação atual.

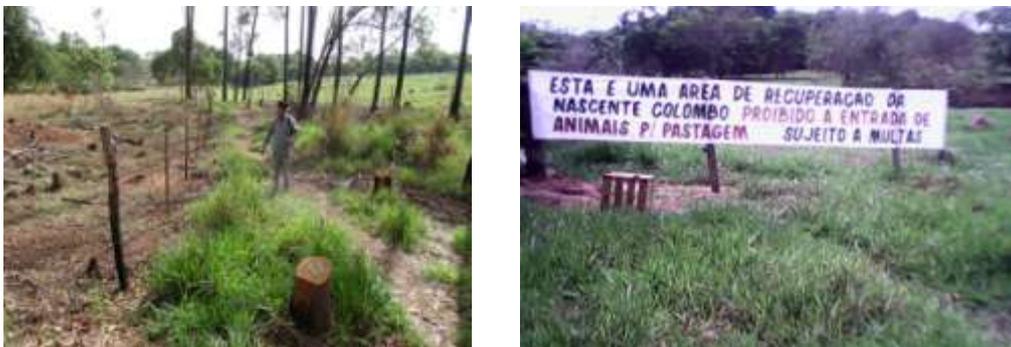
Figura 5 – Projeto Córrego Colombo - Cercamento e Faixas de conscientização.

Após o certame dos detalhes, o próximo passo era a execução do projeto. Visto que a área apresentava um estado de degradação em estágio avançado; acúmulo de lixo e um grande depósito de restos de materiais de construção e formigueiros que se encontravam no local iniciou-se primeiramente a limpeza da área, em seguida aplicação de formicida e mapeamento da área de utilização da nascente (Figuras 05). Entre as atividades realizadas e devido à atividade pecuária existente na região fez-se necessário o cercamento do local, pois os danos mais comuns são: pisoteamento de mudas e compactação do solo, dificultando o desenvolvimento das mudas.

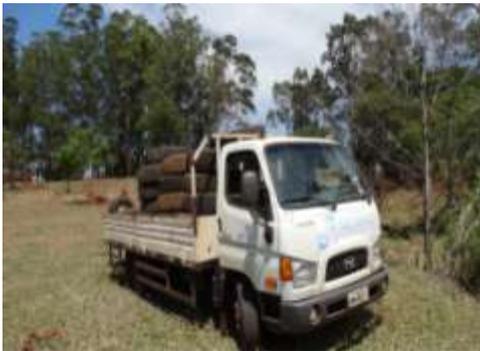
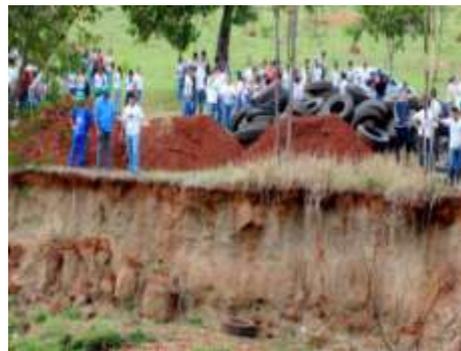
Figura 06 – Pneus recolhidos pela SUCAM e preparo do solo para a contenção.

Após foram utilizados quinze (15) caminhões de terra e cento e quarenta e nove (149) pneus para conter trinta (30) m de comprimento de erosão, os pneus utilizados

Após preparar o solo, os alunos participantes iniciaram as amarrações dos pneus e enfileiramento destes, a seguir um trator disponibilizado pela prefeitura iniciou o nivelamento do barranco para a cobertura da primeira fila (figura 06).

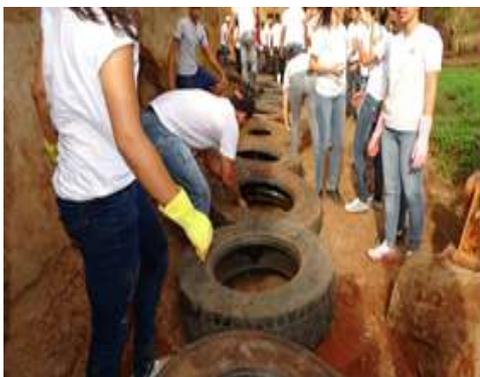
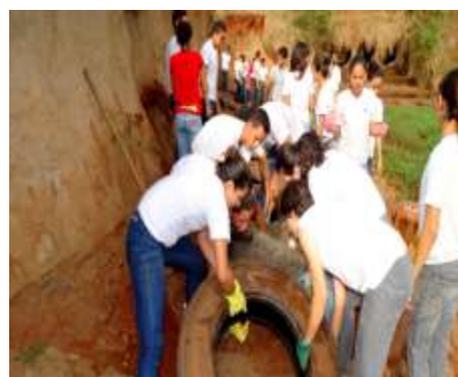
Figura 07 – Organização dos pneus para serem amarrados

Em outro momento, os alunos procederam com a fixação dos pneus utilizando arames para mantê-los presos enfileirados, para completar a fila do terraceamento conforme as figuras 07 e 08.

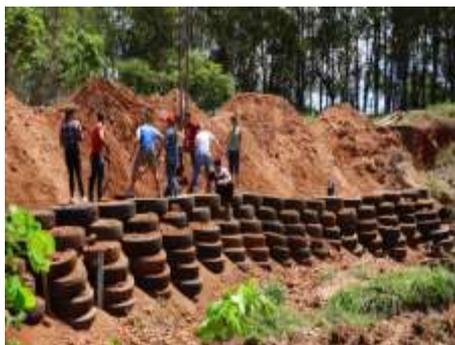
Figura 8 – Preparo, enfileiramento e cobertura dos pneus para contenção da erosão.

A técnica de contenção da erosão com a utilização de pneus mostrou-se eficaz, entretanto, ainda há muitas ações a serem realizadas para que a nascente volte a ser como antes. Isto acontece porque o processo de reposição natural da vegetação e do solo

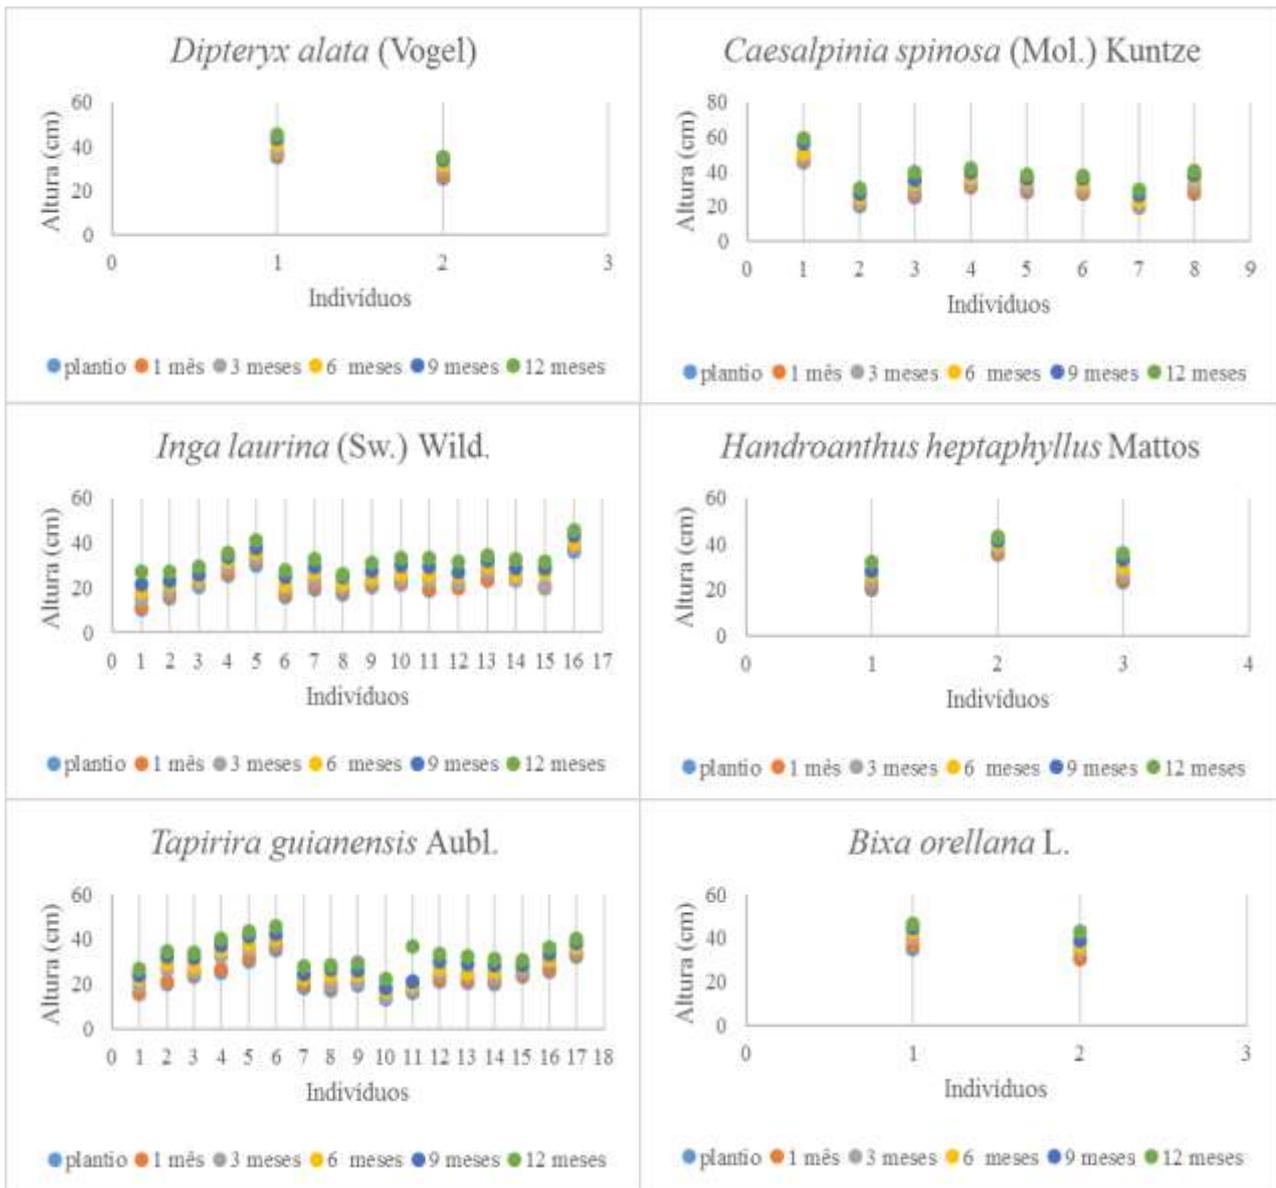
Figura 9 – Crescimento das espécies plantadas na restauração da nascente do Córrego Colombo, São Simão, GO.

As mudas doadas e listadas na Tabela 01 cresceram adequadamente como demonstradas na Figura 9. Entretanto, o índice de sobrevivência do baru, jenipapo e araucária foram de 0%, do Ingá-do-cerrado e urucum foram de 50%, 75% para o falso-pau-brasil, 66% do ipê rosa e 18% para o pau-pombo. Esta perda de mudas deveu-se à invasão de gado na área a ser restaurada.
