RECUPERAÇÃO DE ÁREA DE PASTAGEM DEGRADADA POR RAVINA

O objetivo deste trabalho foi, recuperar uma área degradada por ravina, onde ocorreu a avaliação da ravina, o plantio de mudas de espécies nativas do cerrado, determinar a porcentagem de sobrevivência das mudas e medir o seu desenvolvimentos durante um ano.

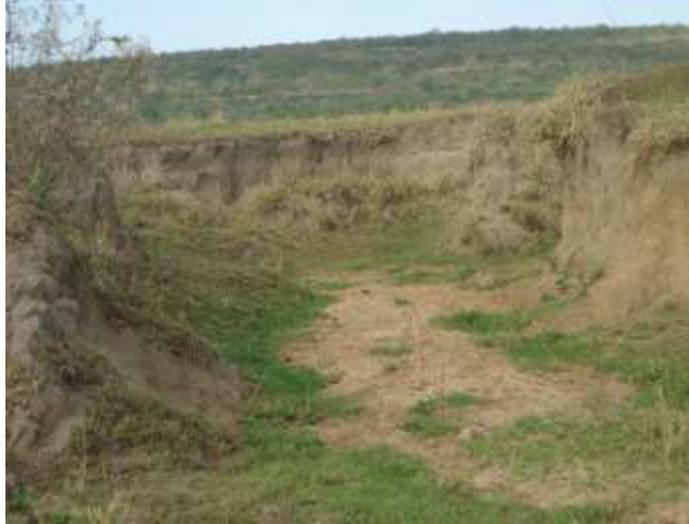
O mesmo ocorreu entre os meses de Setembro de 2014 à Outubro de 2015. A área do experimento é de 1815 m² (Figura 1). A ravina presente na área contém 1,5 metros de profundidade, 7,56 metros de largura e 19,20 metros de comprimento. Plantou-se 25 mudas de espécies nativas do cerrado na área erodido, com uma profundidade de 30 centímetros com espaçamento de 5 metros entre elas.

Figura 1 - Área erodida com 20 metros de comprimento.

Para reter o processo de ravina em sua cabeceira, fez-se um terraço com 1 metro de altura, 6 metros de base e 50 metros de comprimento, onde as medidas usadas para área com pequena declividade. Utilizou-se um trator Valmet 128 com o implemento lâmina na construção do terraço. Este manejo do solo no qual se levanta a terra em grandes torrões, serve para evitar o escoamento excessivo das águas pluviais, e também tem-se um resultado positivo na quebra de energia, ocorrendo a lixiviação para dentro da área em recuperação.

Cercou-se a área com 60 postes de madeira no comprimento de 2,20 metros, distantes 4 metros entre eles. Inseriu-se 4 esticadores de madeira de 3,30 metros, com 5 linhas de arame farpado, resultando 300 metros de cerca entorno da área erodida.

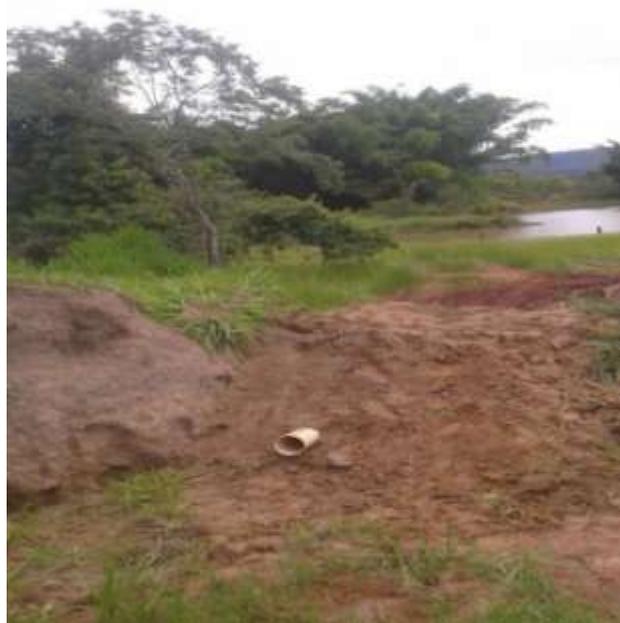
Colocou-se um cano de PVC de 100 milímetros e 6 metros de comprimento ao final da área, para retirada de excesso da água acumulada onde teria maiores sedimentos e local de muita chuva, (Figura 3).

Figura 3 – Cano de PVC adaptado para retirada de excesso de água

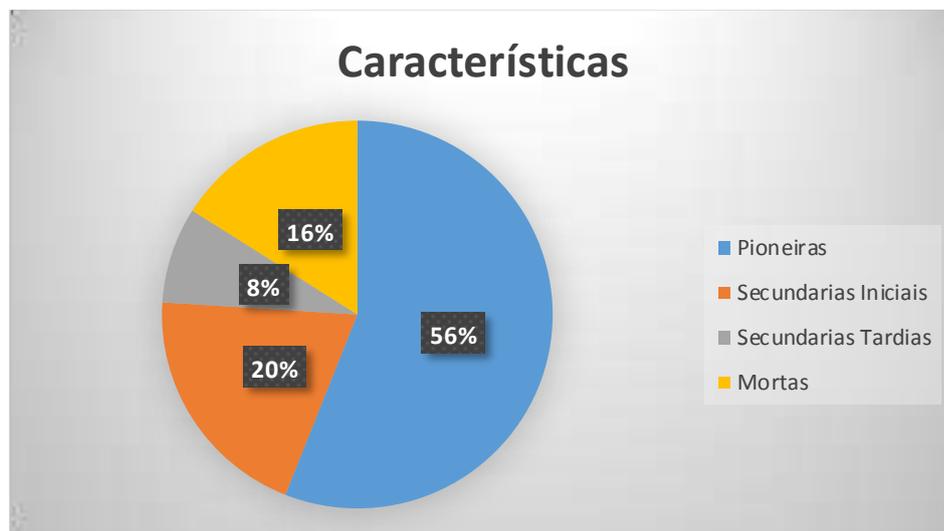
A Tabela 2 demonstra o índice de sobrevivência das espécies plantadas. Nota-se que a espécie tamboril apresentou uma mortalidade de 37,5%.

Porcentagem da mortalidade entre as espécies pioneiras, secundárias e secundárias tardias.

Acredita-se que a não sobrevivência da espécie Tamboril (*Enterolobium contortisiliquum*), provavelmente tenha sido ocasionado por, falta de água da chuva no período do ano, problemas em sua anatomia, manejo incorreto no momento do plantio.

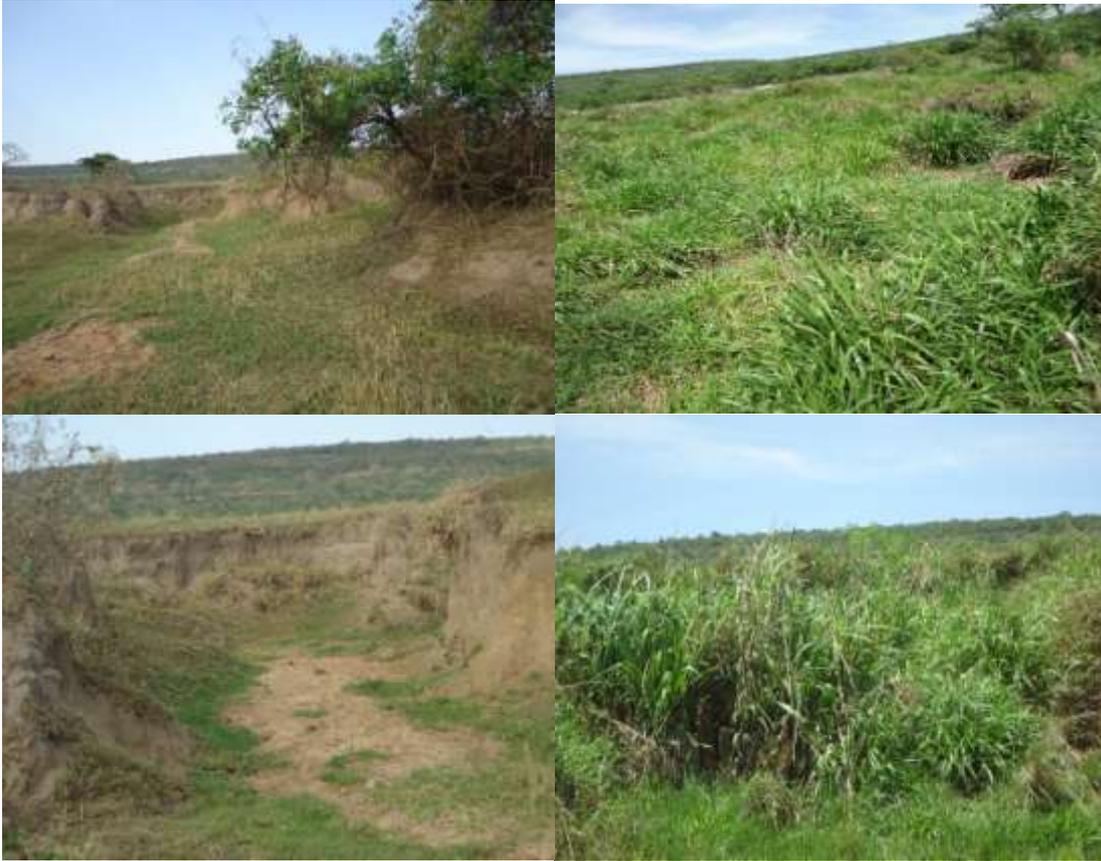
Na Figura 5, mostra-se a comparação entre o antes (2014) e depois (2015) da construção do terraço isolamento da área e o plantio das mudas de espécies nativas do cerrado. Nota-se que o terraço conteve a água e sedimentos evitando o processo erosivo e

possibilitando a regeneração natural. Destaca-se o crescimento vegetativo de gramíneas no centro da ravina e nos taludes. Salienta-se também que o crescimento das mudas nativas, foi favorecido pela ausência dos animais, paralização da lixiviação e aumento da infiltração da água no solo. Cabe lembrar que a recuperação da área valoriza a propriedade economicamente e ambientalmente.

Figura 5-Comparação entre o antes e depois da área erodida

A construção do terraço foi eficiente na canalização da correnteza das águas pluviais, pois paralisou-se o processo contínuo de erosão;

Percebeu-se que, com o isolamento da área (cerca), não houve trânsito de animais, evitando a degradação do solo e o pisoteio nas mudas;
