Recuperação de uma nascente localizada na Fazenda São João no município de Cachoeira Alta - GO¹

¹ Artigo apresentado à Faculdade de Engenharia Ambiental como parte dos requisitos para obtenção do título de Engenheiro Ambiental, Faculdade de Engenharia Ambiental, Universidade de Rio Verde, 2014

Recovery from a spring located at Fazenda São João in the municipality of Cachoeira Alta - GO

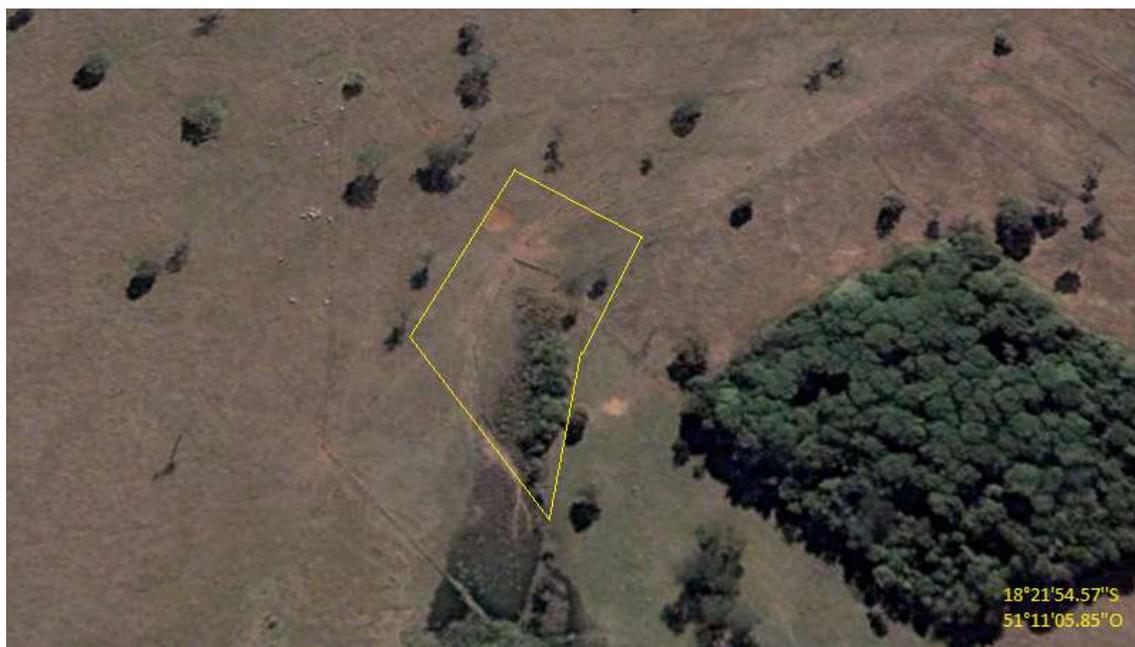
Levantamento topografico da Nascente a ser recuperada

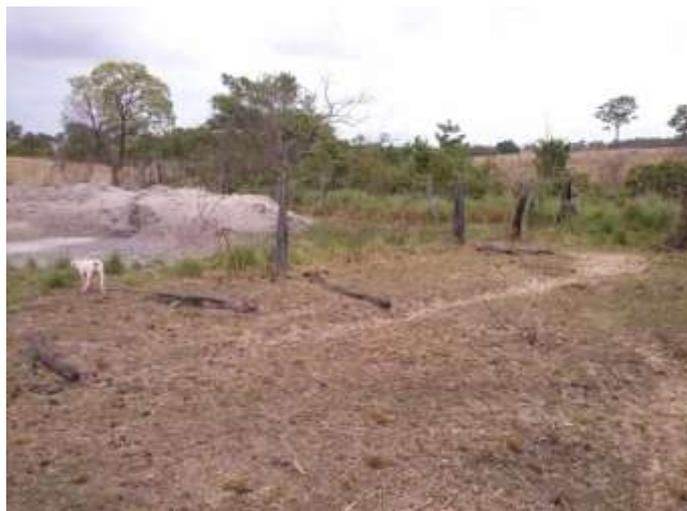
A Fazenda São João é uma área de intensa produção agropecuária (Figura 1).

Figura 1: Vista parcial da área de pesquisa em Cachoeira Alta-GO, 2013.

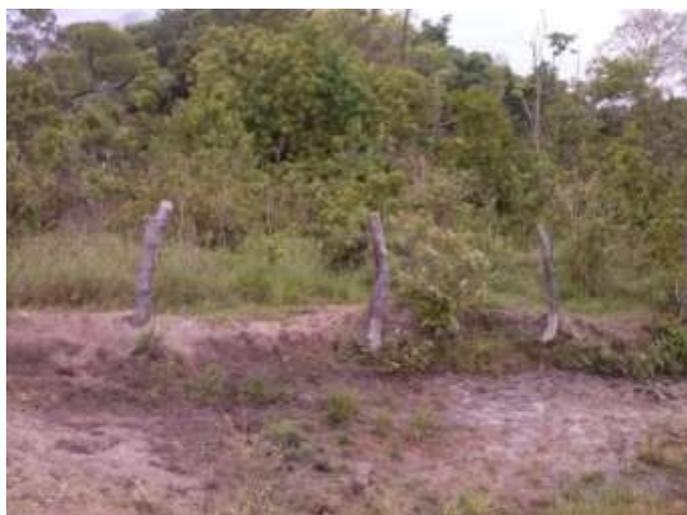
A falta de vegetação em torno das nascentes e os altos volumes de água provocados pelas chuvas de verão causaram o rompimento da barragem, gerando uma erosão onde havia o represamento da água para formar a represa, como mostra a figura 02 e 03.

Figura 2: Local de intensa passagem de gado, em Cachoeira Alta-GO, 2013.

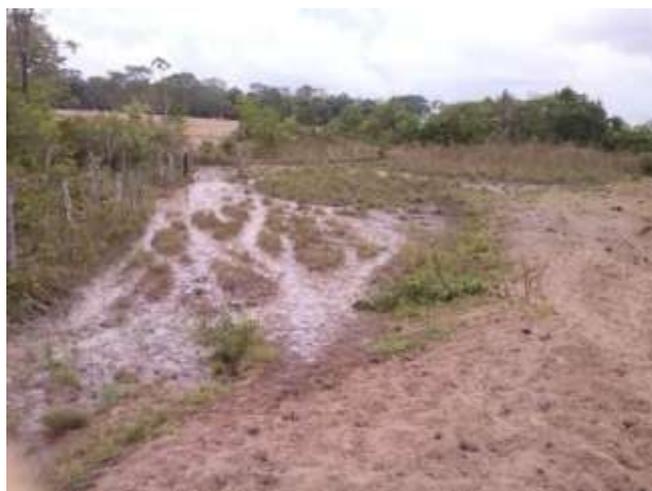
Outro fator de degradação observado é a intensa atividade agropecuária, haja vista que o pisoteio dos animais acaba gerando a contaminação da água naquela região.

Figura 3: Vestígio de contaminação da água pelo intenso pisoteio do gado, em Cachoeira Alta-GO, 2013.

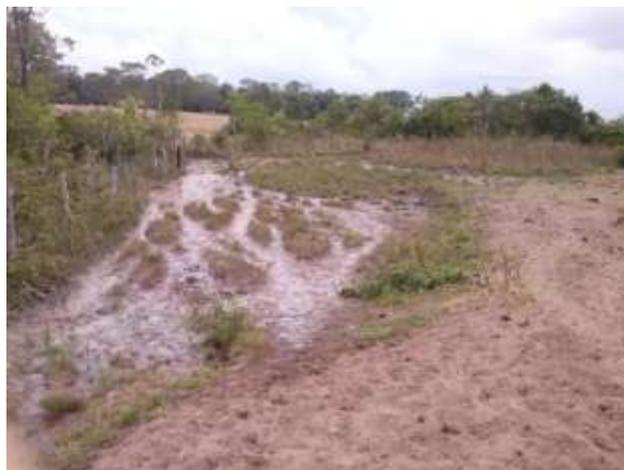
Inicialmente, foi realizado levantamento da biodiversidade faunística e florística da área, o qual proporcionou a execução de um planejamento mais detalhado para a execução da recuperação da nascente. As espécies selecionadas para o plantio foram determinadas após a identificação de toda a área, sendo que a falta de vegetação nas proximidades da nascente foi uma das principais preocupações, conforme pode ser verificado na figura 4.

Figura 4: Área degradada nas proximidades da nascente na Fazenda São João, em Cachoeira Alta-GO, 2013.

Possivelmente, a falta de vegetação contribuiu para a degradação, provocando erosões. Por isso, optou-se pelo plantio de mudas com plantas nativas com ocorrências em matas ciliares da mesma bacia hidrográfica ou da região para recompor a vegetação que tem papel importante para evitar erosão e possibilitar a infiltração das águas pluviais, alimentando o lençol freático.

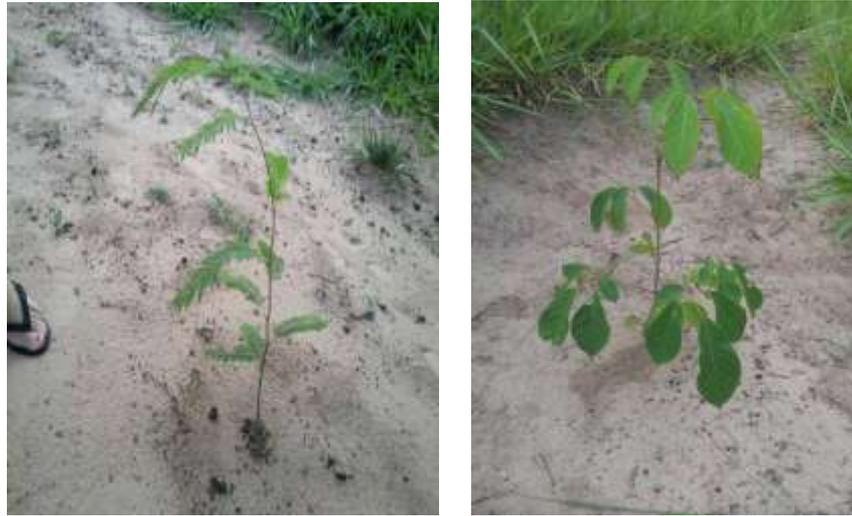
Figura 5: Espécies arbóreas plantadas aleatoriamente nas proximidades das nascentes.

As mudas foram plantadas aleatoriamente (Figura 5). Este modelo de recuperação de mata ciliar por meio do plantio ao acaso das mudas, sem espaçamento definido, baseia-se no fato de que a regeneração natural das espécies arbóreas não obedece nenhum tipo de espaçamento pré-determinado. Apesar de realmente muitas

espécies apresentarem distribuição aleatória, várias apresentam distribuição agregada, formando grupos de indivíduos. Embora o plantio seja aleatório, deve-se procurar fazer a distribuição das mudas no campo de uma forma mais regular, evitando-se deixar grandes áreas com solo exposto e áreas com adensamento de mudas, e também não concentrar mudas de uma mesma espécie em determinados locais (MARTINS, 2007).

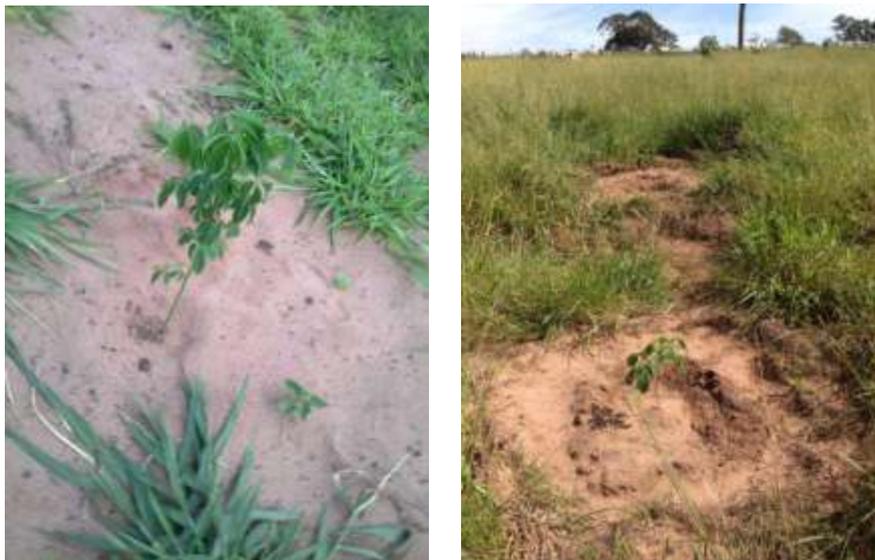
Figura 6: Assoreamento, após o crescimento da *brachiara*, e para acumular água da chuva.

A preservação das nascentes é de extrema importância, já que toda oferta de água depende do seu bom estado de conservação e proteção. Outros aspectos que auxiliaram foram as curvas de nível, o isolamento da área e a semeadura de sementes de *brachiaria*, estes que tiveram grande importância para a melhoria do aspecto ambiental do local (Figura 6).

As curvas de nível, o isolamento da área e a semeadura de sementes de *brachiaria* foram de grande importância para a melhoria do aspecto ambiental do local. Houve uma grande diminuição no processo erosivo, a vegetação do local aumentou consideravelmente e, com isso, podemos observar que o plano de recuperação desta área está sendo bem conduzido e, seguindo as atividades propostas para os anos de 2011 até 2014, teremos êxito na realização e execução deste plano de recuperação da referida área degradada.

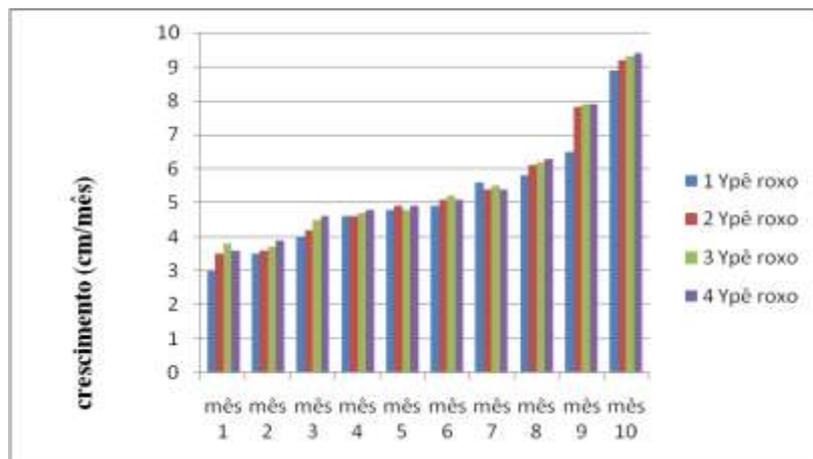
Na época das secas, morreram em média 20 mudas que foram atacadas pelas formigas que são bem intensas na falta de chuva em época de seca, uma vez ao mês (Gráfico 1, 2, 3 e 4) foi realizado o monitoramento, crescimento e combate contra as formigas com regente.

Fonte: arquivo pessoal
Gráfico 1: Crescimento do Ypê roxo.

Com os gráficos pode-se observar que as plantas foram evoluindo ao passar dos meses com cada chuva que era ocorrida. A vegetação do local aumentou consideravelmente e, com isso, pode-se observar que o plano de recuperação desta área está sendo bem conduzido. As atividades propostas para os anos de 2015 até 2016 serão avaliados posteriormente em função da execução do plano de recuperação desta área degradada.

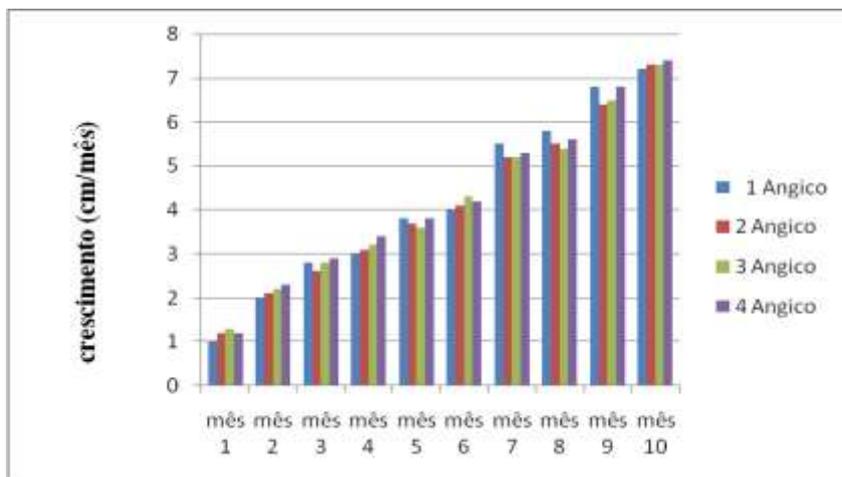
Fonte: arquivo pessoal
Gráfico 2: Crescimento do Angico.

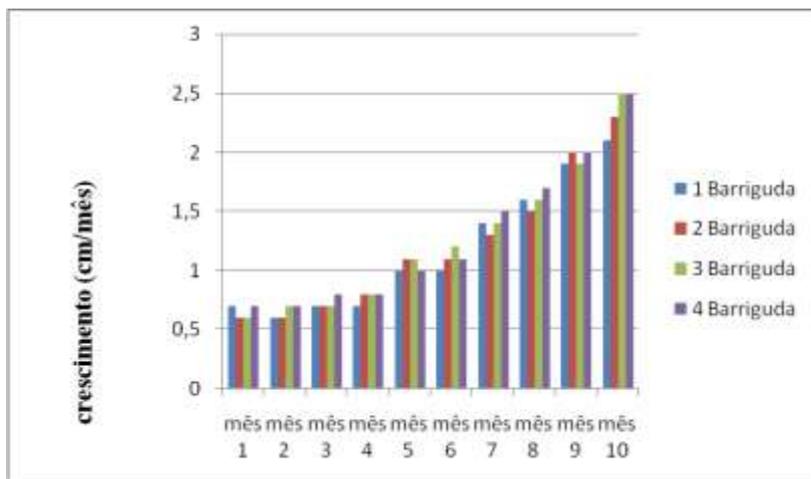
Fonte: arquivo pessoal
Gráfico 3: Crescimento do Barriguda.

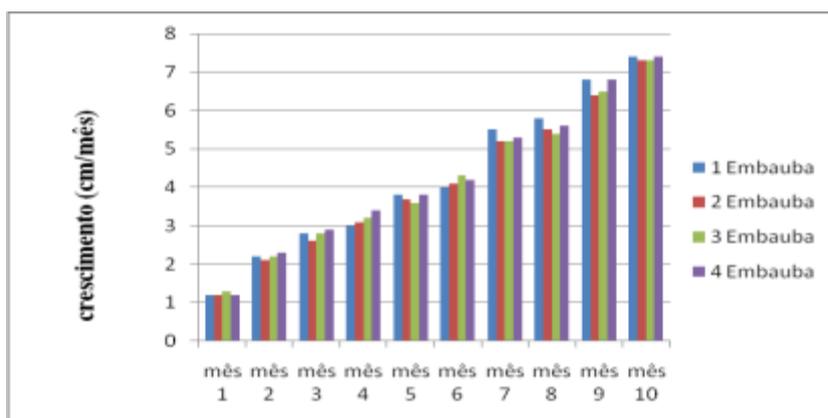
Fonte: arquivo pessoal
Gráfico 4: Crescimento da Embauba.
