# IMPACTOS DO NECROCHORUME EM CEMITÉRIOS – ESTUDO DE CASO EM QUIRINÓPOLIS GOIÁS

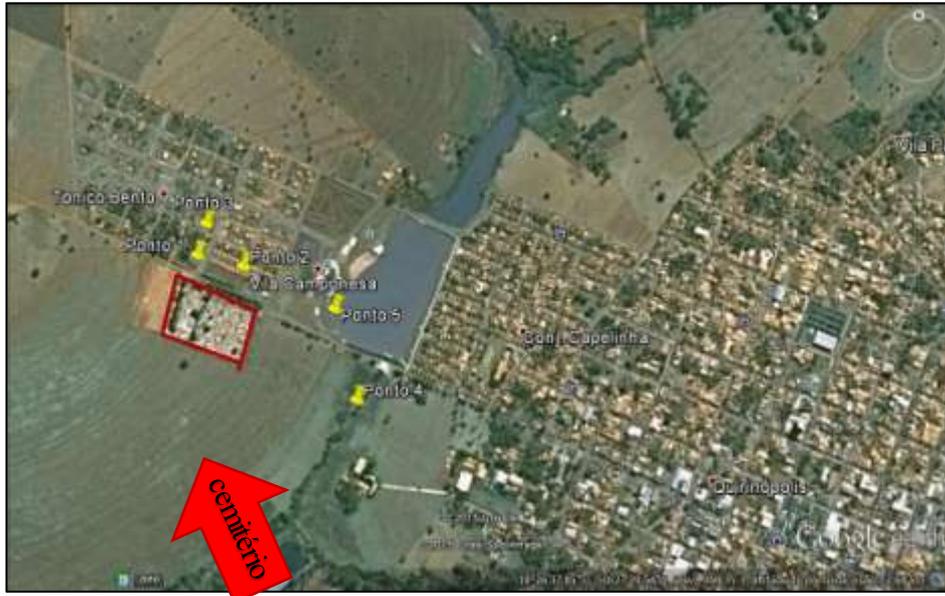
O cemitério (Figura 1) Santo Agostinho no município de Quirinópolis – Goiás, fica localizado na Avenida da Saudade no bairro Tonico Bento e foi instalado no município na década de 1950. Encontra-se ao lado do mesmo um conjunto habitacional, denominado bairro Tonico Bento, a 180 metros do cemitério localiza-se o Lago Sol Poente, lugar de lazer e recreação para a população, onde a mesma consome do seu pescado e a 700 metros situa-se o Córrego Capela que se deságua no Rio das Pedras.

**Figura 1** Localização da área de estudo e Bairro Tonico Bento. Fonte: Google Earth (Outubro, 2015).
