# MELHORIA DO PROCESSO DE PRODUÇÃO COM A IMPLANTAÇÃO DAS RECOMENDAÇÕES DA NR-12: Um estudo de caso em uma usina de cana-de-açúcar

O objetivo deste trabalho foi avaliar os processos atuais de um laboratório que analisa a qualidade da cana-de-açúcar de uma usina da região sudoeste goiano segundo a Norma Regulamentadora NR 12, para adequar às condições de trabalho. Para tanto, mediante uma auditoria, foi realizado um estudo de caso no laboratório, realizando um levantamento dos equipamentos utilizados que apresentam maiores riscos ao colaborador, sendo propostas e posteriormente implantadas melhorias visando a segurança do trabalhador. Os resultados mostraram que quatro equipamentos eram os mais críticos: desintegrador, homogeneizador, mufla e prensa. Também, sob a ótica dos aspectos ergonômicos foi adotada uma nova metodologia para o processo de recolhimento dos descartes do homogeneizador. Assim, foram instaladas grades de proteção para evitar o contato mais próximo do colaborador com os pontos que oferecem perigo nos equipamentos que apresentavam material cortante, movimentos rotativos e esmagamento. Também foram instaladas placas indicativas de cada risco para orientar o operador

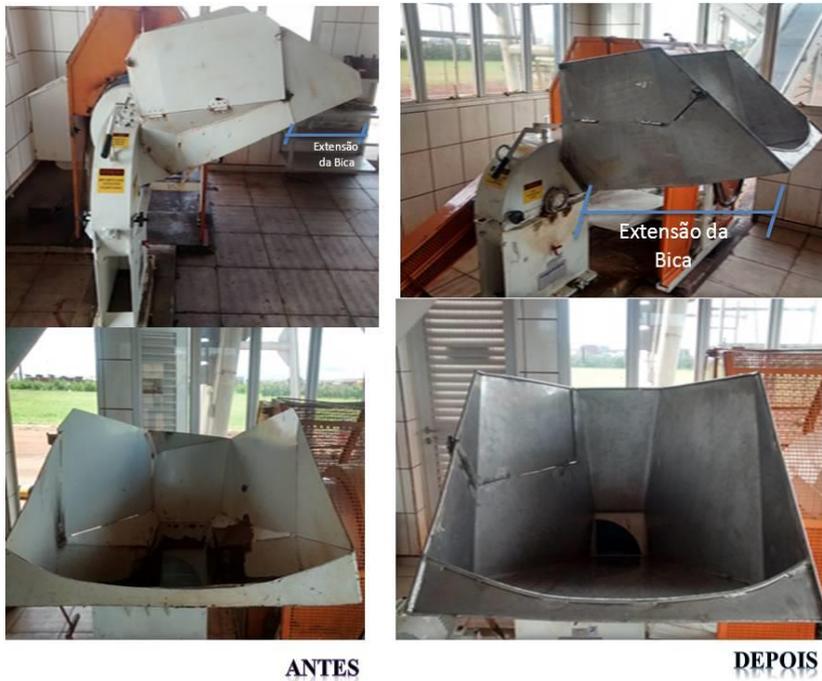
Figura 01 – Desintegrador antes (esquerda) e depois (a direita) da intervenção realizada.

Note nas imagens da Figura 1 que antes da melhoria a distância que permitia o contato entre o operador e as facas contidas na máquina era muito pequena. Com a extensão da bica, este risco diminuiu substancialmente visto que o contato é quase inexistente.

Desintegração e Homogeneização da Amostra (feito pelo Picador e desfibrador de cana e uma betoneira): devido à possibilidade de contato com as facas de corte interna, fez-se necessário uma adaptação de um extensor da Bica (local onde se insere manualmente a cana para que seja desfibrada), conforme apresentado na Figura 1, e também proteções na betoneira por ser equipamento rotativo, conforme mostra a Figura 2.

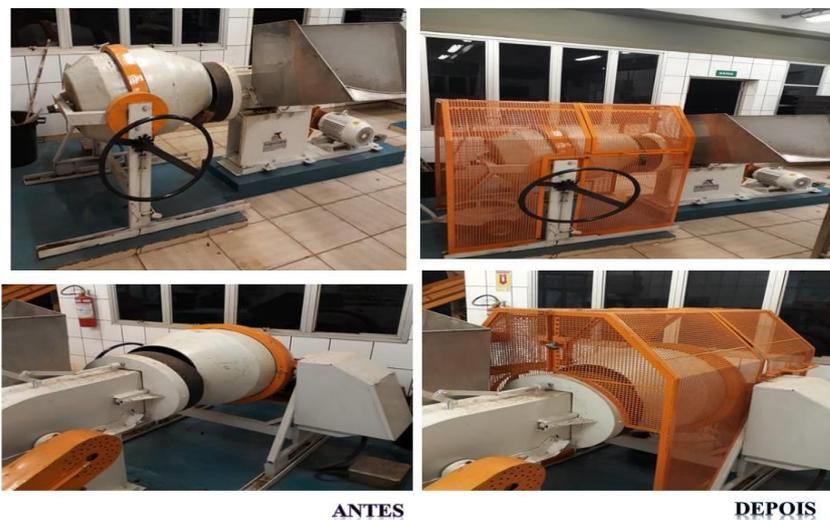
Figura 2 Homogeneizador antes (esquerda) e depois (a direita) da intervenção realizada

Ressalta-se que as grades de proteção garantem que os uniformes e roupas dos operadores não fiquem presas, devido a natureza do equipamento que trabalha em movimentos rotativos. Com as grades, a movimentação dos colaboradores próximo ao equipamento fica mais segura, sem risco de enroscamento de suas vestimentas.

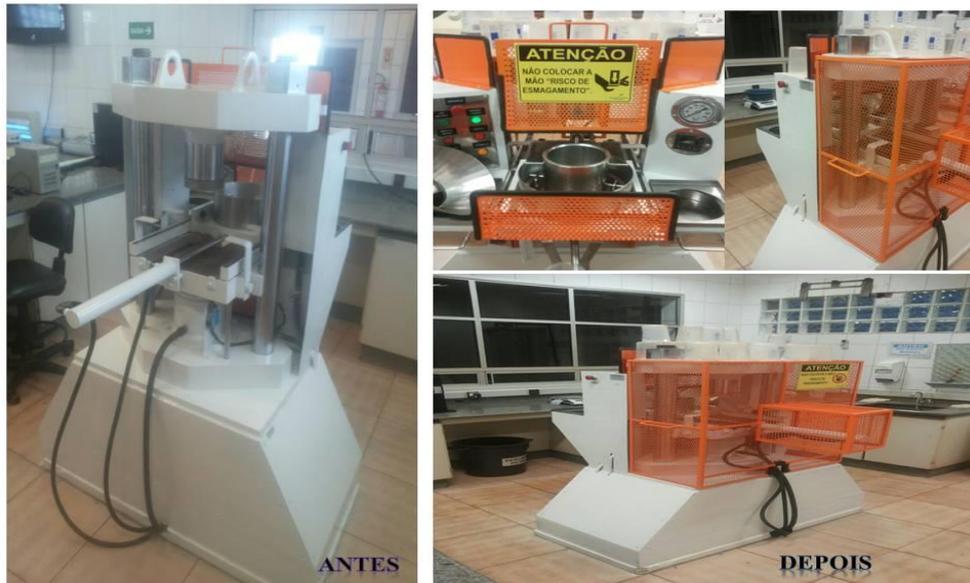
Figura 3 – Prensa hidráulica

Na prensa Hidráulica, que realiza a prensagem da amostra de cana desfibrada – bolo úmido e caldo de cana, pode-se observar que uma proteção fixa do lado oposto ao acionamento foi instalada e também um pistão hidráulico (Figura 03). Isto porque, sem a proteção existia o risco da prensagem da mão do colaborador ou parte desta, e com a tela de proteção, este risco tende a diminuir. O pistão também hidráulico instalado na prensa evita acidentes por ações repetitivas (Lesão por Esforço Repetitivo – LER), pois ao invés do operador ter que acionar o equipamento, essa atividade passou a ser automatizada. Adicionado a estas melhorias, placas indicativas foram postas para indicar os riscos que o equipamento apresentava.

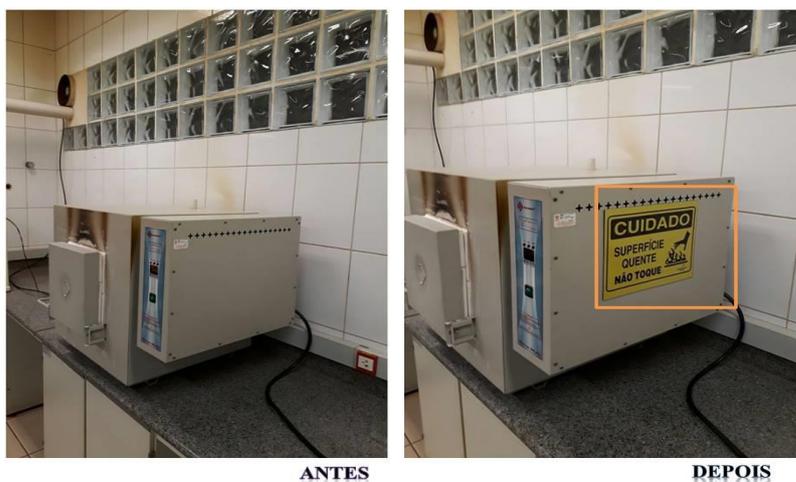
Figura 04 – Mufla antes (esquerda) e depois (a direita) da intervenção realizada

Na mufla, que incinera 30 gramas desta cana desfibrada em um cadinho previamente tarado, durante 8 horas a uma temperatura de 600-800°C, foi colocado (Figura 4) um indicativo do perigo de queimadura devido ao vapor que é liberado quando aberta (durante a operação) e a temperatura externa que o aparelho atinge durante sua utilização. Esta atitude condiz com o recomendado pela NR-12 (12.106, item h), acerca do equipamento com essas características (BRASIL, 2010).

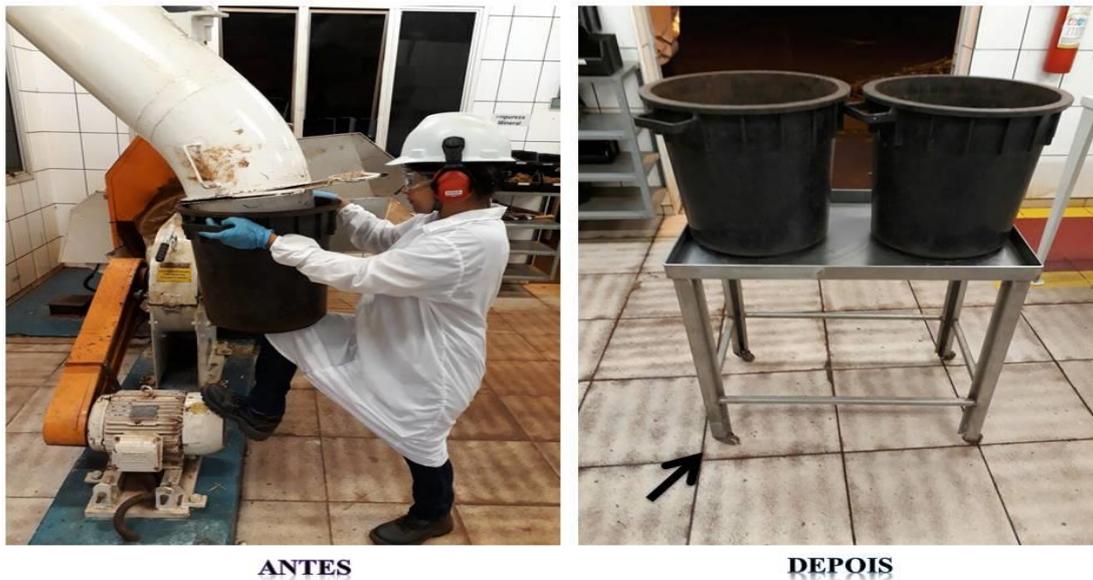
Figura 05 – Mesa de Inox, com o indicativo da melhoria (direita)

Em relação aos aspectos ergonômicos, foi feita a instalação de uma mesa de inox com rodas para descarte dos baldes, que anteriormente era feito pelo colaborador de forma manual, conforme apresentado na Figura 5, buscando diminuir o esforço do operador, que pode causar dentre outros problemas, patologia na coluna cervical devido ao peso excessivo.
